JAGDPANZER 38(t)

VS

JS-2

QUAND DAVID AFFRONTÉ GOLIATH

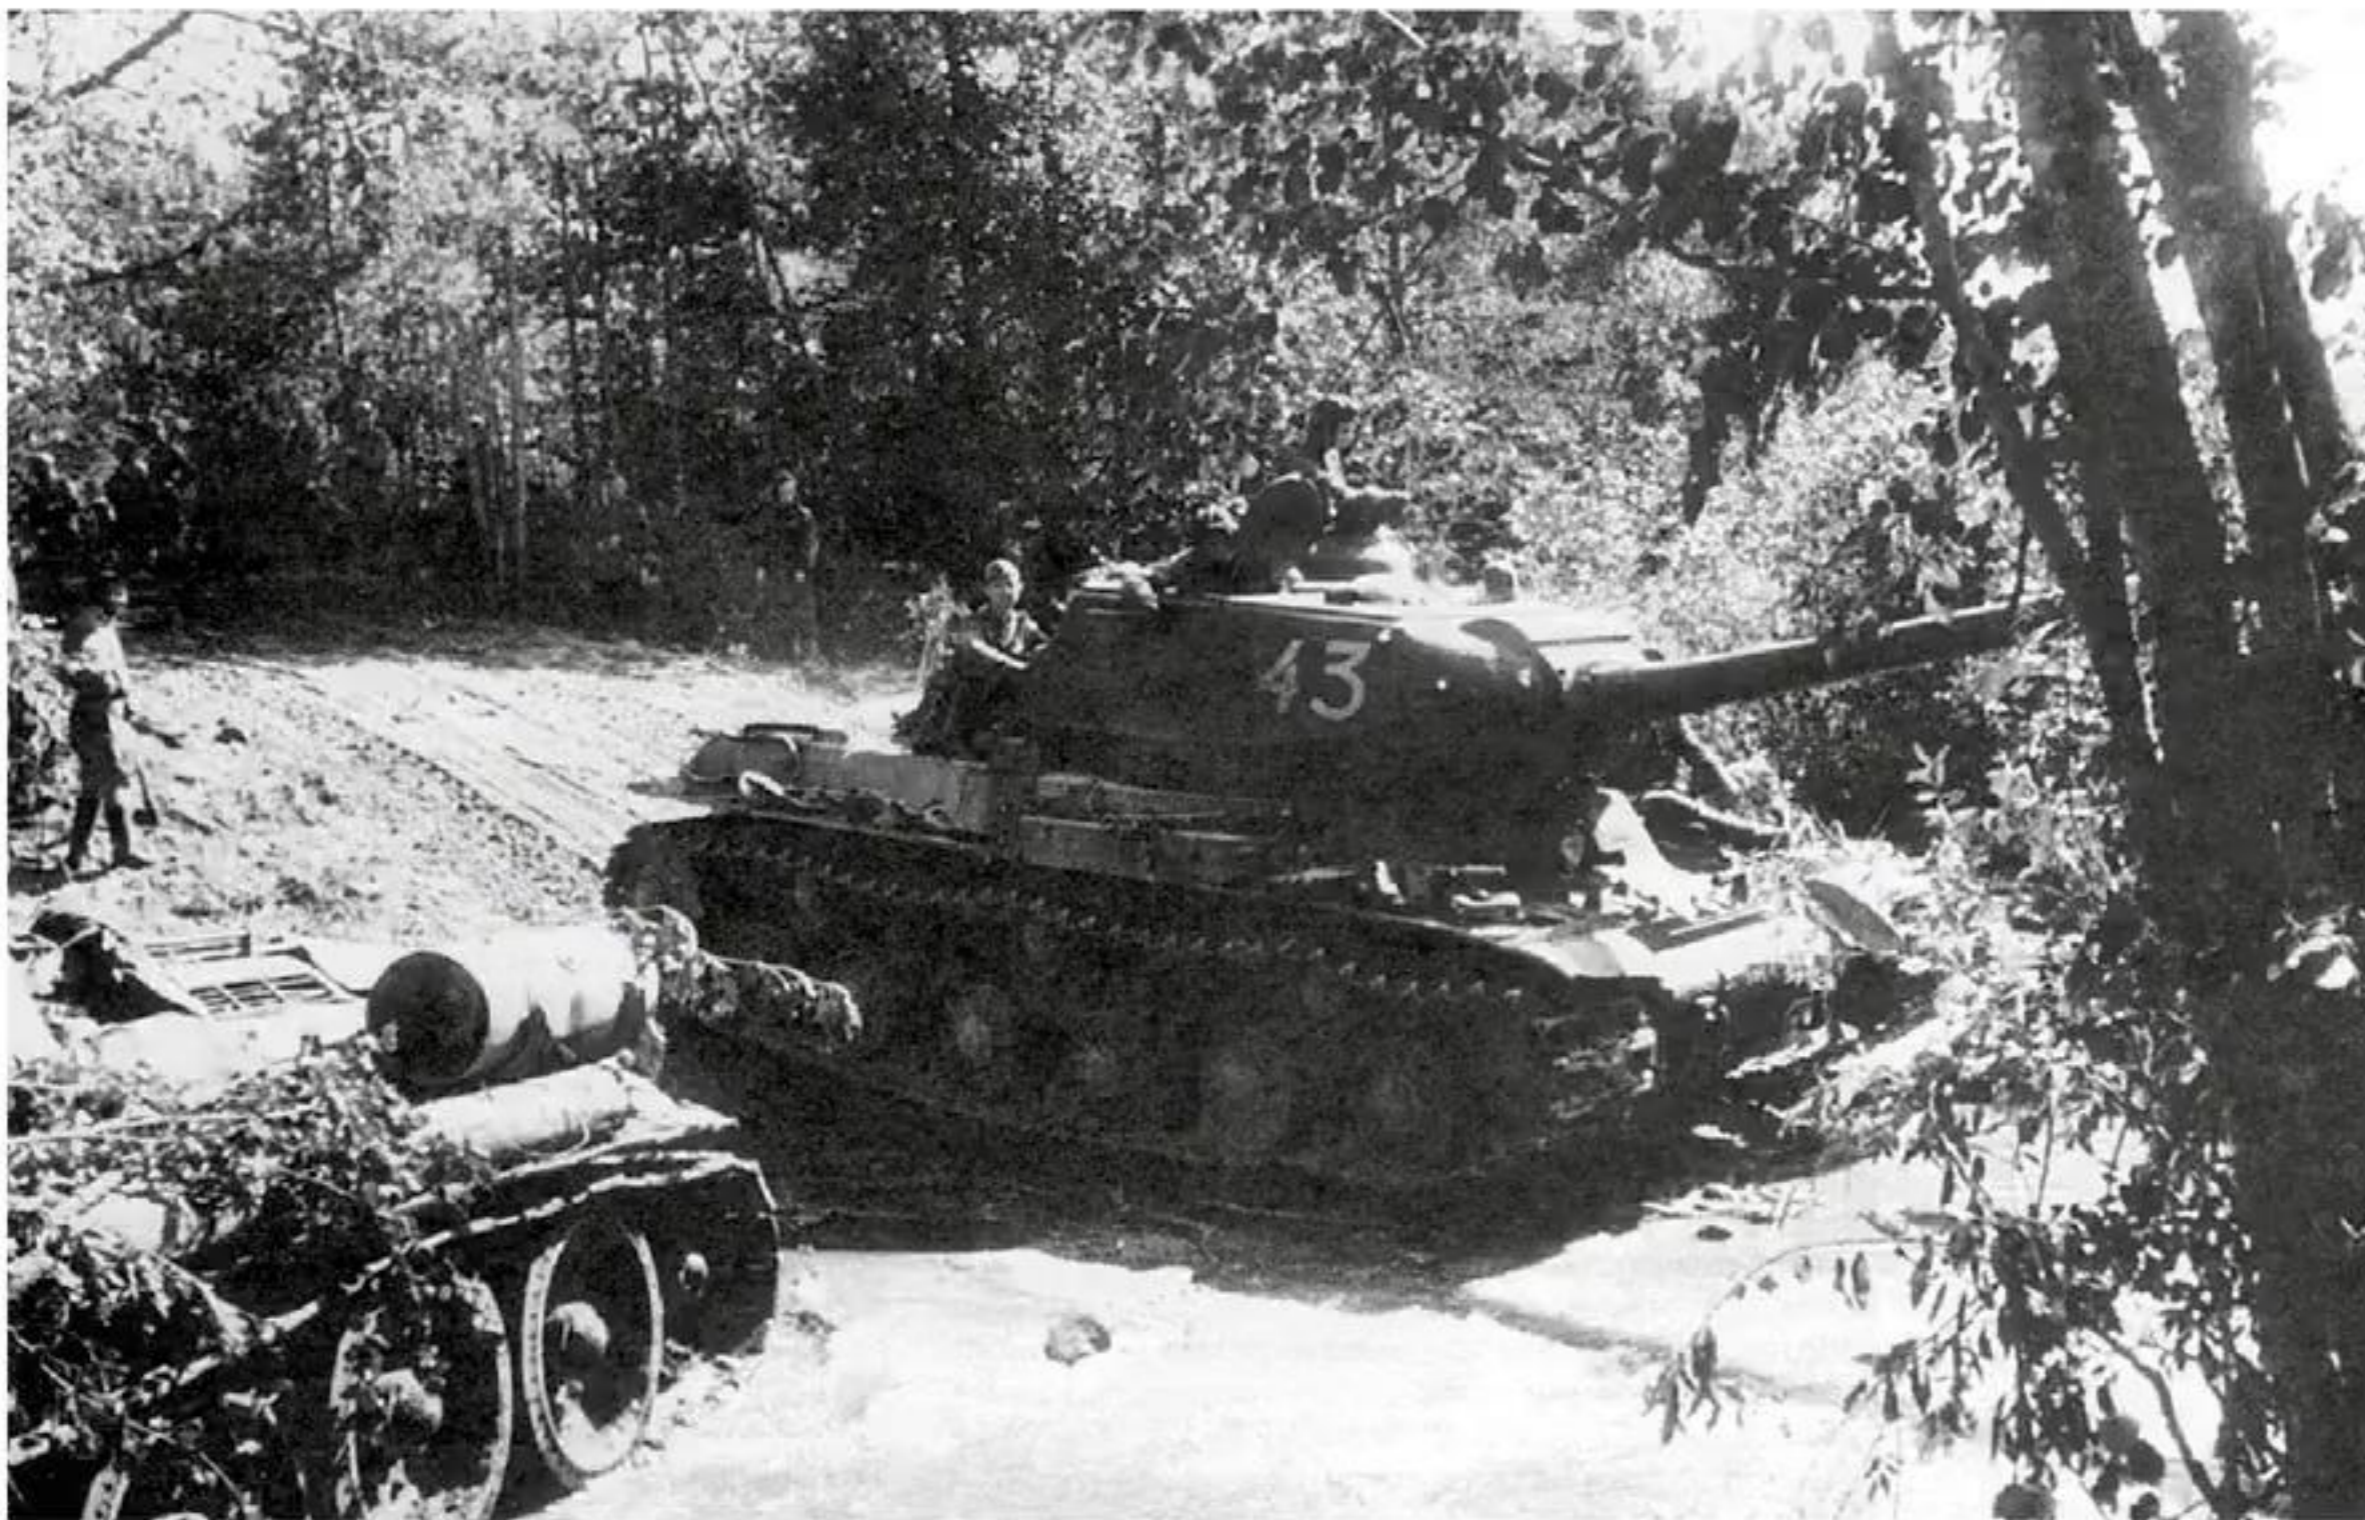
◀ Le char lourd russe est donc armé d'un canon de 122 mm qui peut tirer de puissants obus explosifs OF-471H pesant 25 kg. L'impact d'un tel projectile sur un « frêle » *Jagdpanzer 38(t)* suffirait à mettre l'équipage allemand hors de combat uniquement par les effets de l'onde de choc. Les dégâts causés à la structure ont aussi de fortes chances de mettre la cible hors d'état de continuer le combat.
Coll. Ashuraliev

▶ Ce *Jagdpanzer 38(t)* a été détruit par une explosion interne. Plus difficile à percer dans son arc frontal que les 60 mm d'épaisseur ne le laisseraient supposer, les obus de 76,2 mm sont mis en échec. L'engin est toutefois très vulnérable sur ses flancs, qui ne mesurent que 20 mm.
US Nara

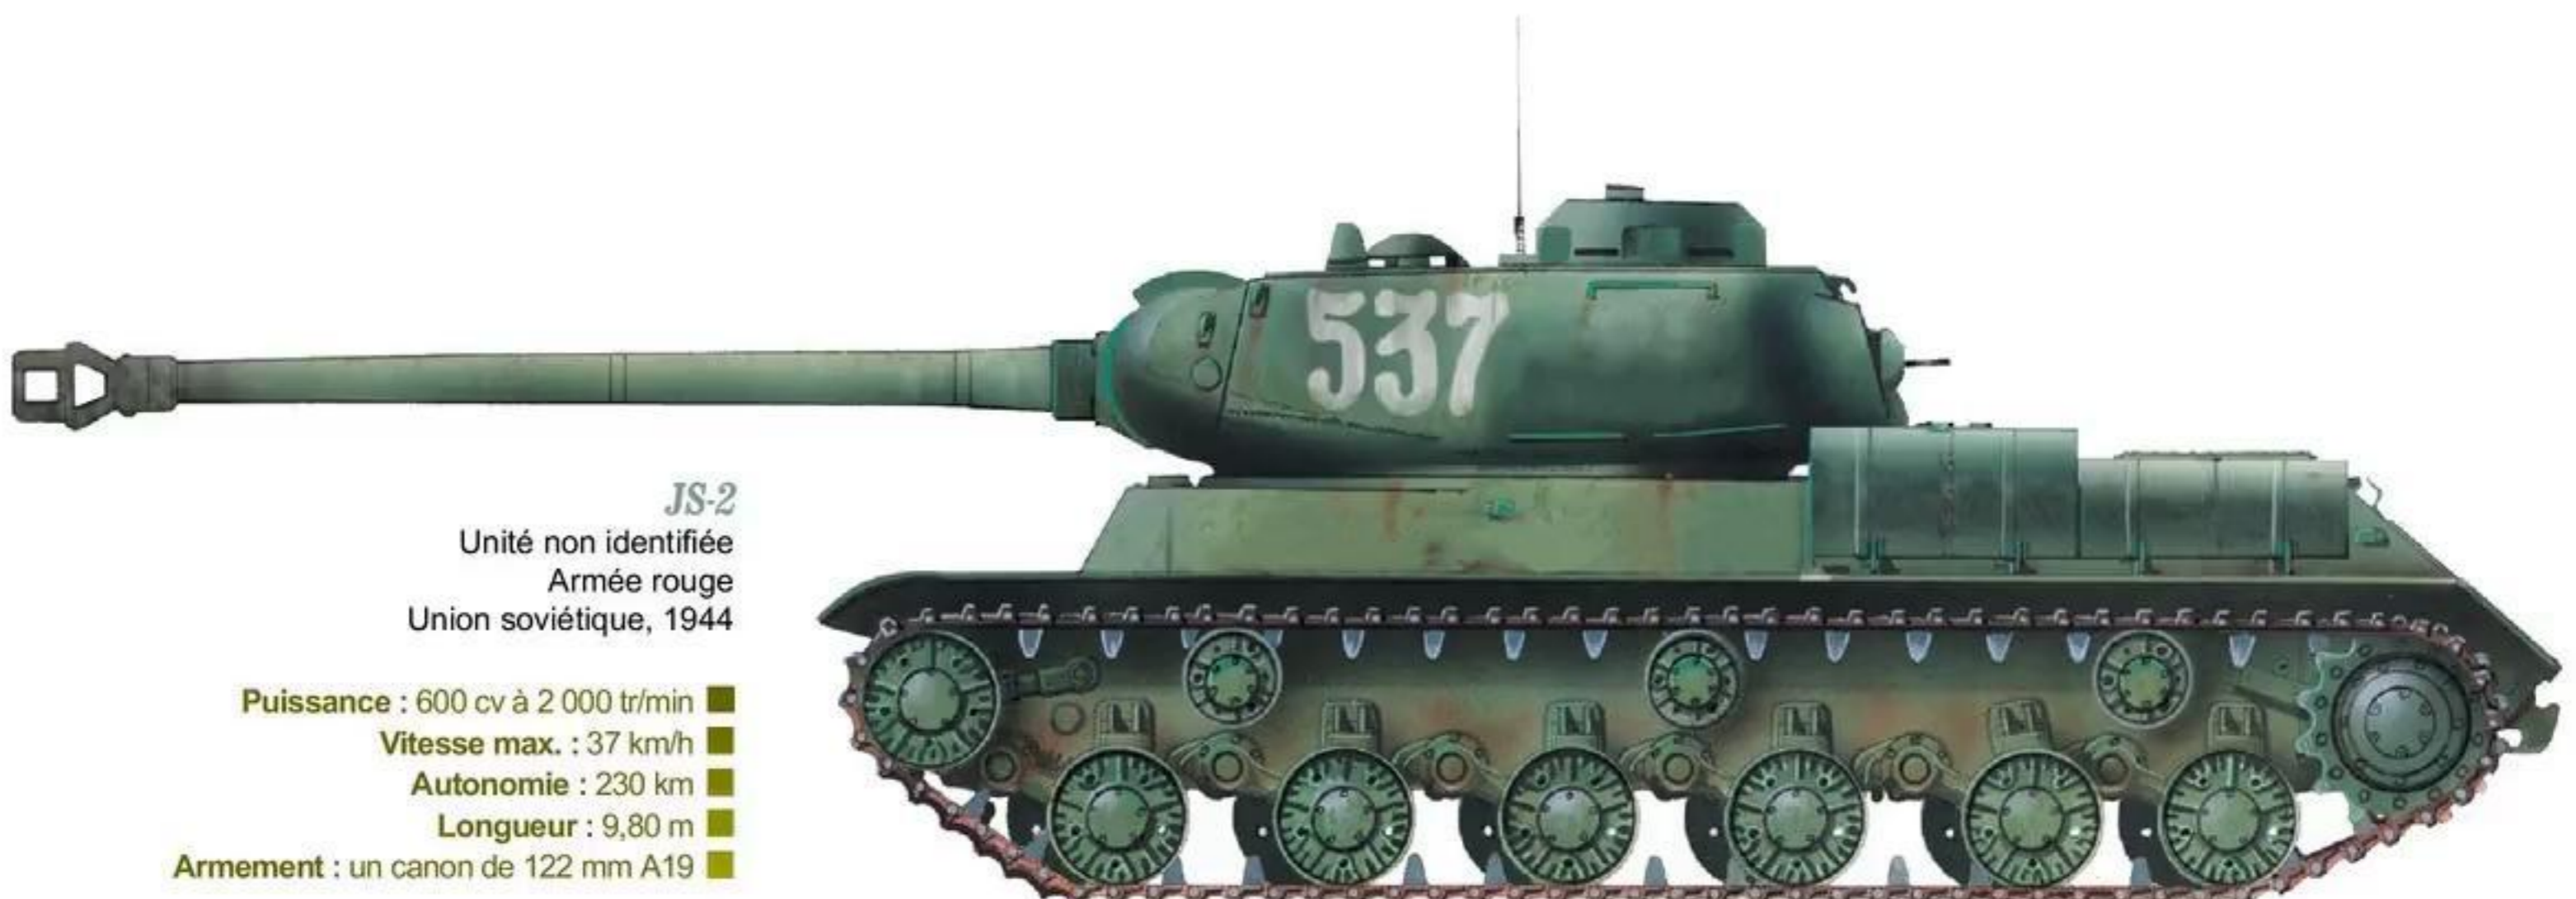
JS-2

Unité non identifiée
Armée rouge
Union soviétique, 1944

- Puissance : 600 cv à 2 000 tr/min
- Vitesse max. : 37 km/h
- Autonomie : 230 km
- Longueur : 9,80 m
- Armement : un canon de 122 mm A19

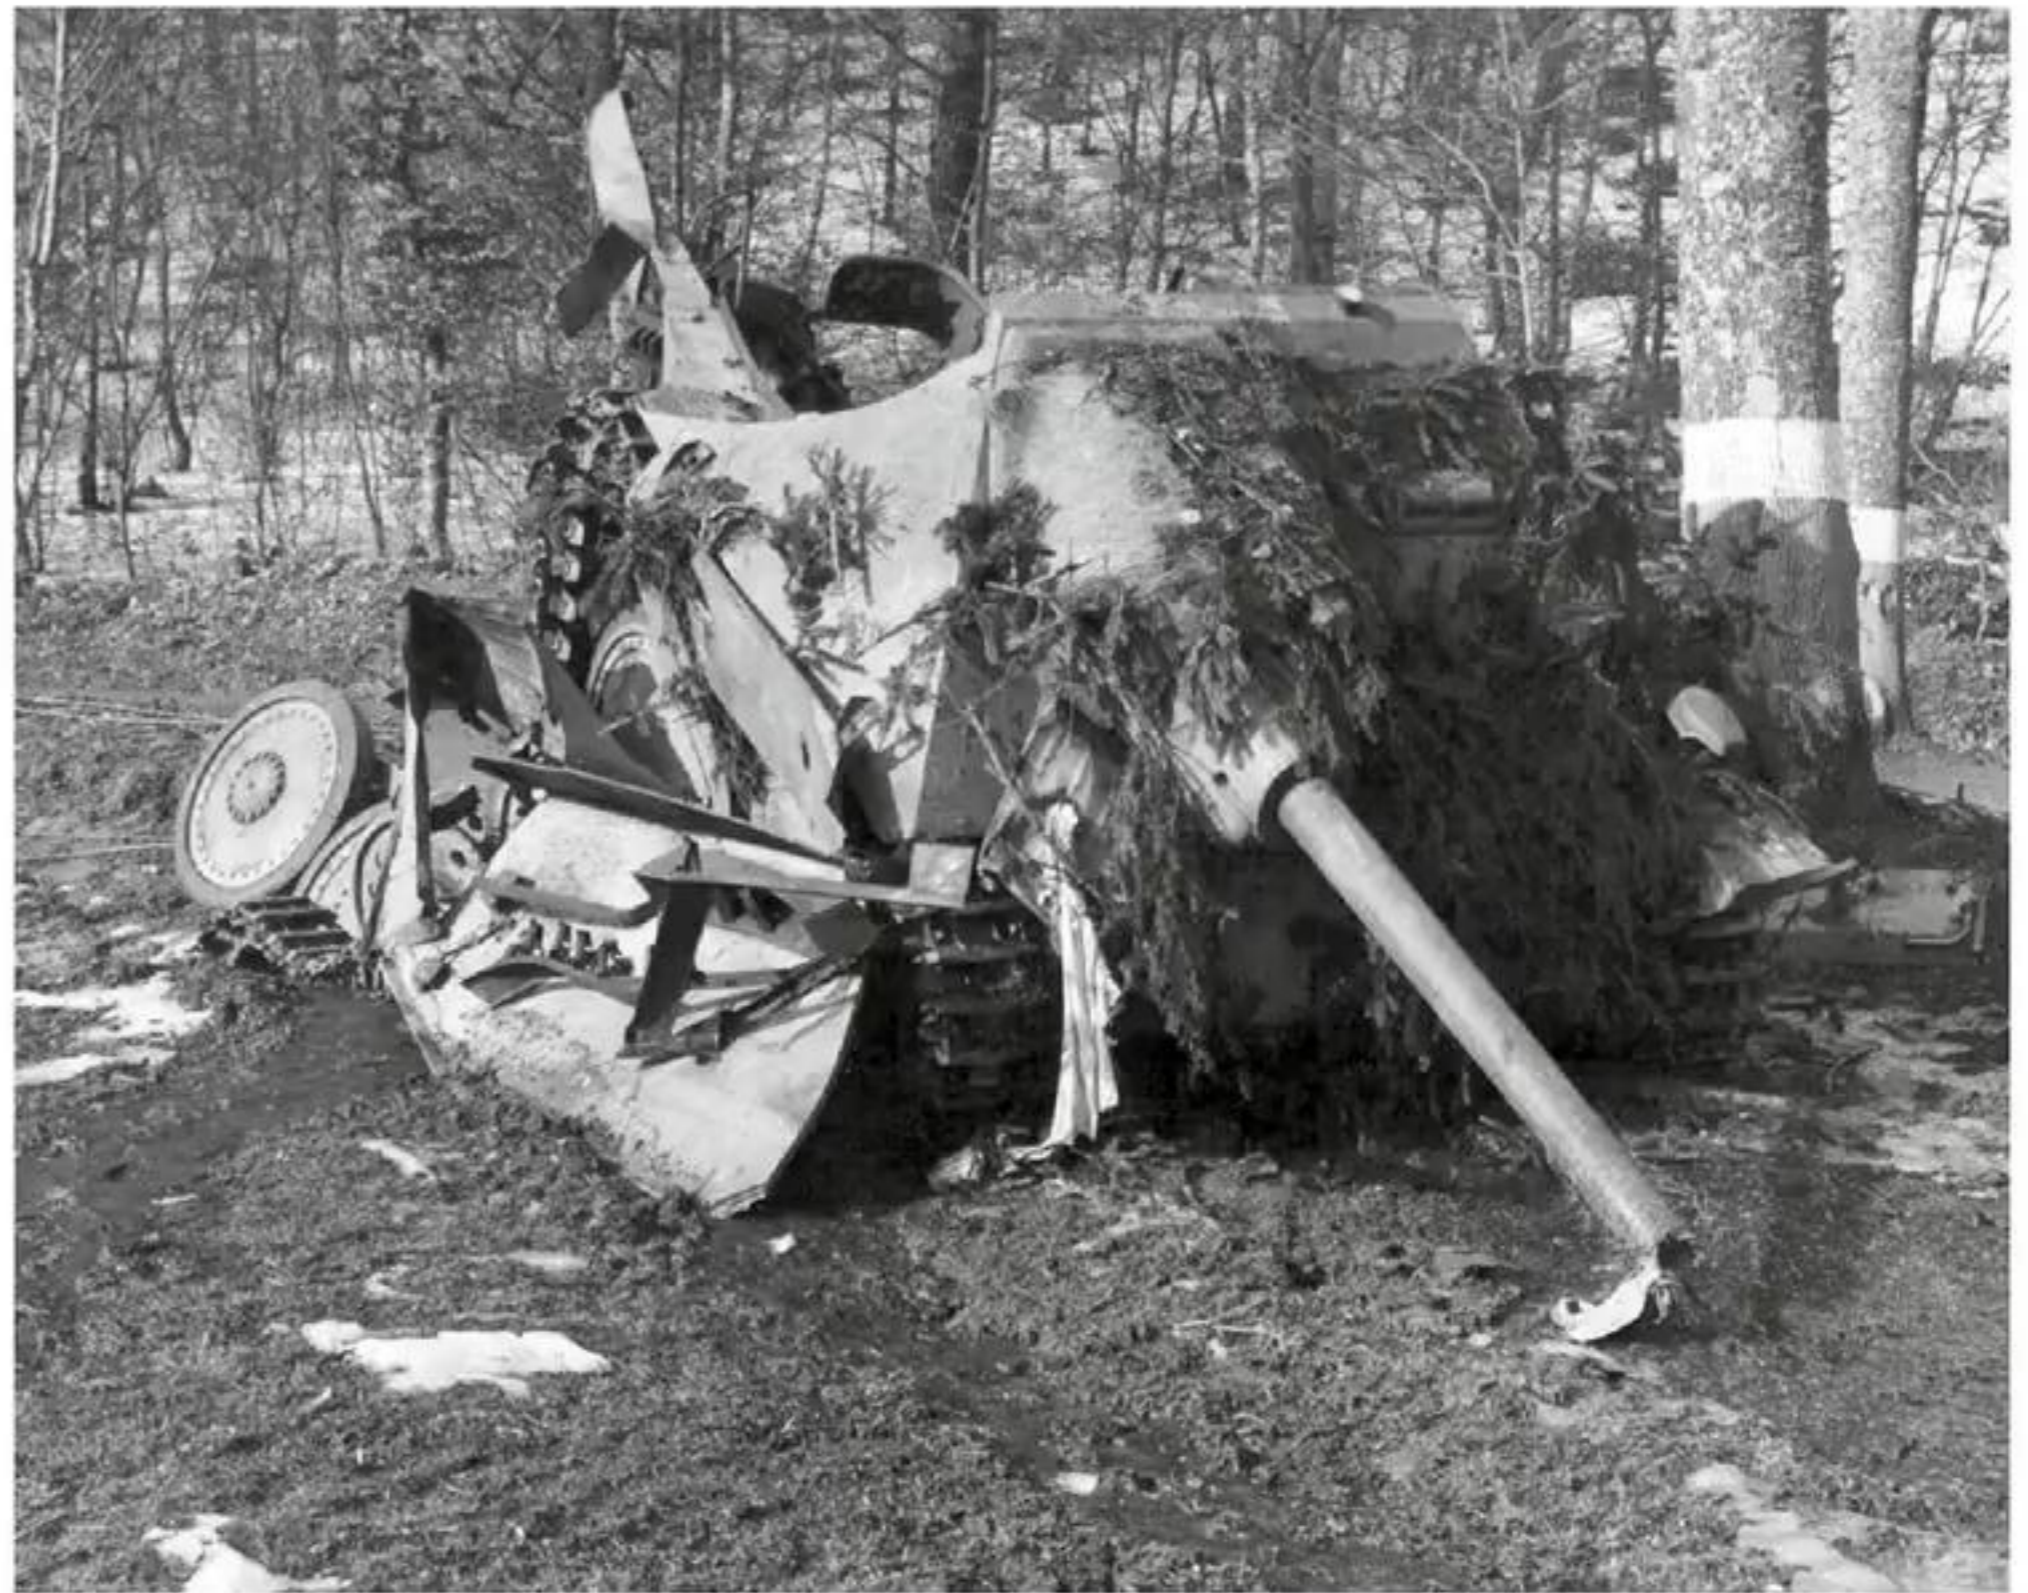
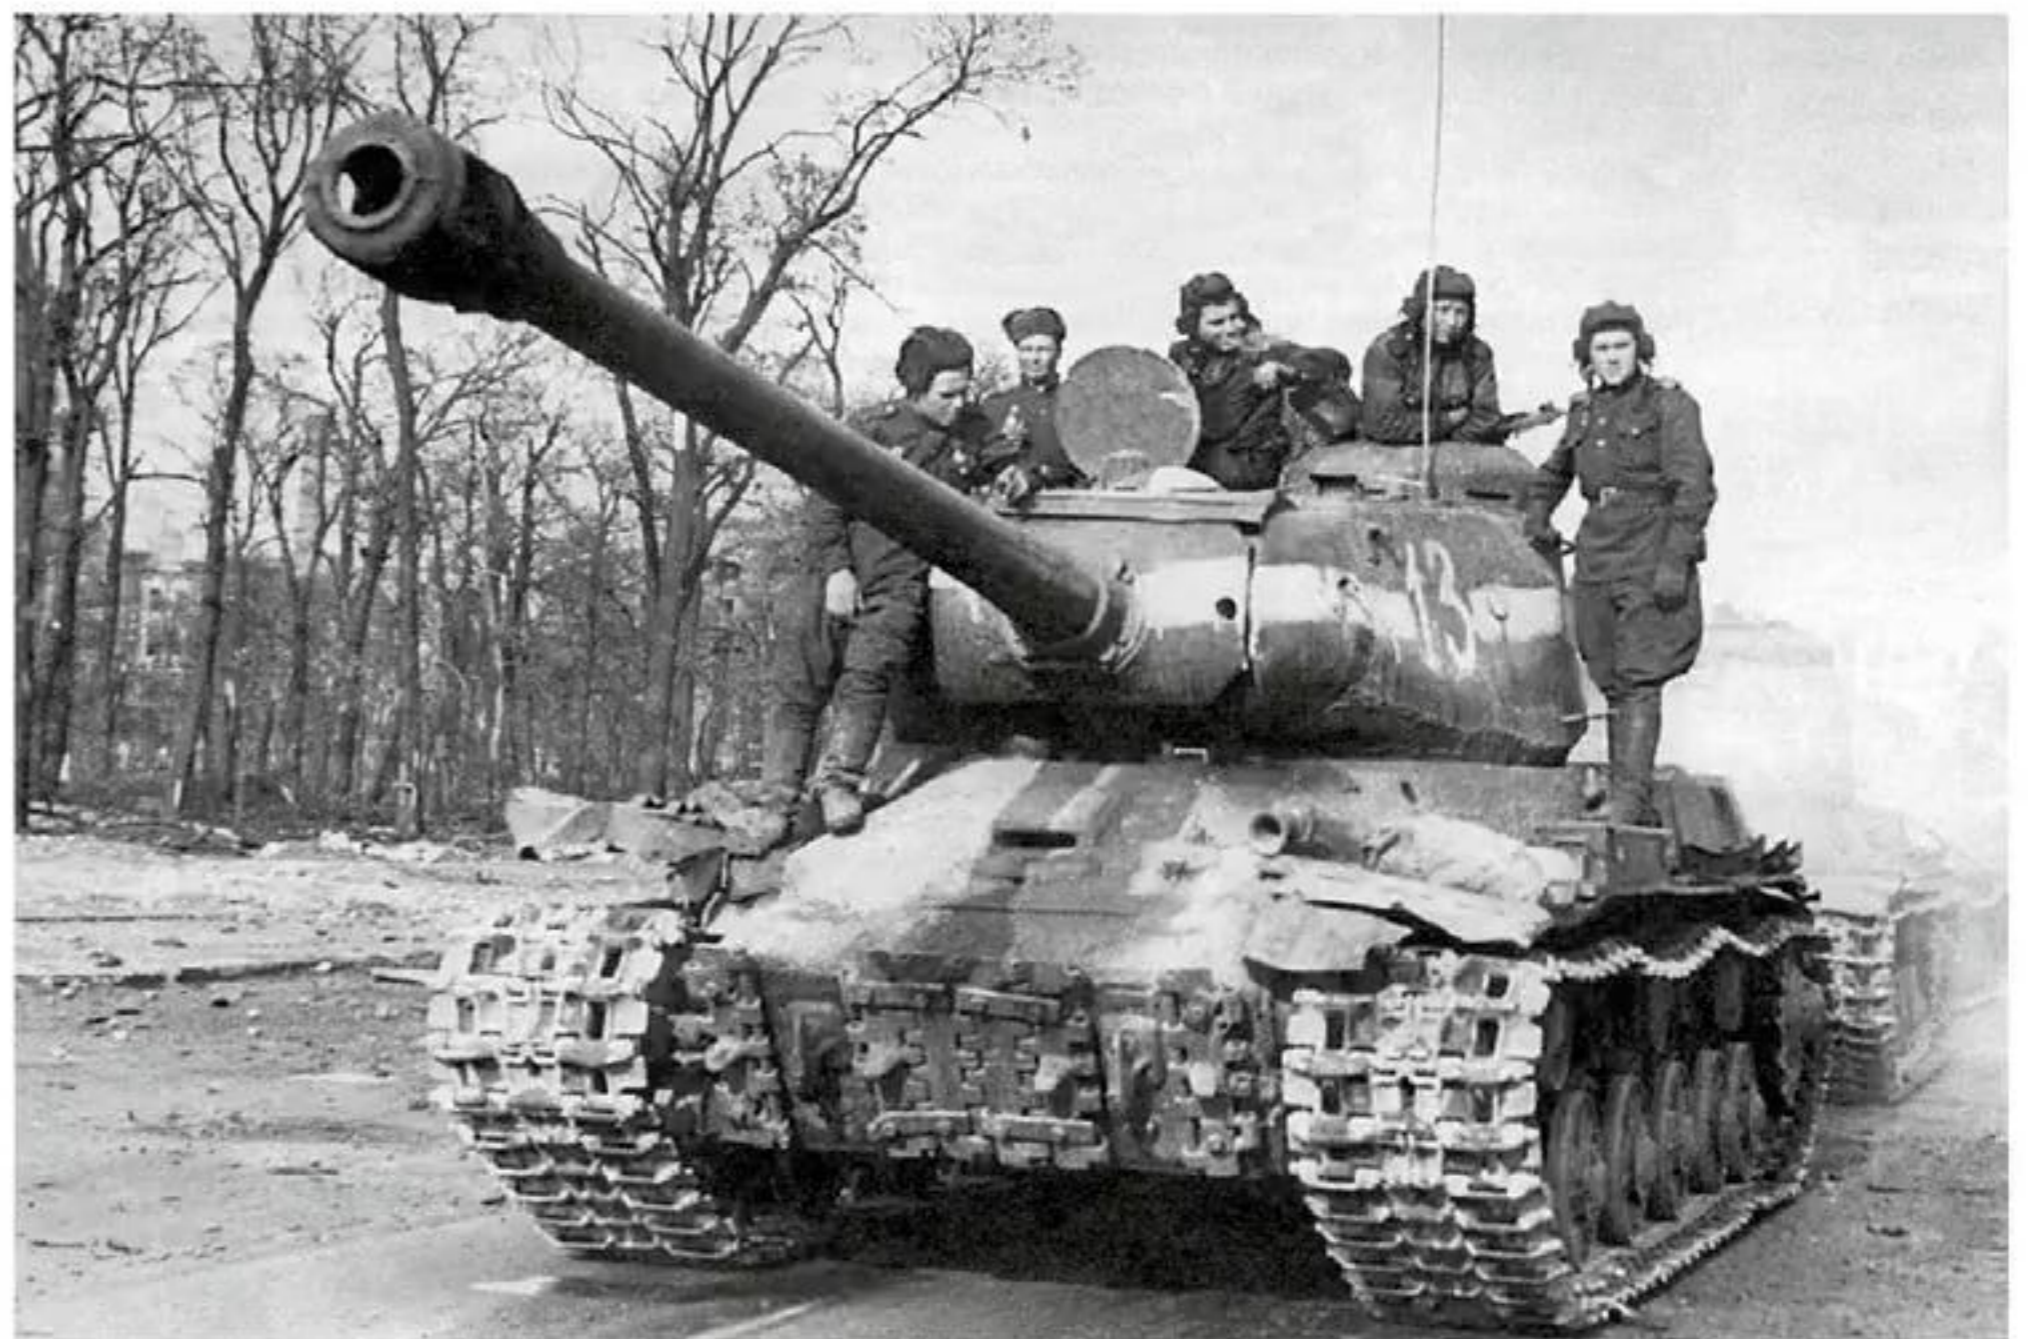
▲ Lors de ce duel, les équipages des *Jagdpanzer 38(t)* ont réussi à mettre hors de combat un IS-2 isolé opérant sans appui. Un véritable exploit, qui n'a été possible que par une prise de risque maximale.
Coll. Ashuraliev

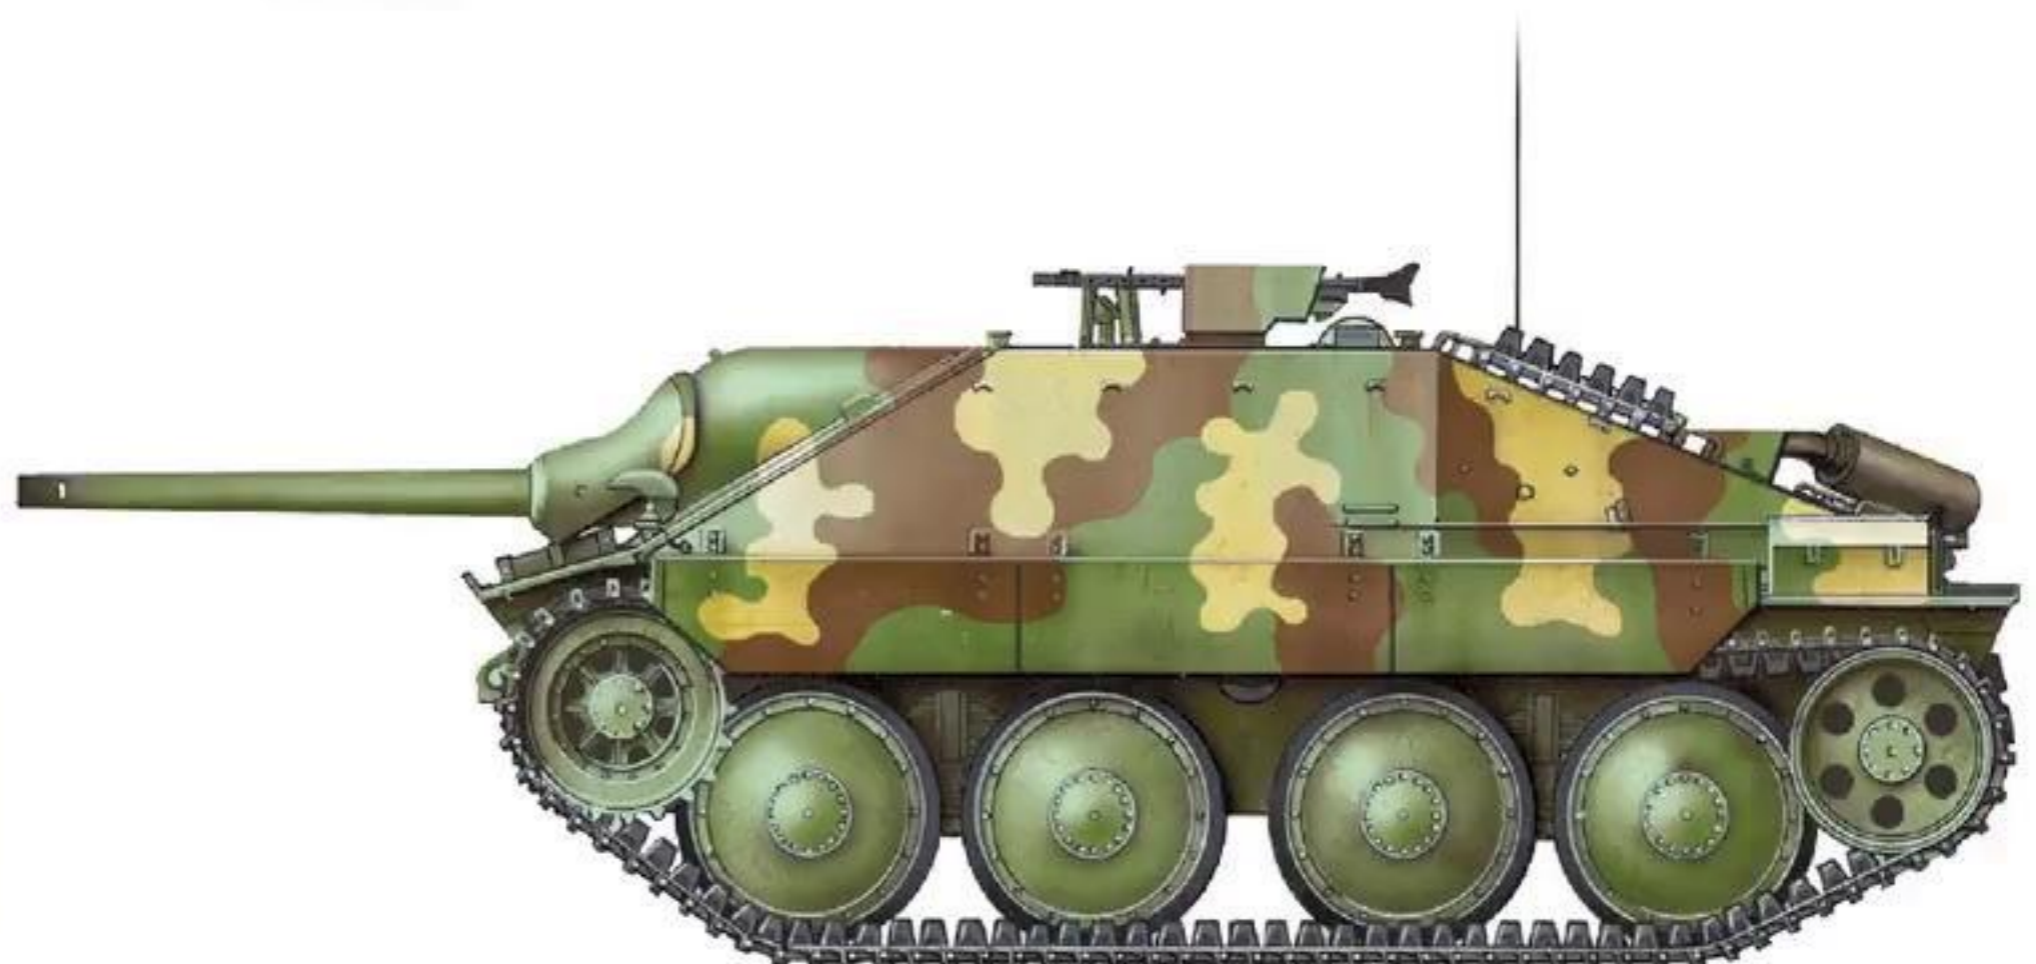
Jagdpanzer 38(t)

Heeres-Panzerjäger-Abteilung 731
Armée allemande
Poche de Courlande, décembre 1944

Puissance : 158 cv à 2 600 tr/min ■

Vitesse max. : 42 km/h ■

Autonomie : 177 km ■

Longueur : 6,27 m ■

Armement : un canon de 7,5cm Pak 39 L/48 ■
