UNE FORTERESSE VULNERABLE

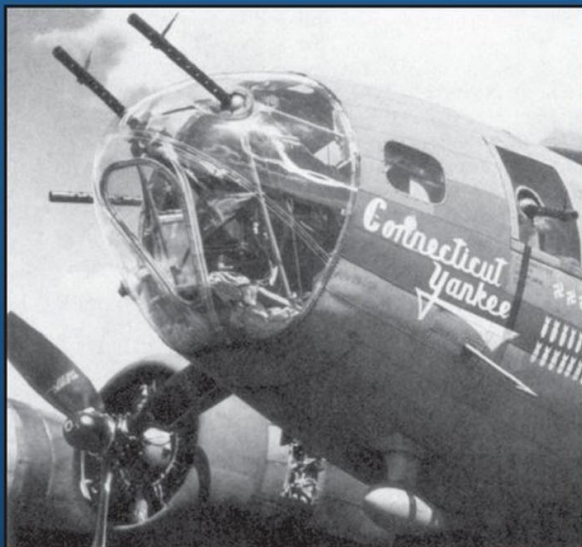
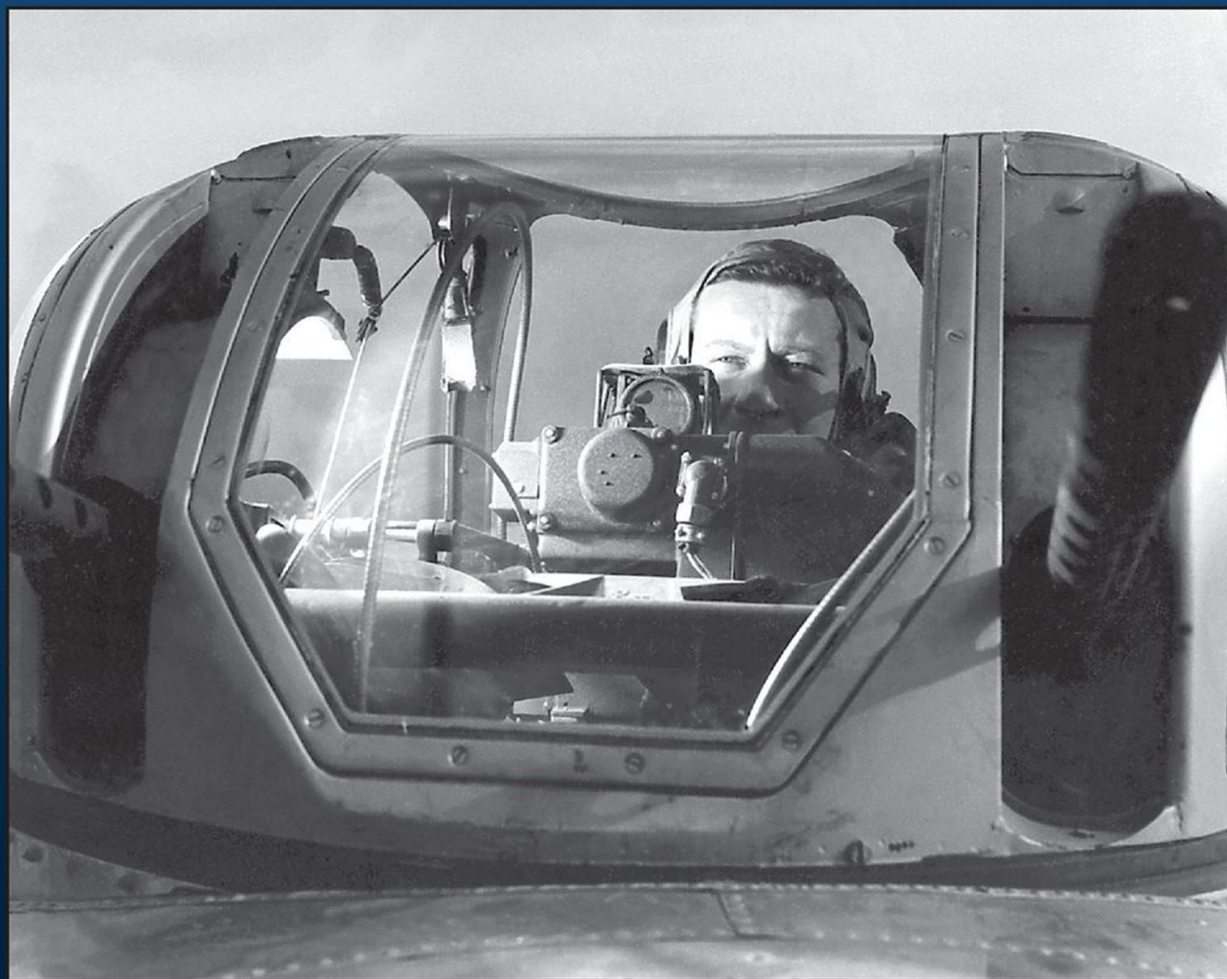
Pour éviter les « bousculades » entre mitrailleurs dans le feu de l'action, les postes de sabord sont décalés sur les tout derniers B-17F (photo en haut à gauche) qui, avec leur tourelle de nez Bendix, préfigurent la série B-17G. L'efficacité de ces postes de tir, ainsi que celle de la tourelle inférieure, est très largement discutable, mais leur présence était indispensable pour maintenir le moral des équipages.
