Fahrzeug : 307 RESTYLING		OPR : 10720	
Bereich	Beleuchtung - Signalanlage	Funktion	Standlicht
Komponente	PSF1 Bedienplatine - Sicherungskasten Motorraum

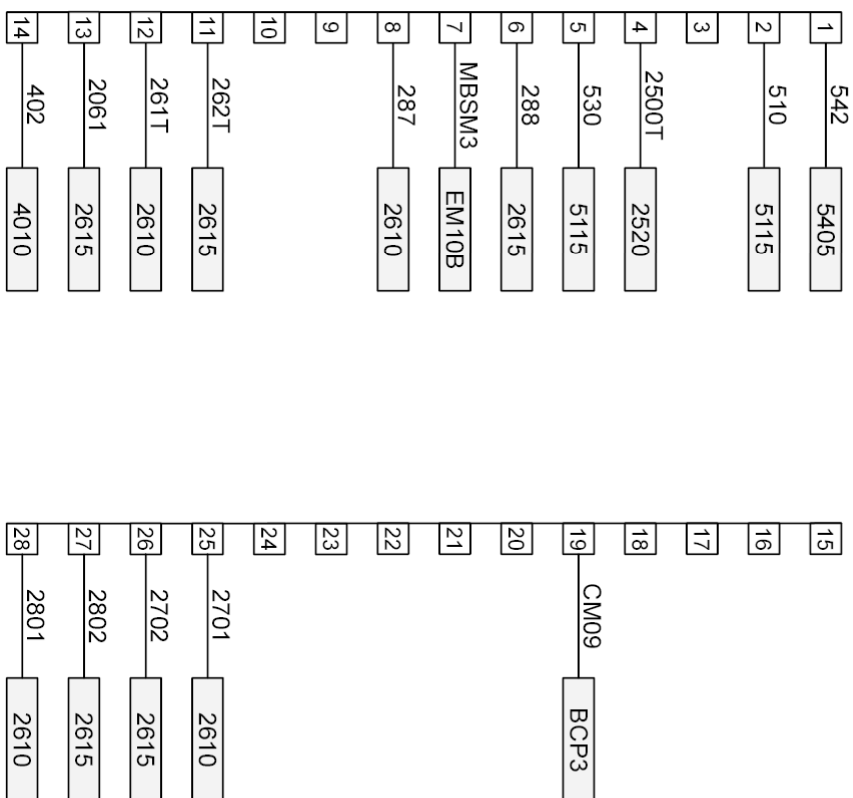
D3FKR3BC.SVG

Elementcode	Bezeichnung	Information
2520	null	Signalhörner
2610	null	Scheinwerfer links
2615	null	Scheinwerfer rechts
4010	null	Kühlmittelstandscharter
5115	null	Scheibenwaschpumpe vorne/hinten
5405	null	Scheinwerferwaschpumpe
BCP3	null	Schalt-/Sicherungseinheit 3 Relais
EM10B	null	Spleißung Masse (Masseverbindung Nr. 10B)
PSF1	null	Bedienplatine - Sicherungskasten Motorraum
PSF11	null	Zentralelektrik / Sicherungsträger im Motorraum (1V)
PSF128GR	null	Zentralelektrik / Sicherungsträger im Motorraum (28V GR)
PSF128NR	null	Zentralelektrik / Sicherungsträger im Motorraum (28V NR)
PSF12NR	null	Zentralelektrik / Sicherungsträger im Motorraum (2V NR)
PSF15JN	null	Zentralelektrik / Sicherungsträger im Motorraum (5V JN)
PSF18NR	null	Zentralelektrik / Sicherungsträger im Motorraum (8V NR)
