**PARECER Nº 065/2020/NAT/PGJ/MP-RO**

**ASSUNTO:** Emissão de Parecer para Centro de Ressocialização de Ariquemes.

**LAUDO DE VISTORIA**

**Identificação:** Centro de Ressocialização de Ariquemes/RO.

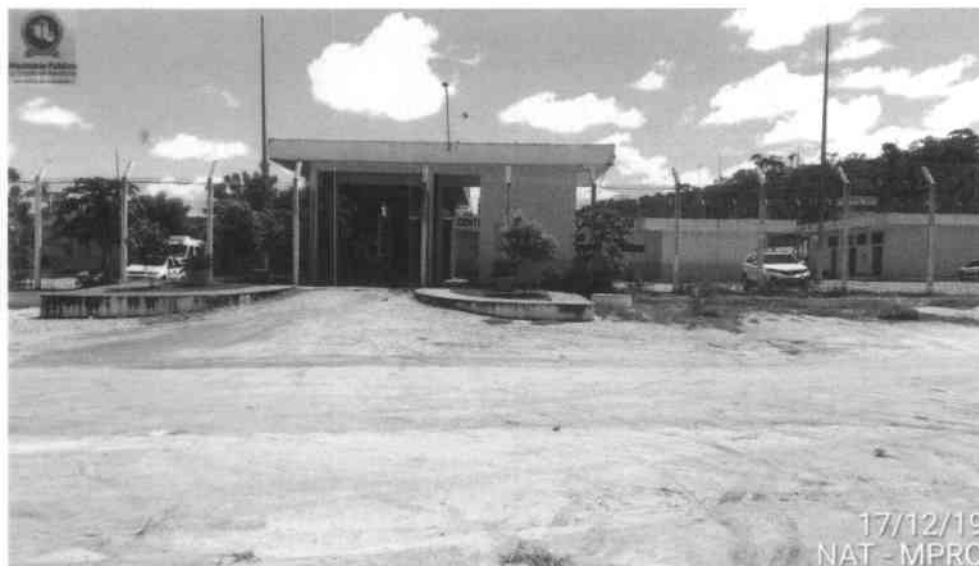
Foto 1: Centro de Ressocialização de Ariquemes – Portão de acesso.

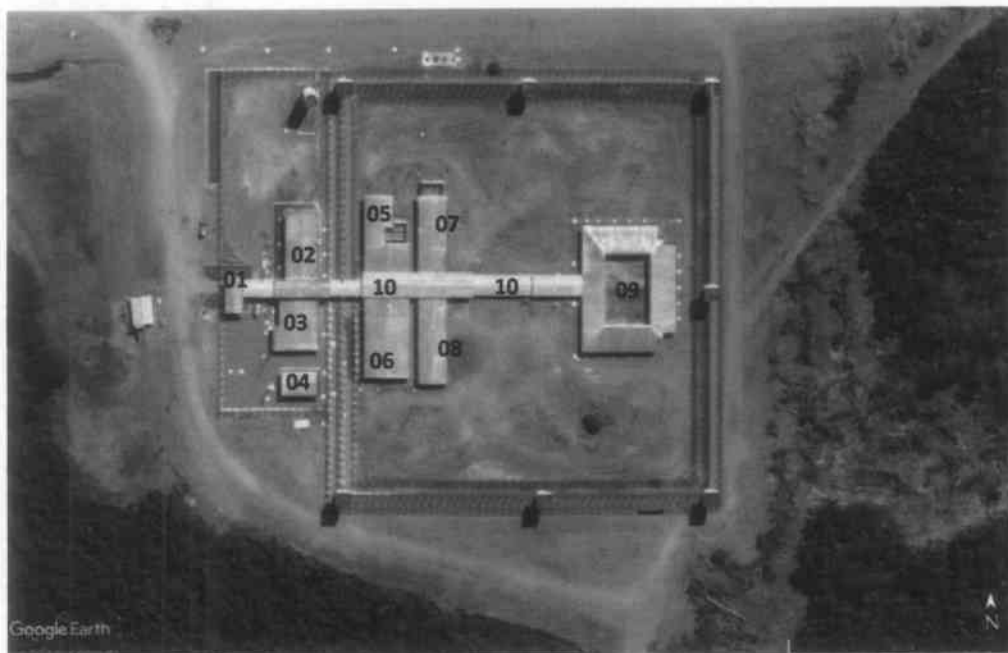
Foto 2: Centro de Ressocialização de Ariquemes – Estrutura física dividida em blocos.
