**INFORME DE CONDICIONES
Y MEDIO AMBIENTE DE TRABAJO
EN 11 LOCALES
DE ENSEÑANZA SECUNDARIA**

(CUARTA PARTE)

OCTUBRE / DICIEMBRE DE 2016

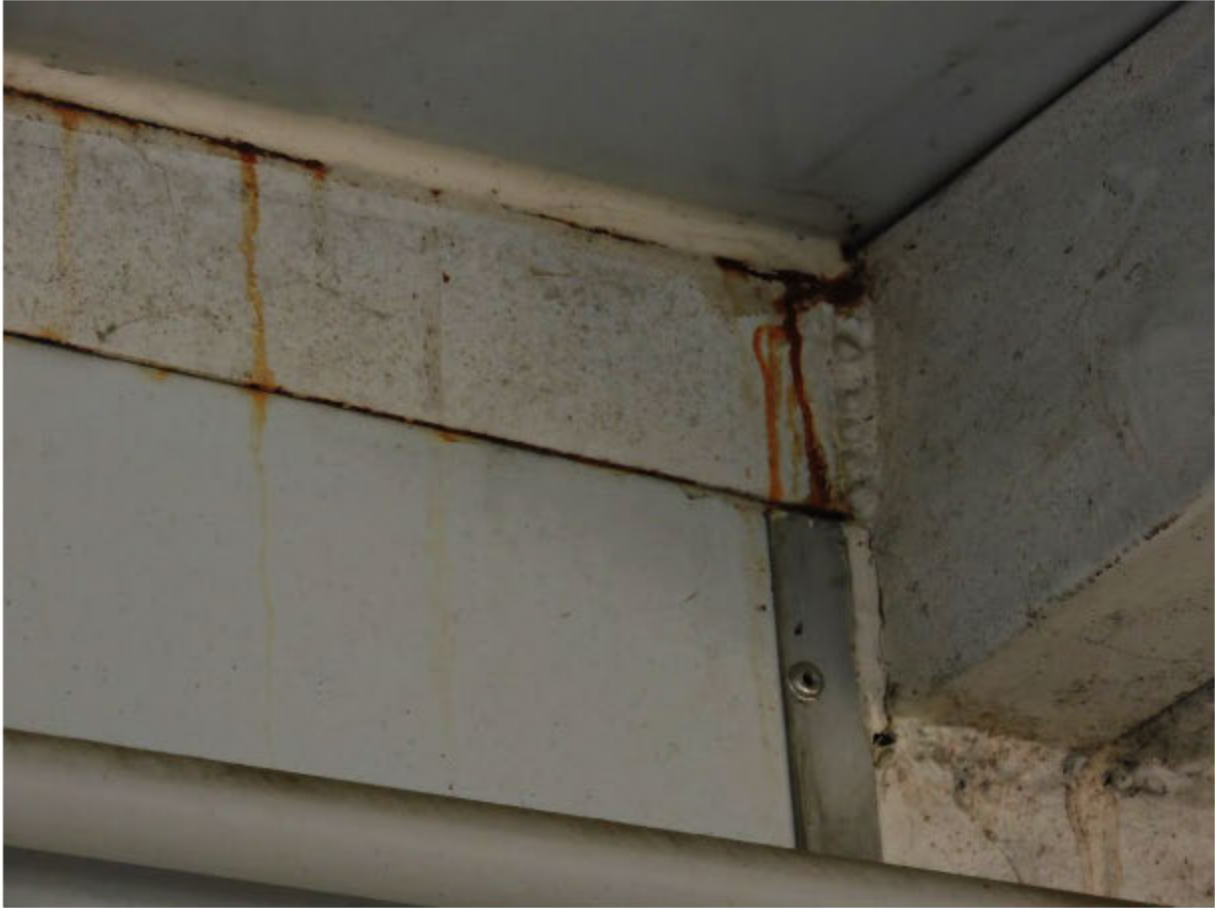
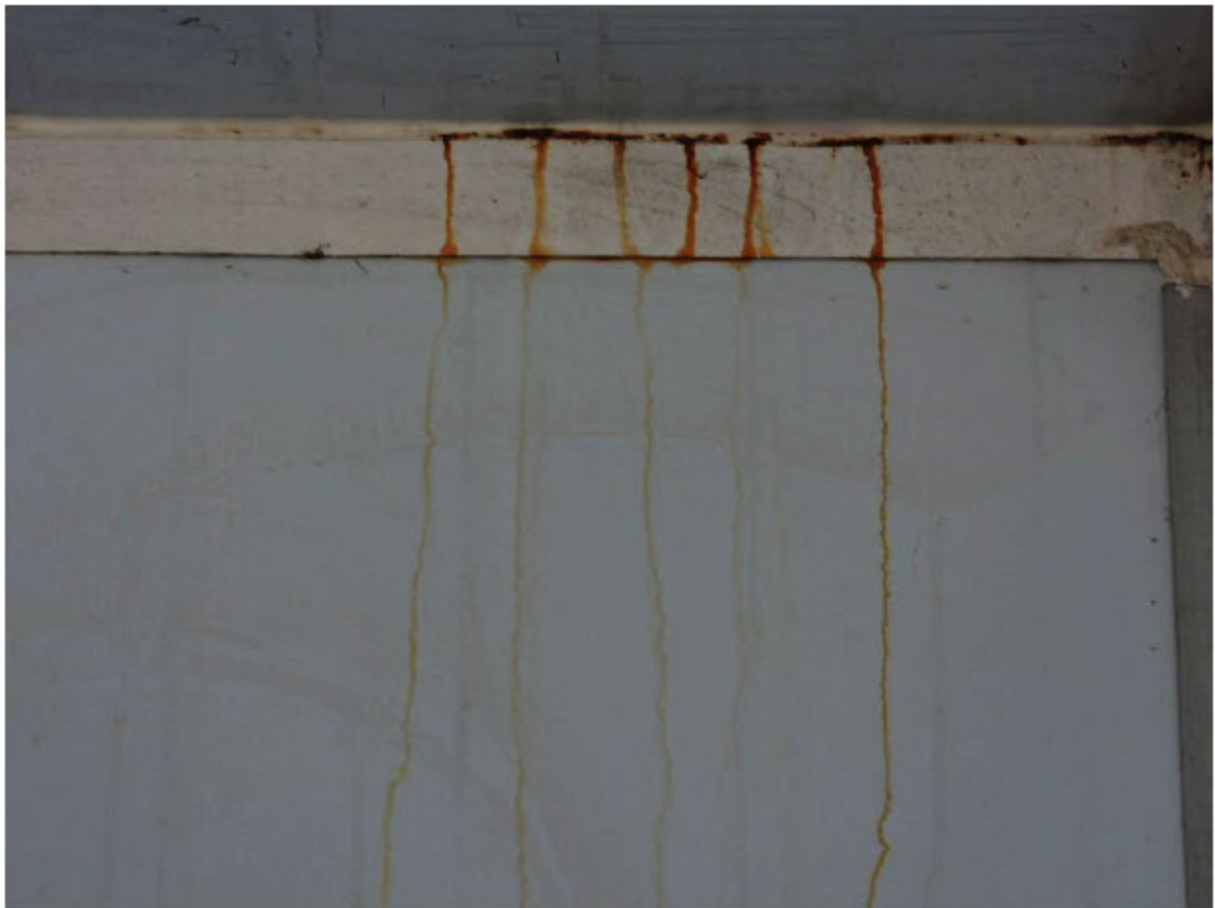
1) En el liceo de Casarino, las aulas de clase están constituidas en un 100% por contenedores. En ellos, se producen filtraciones desde el techo, en algunos casos comprometiendo el aislamiento de las instalaciones eléctricas. La falta de mantenimiento hace que los módulos se oxiden, propiciando un rápido deterioro. Además, al estar ubicados directamente sobre el piso, se dañan por el crecimiento no controlado de maleza. Los pisos, que son de madera, se levantan y desprenden, generando pozos en los espacios donde se ubican los estudiantes. Los acondicionadores de aire instalados, además de ser de escasa potencia (BTU) para grupos de entre 25 y 30 estudiantes, en más de un aula no funcionan. Por último, las galerías de acceso tienen roturas.

Filtraciones de agua en la planta de contenedores

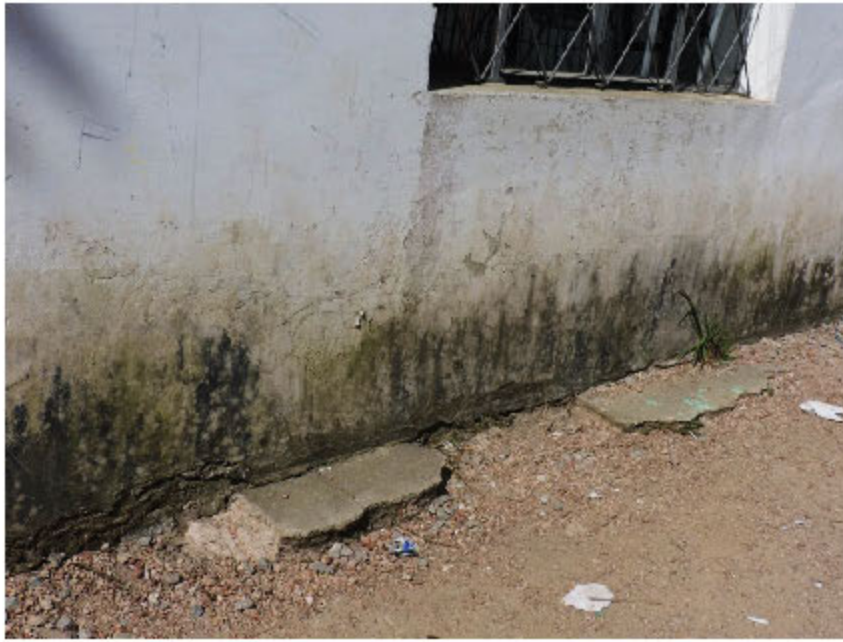
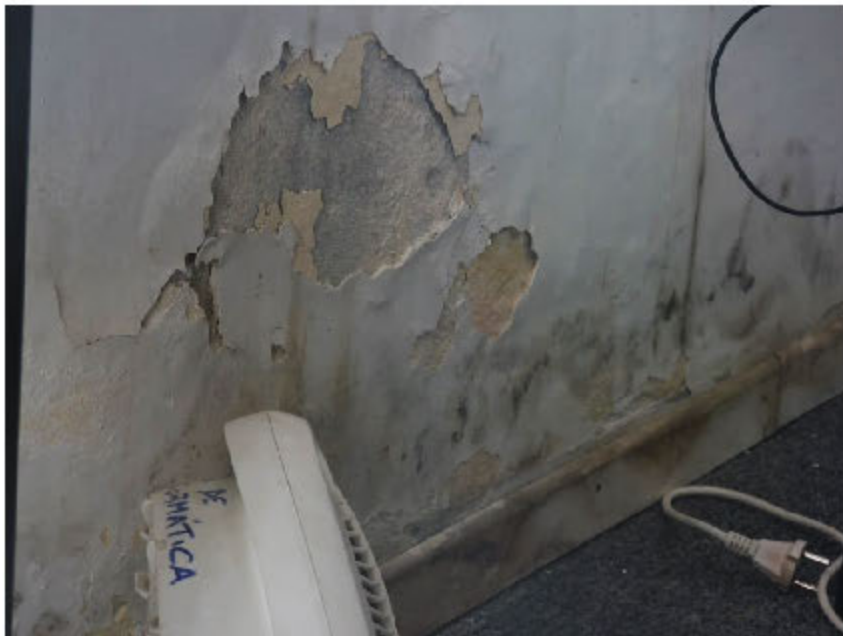
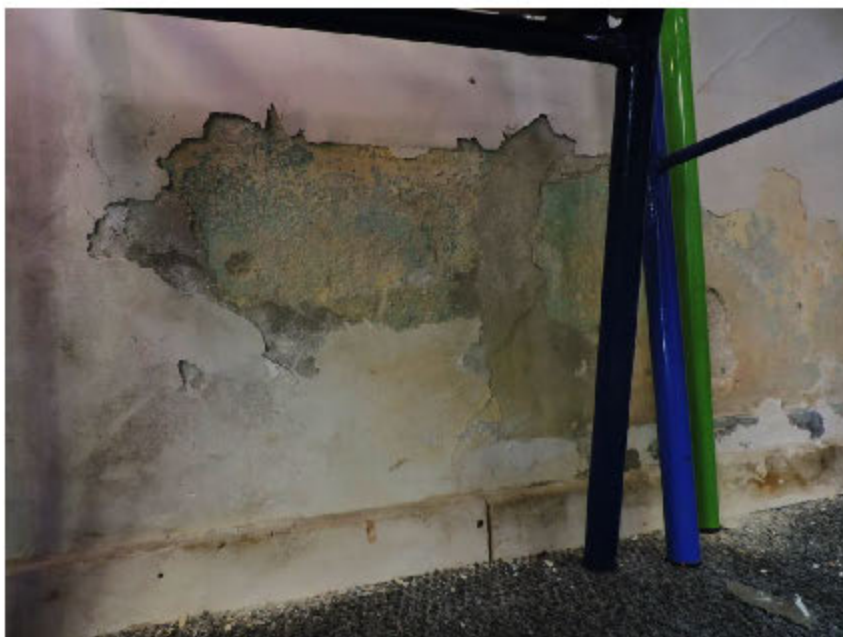
Humedades en construcción convencional

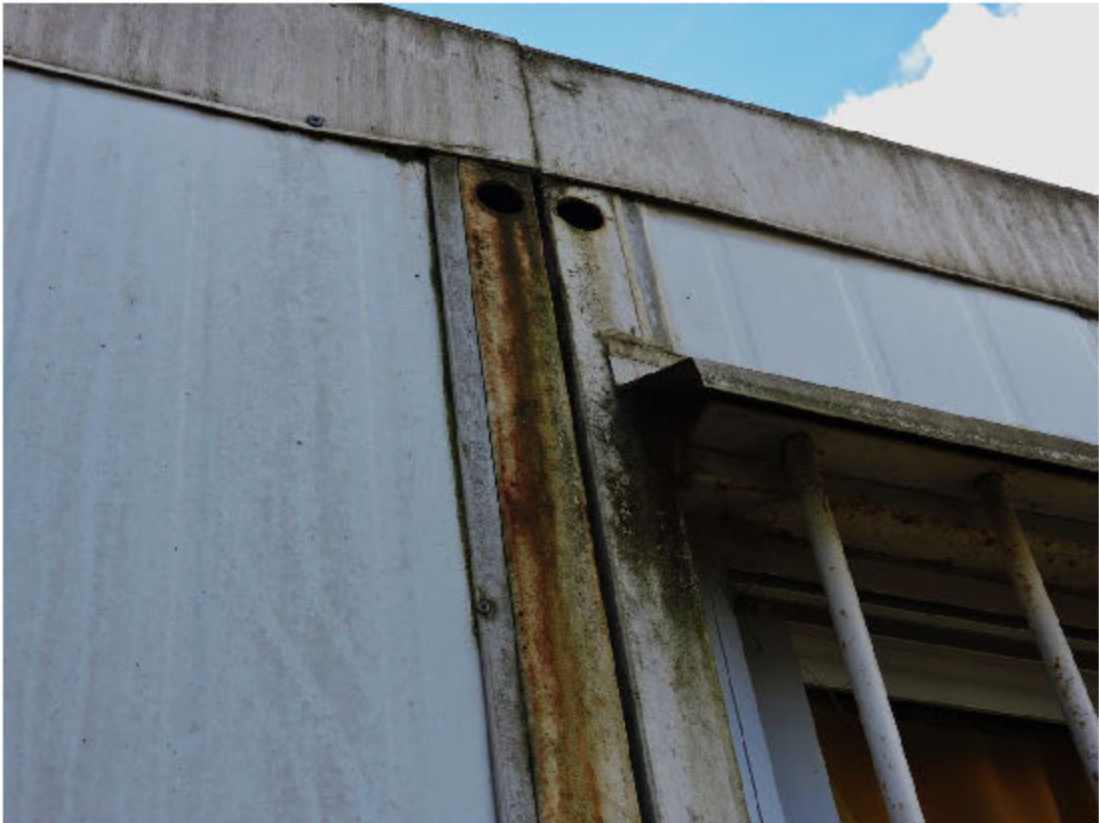
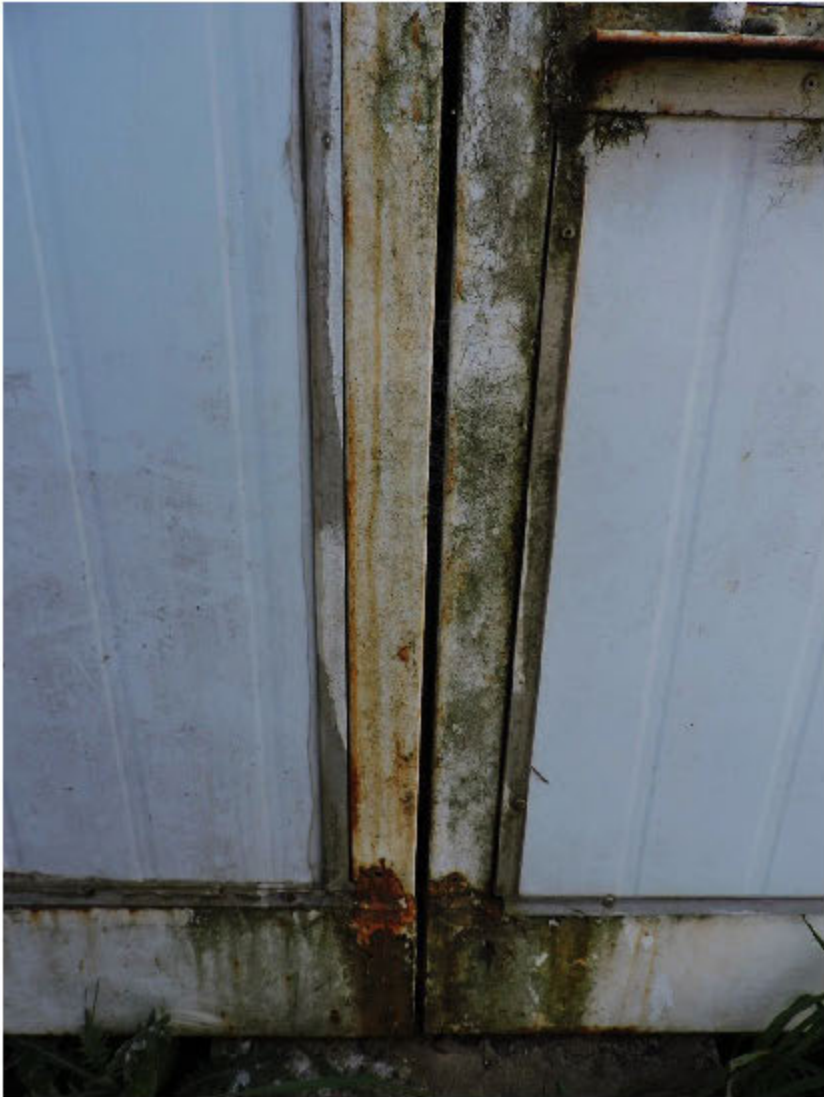
Humedades en contenedores

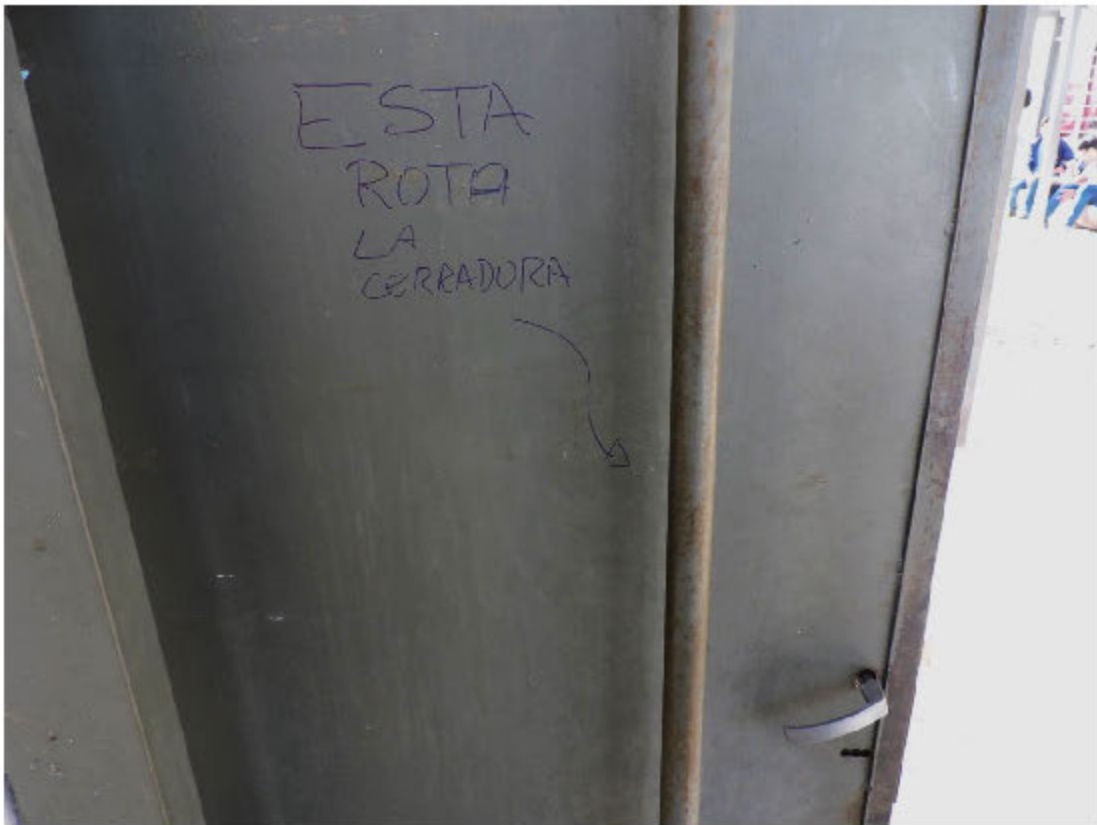
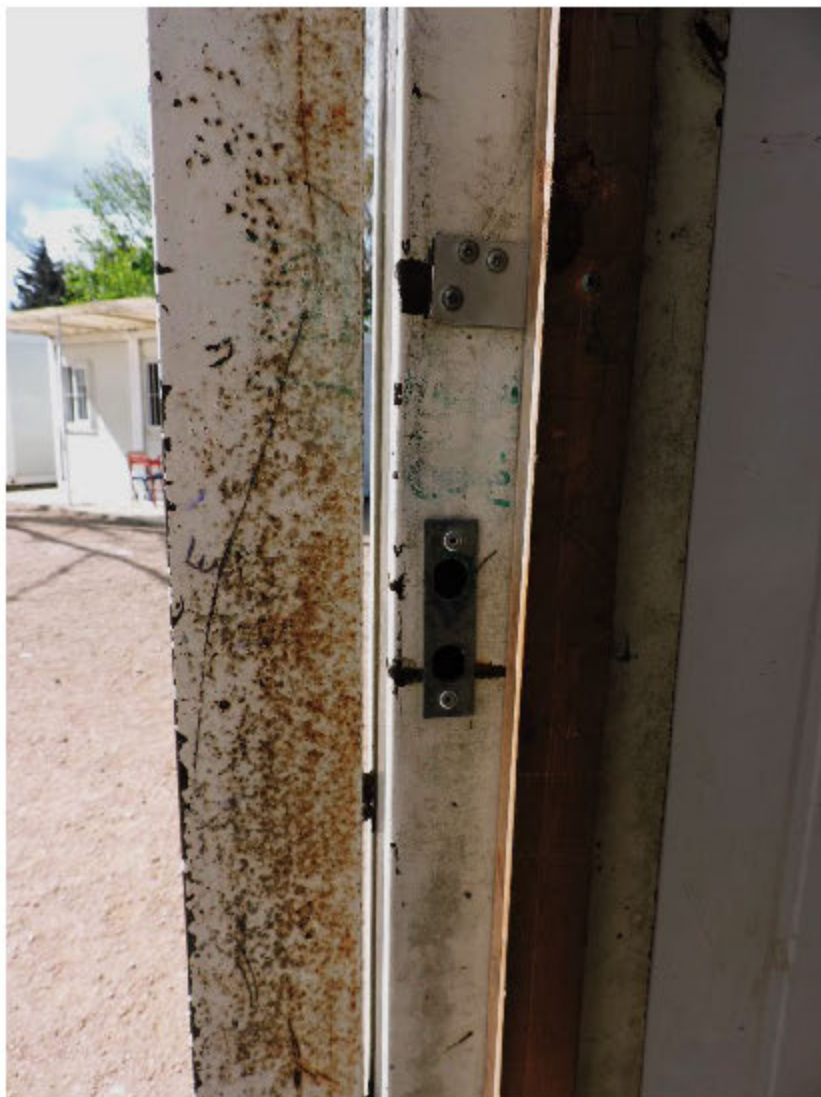
Puertas que no cierran

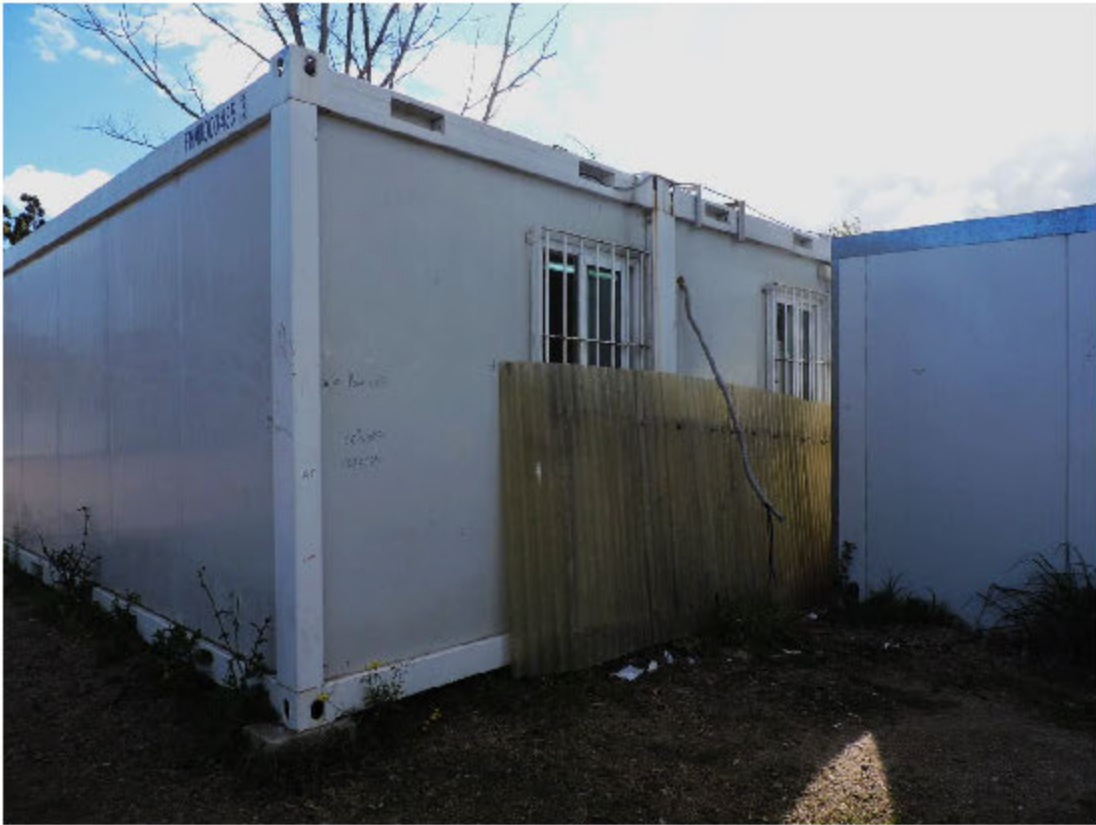
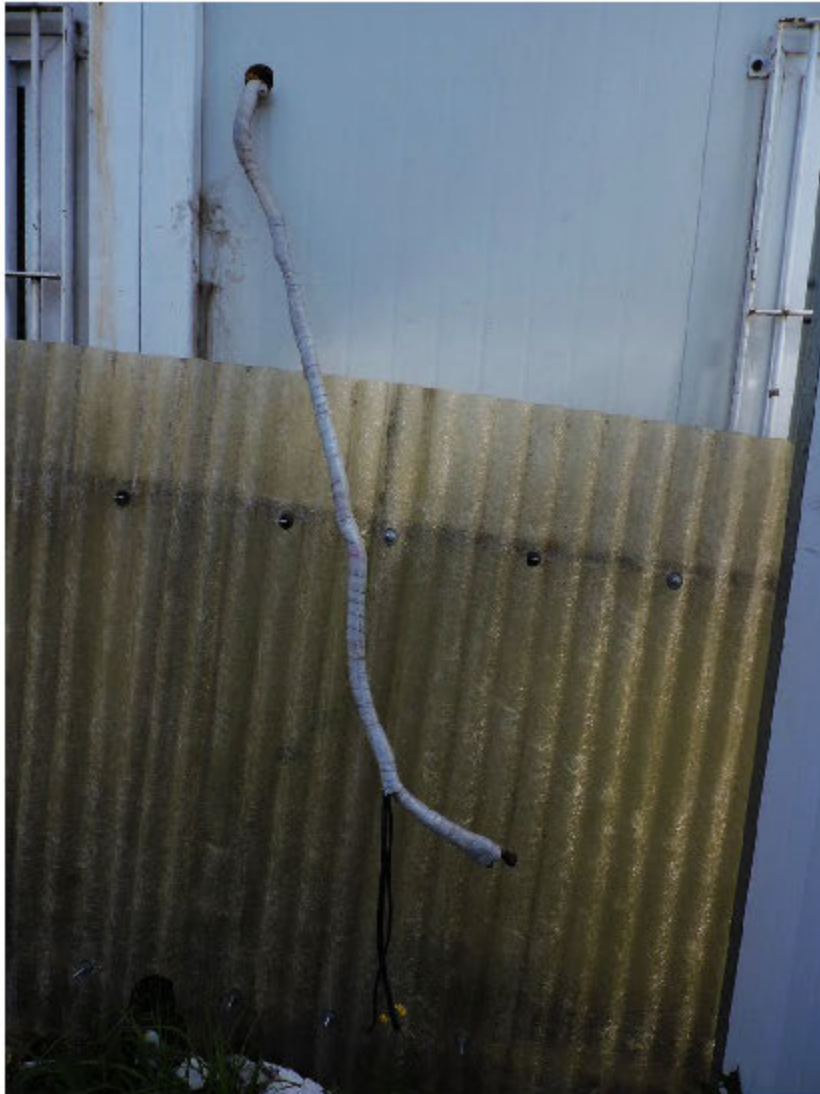
Cables expuestos

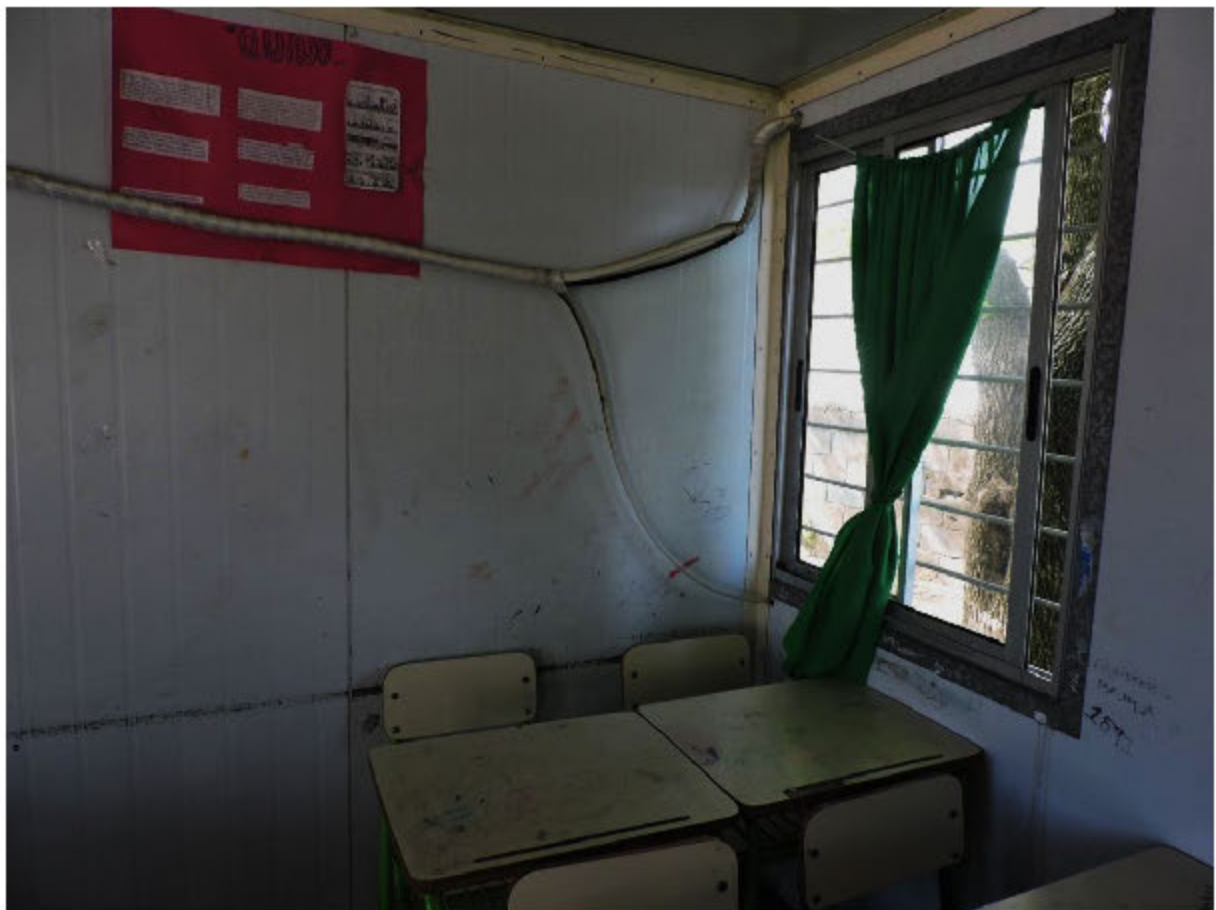
Precariedades en el cableado

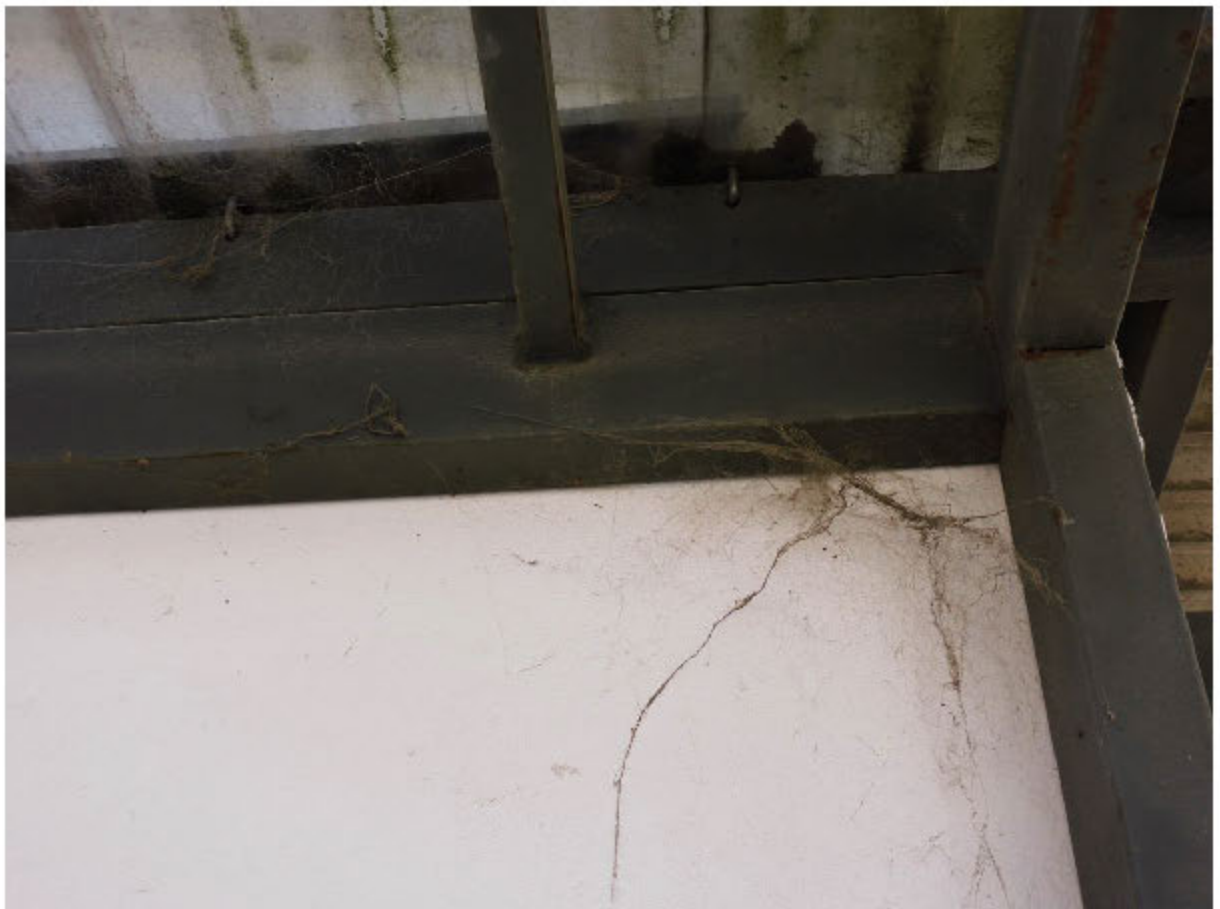
Falta de higiene

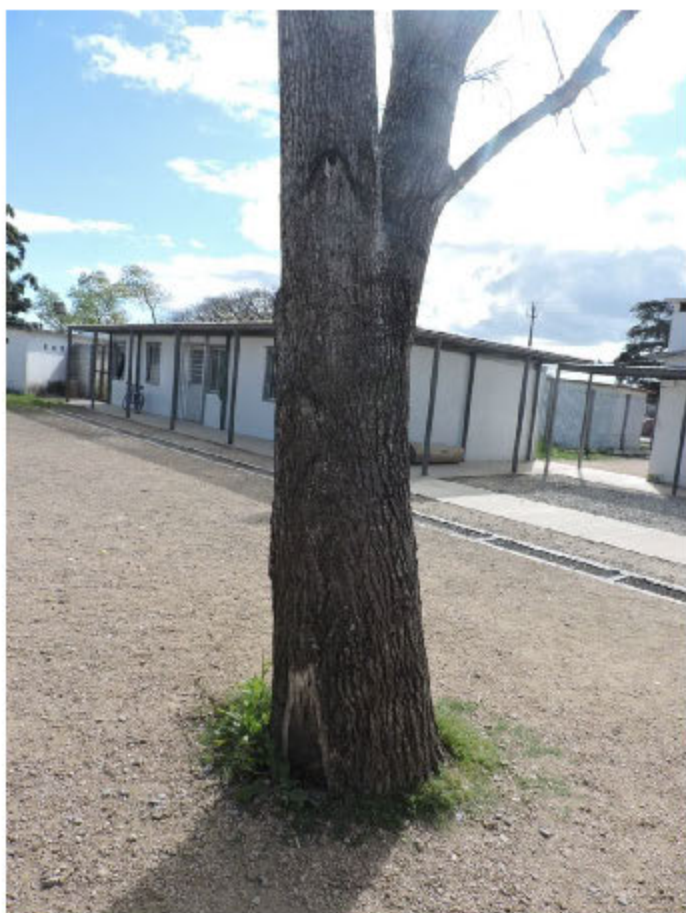
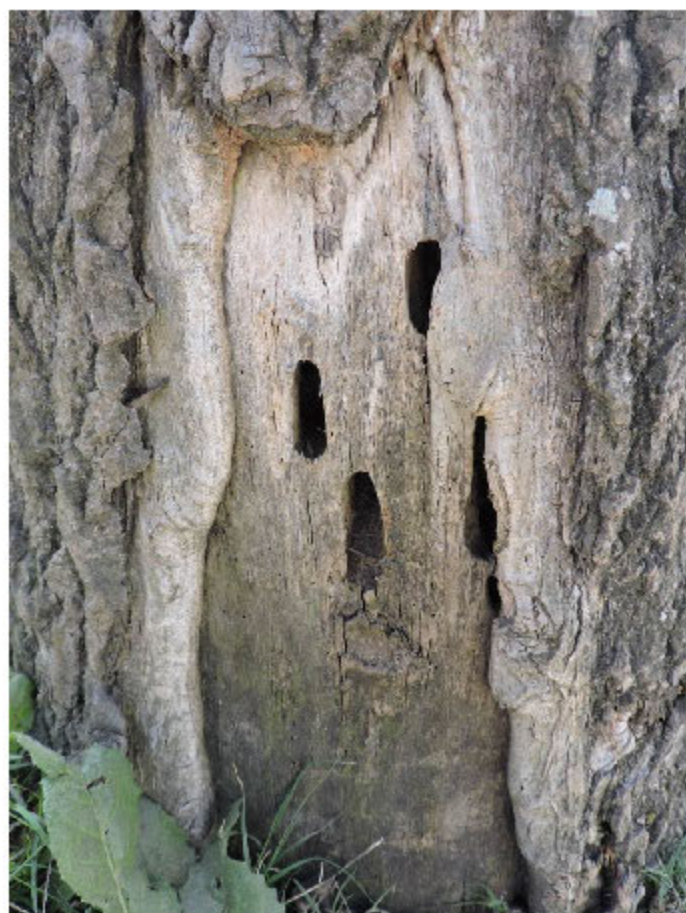
Árbol en medio del patio con signos de deterioro

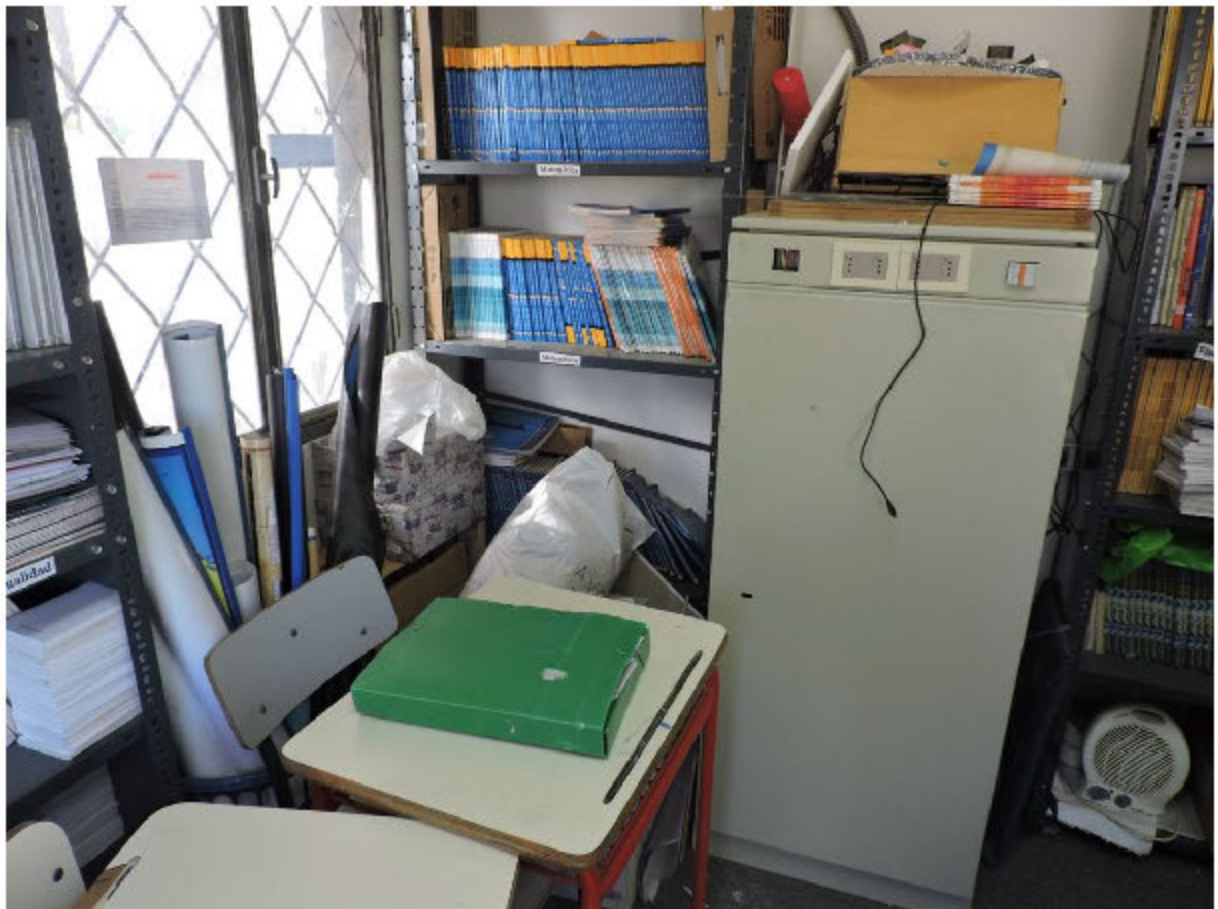
Biblioteca funciona como aula fija

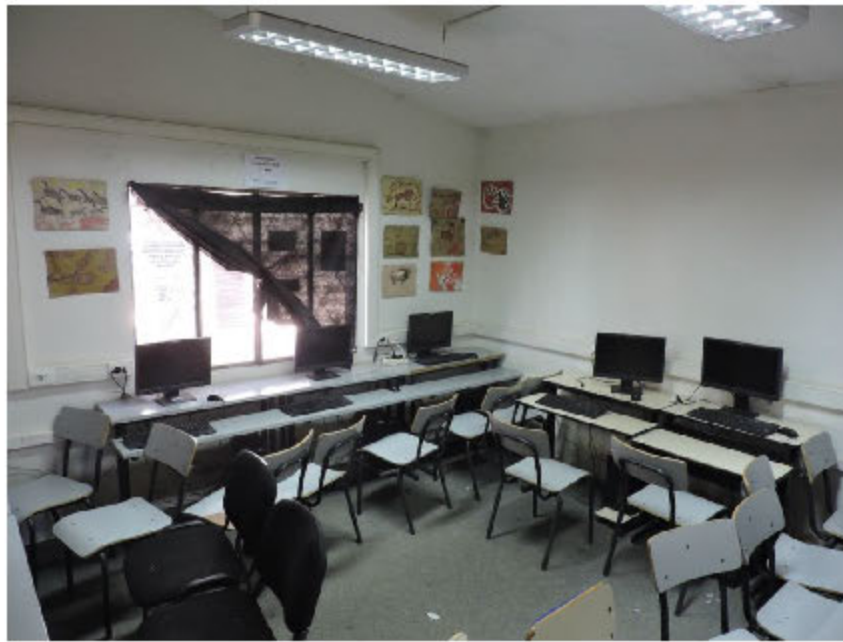
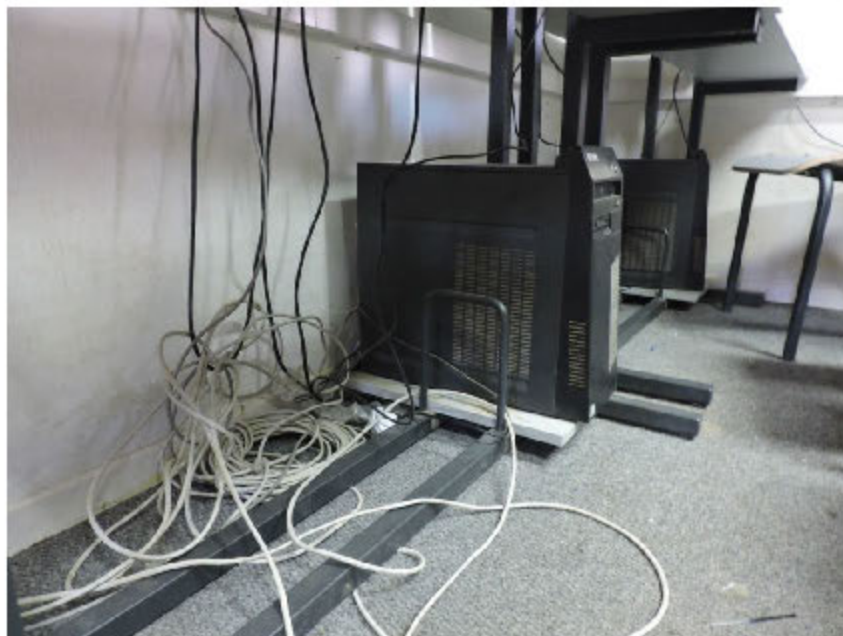
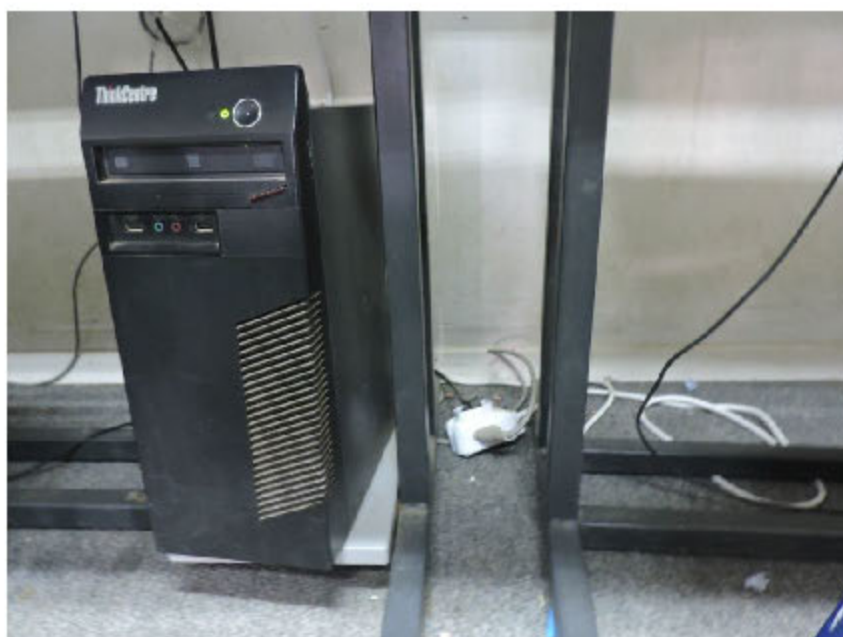
Sala de informática no cumple con la normativa

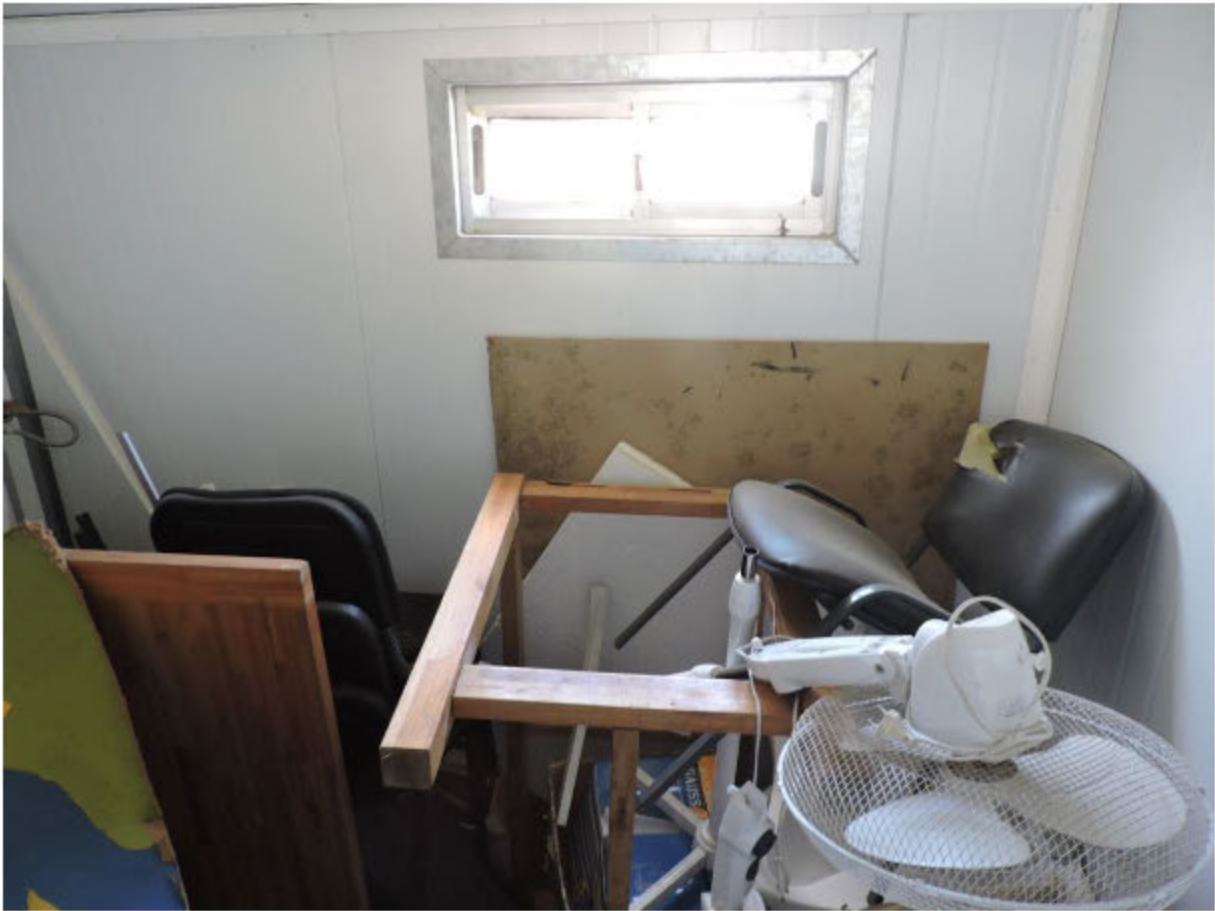
Baño utilizado como depósito

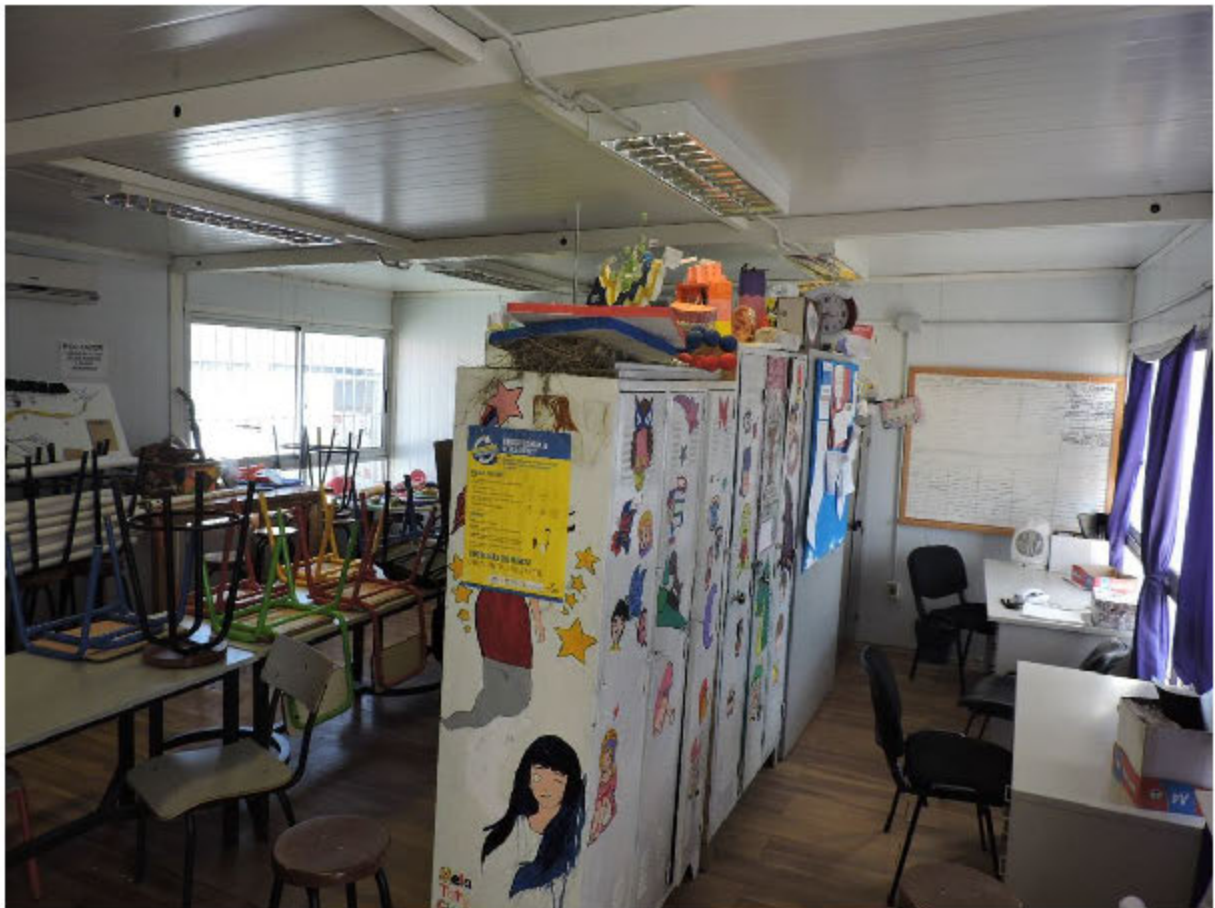
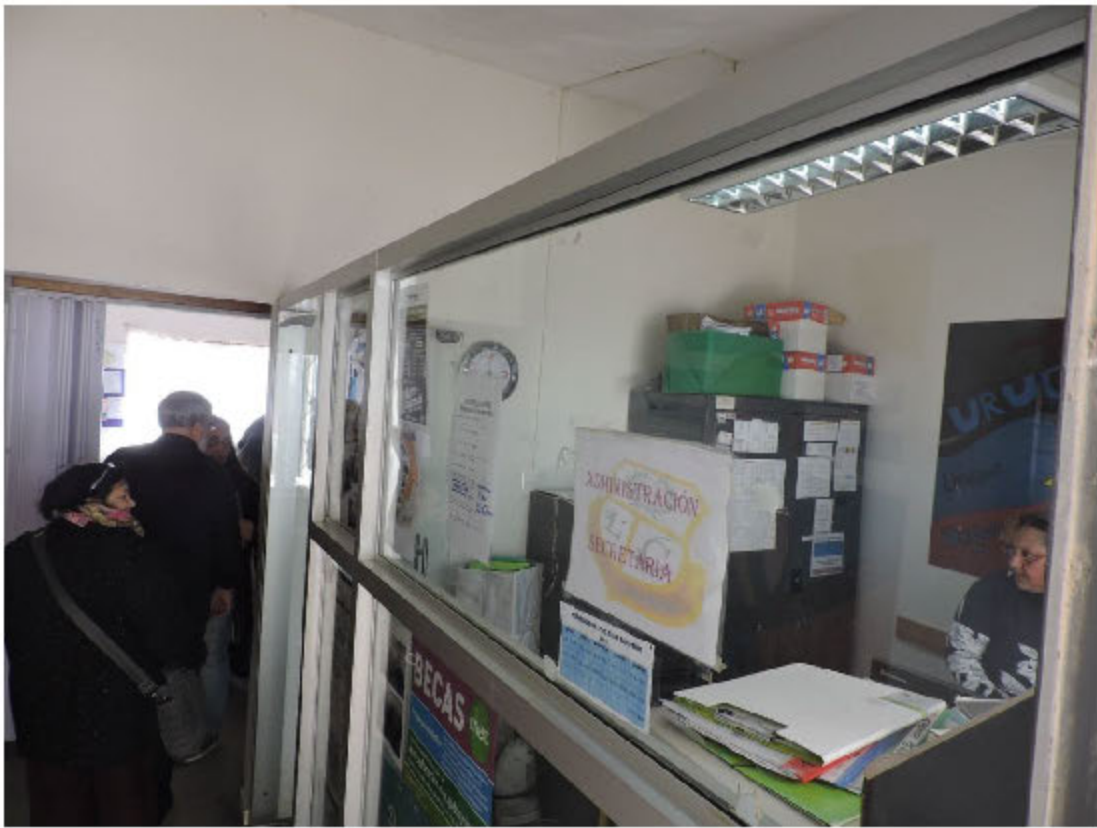
Habitaciones separadas por muebles o estructuras livianas

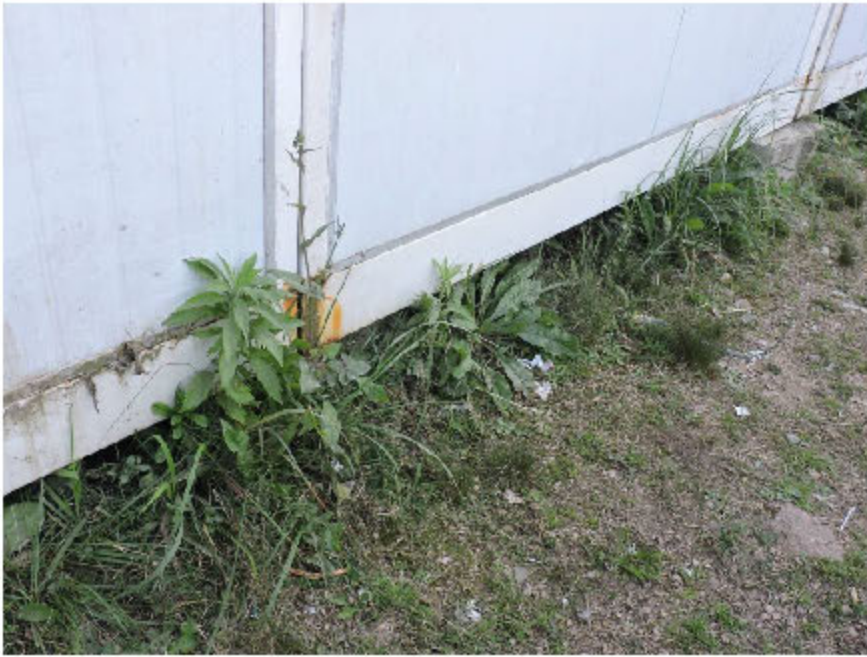
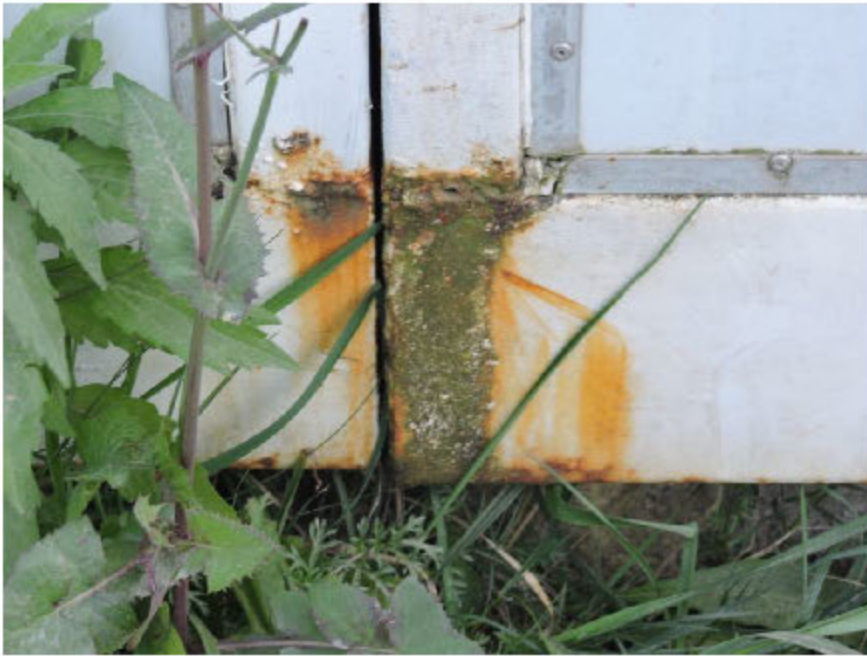
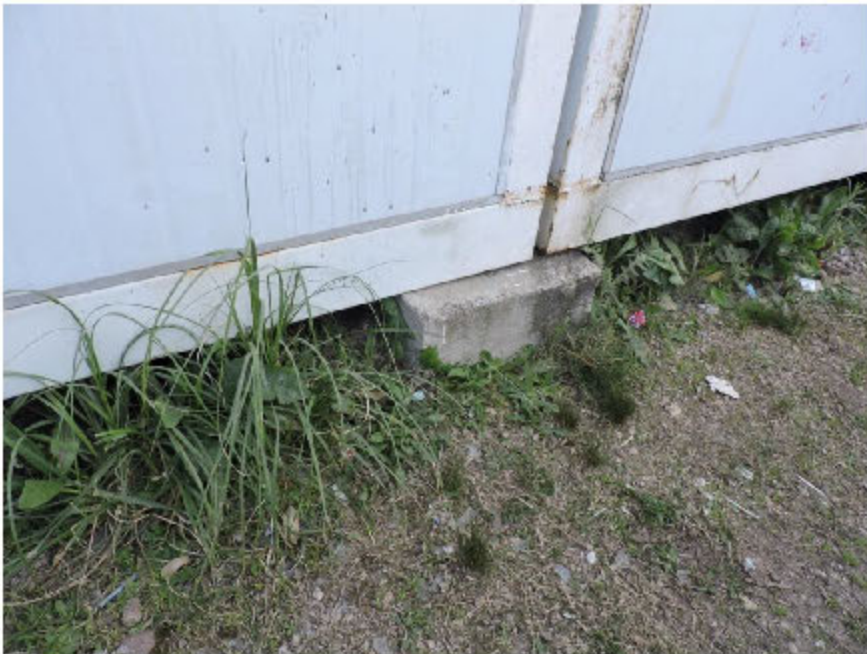
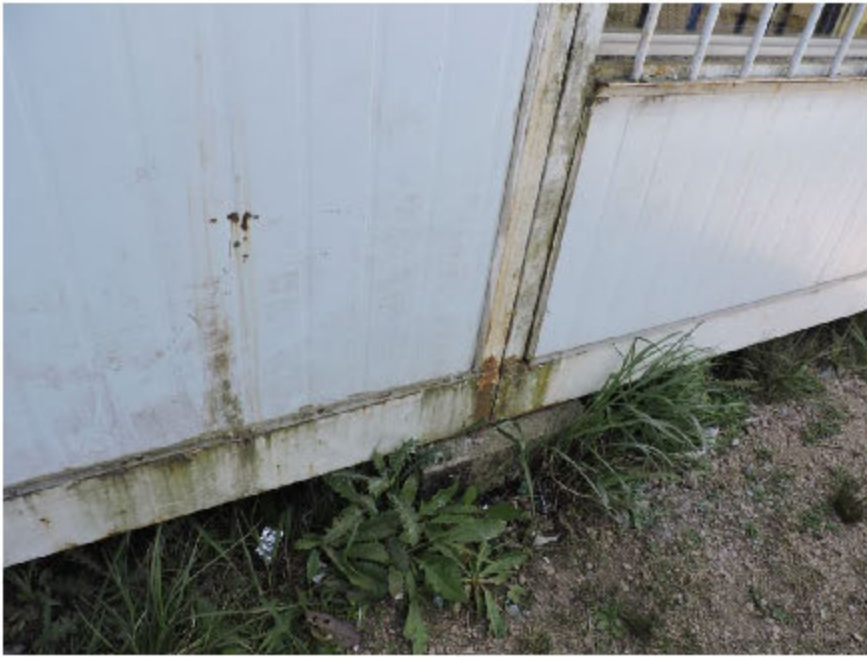
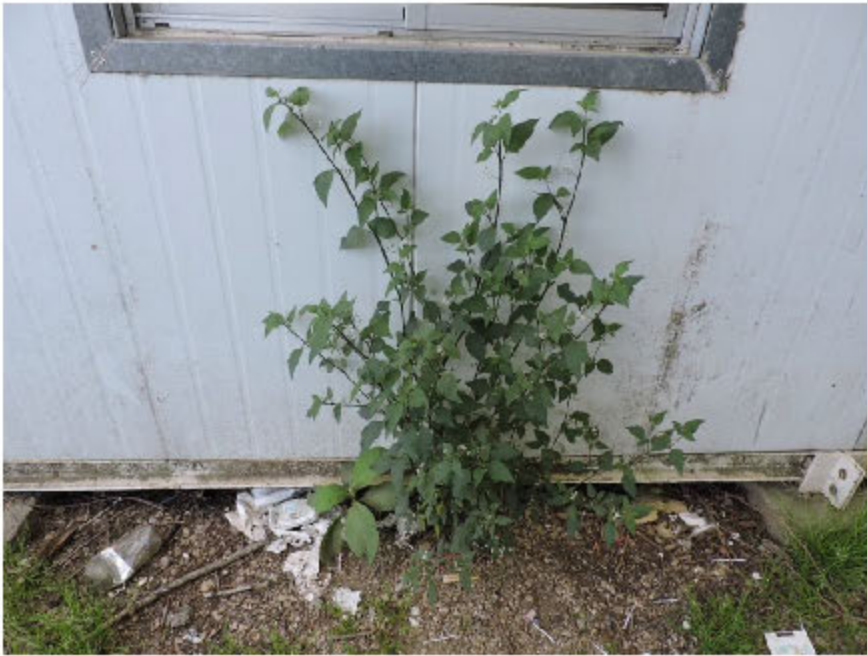
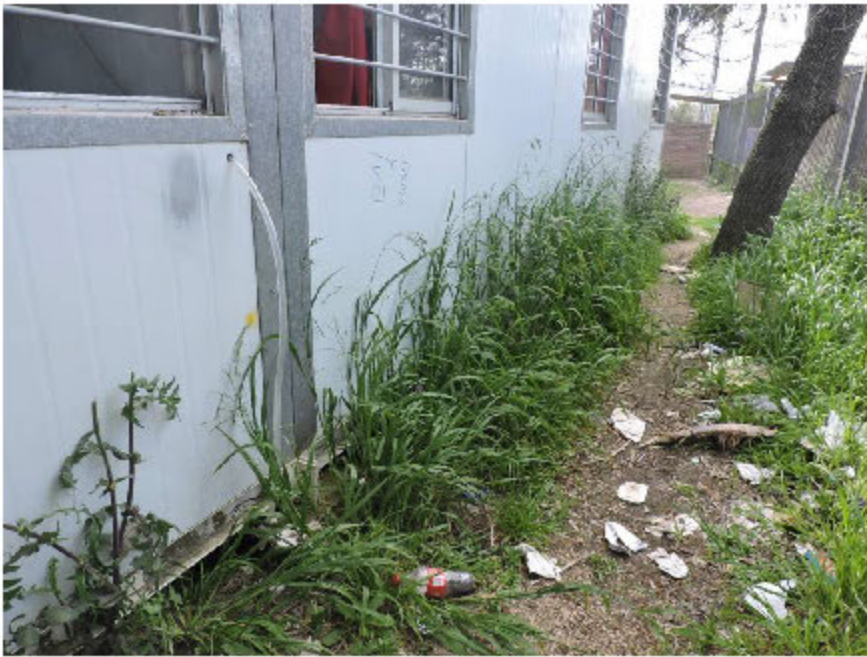
Roturas en galerías de acceso a los contenedores
