**INFORME DE CONDICIONES
Y MEDIO AMBIENTE DE TRABAJO
EN 11 LOCALES
DE ENSEÑANZA SECUNDARIA**

(CUARTA PARTE)

OCTUBRE / DICIEMBRE DE 2016

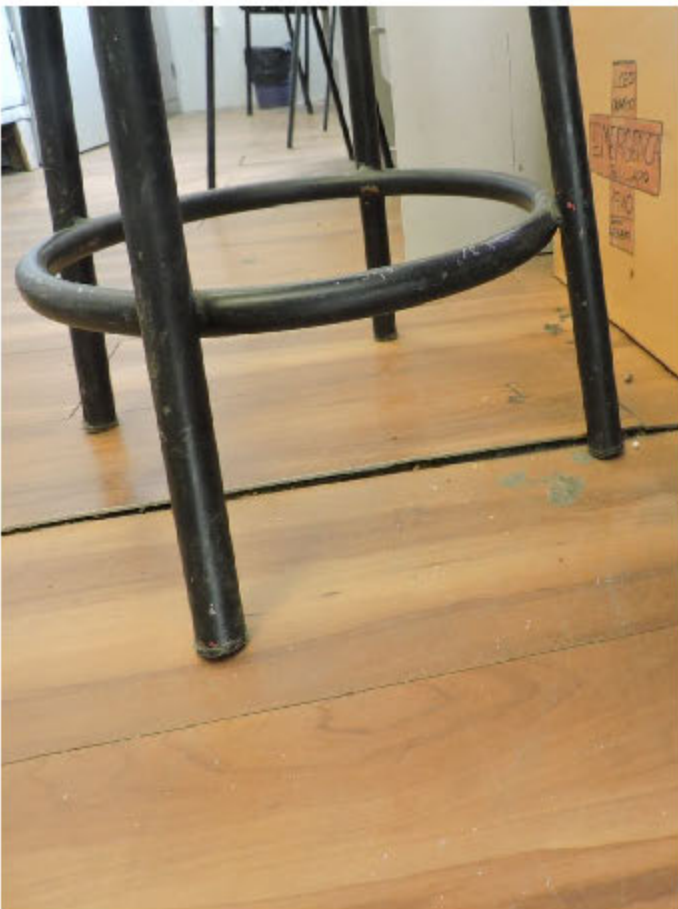
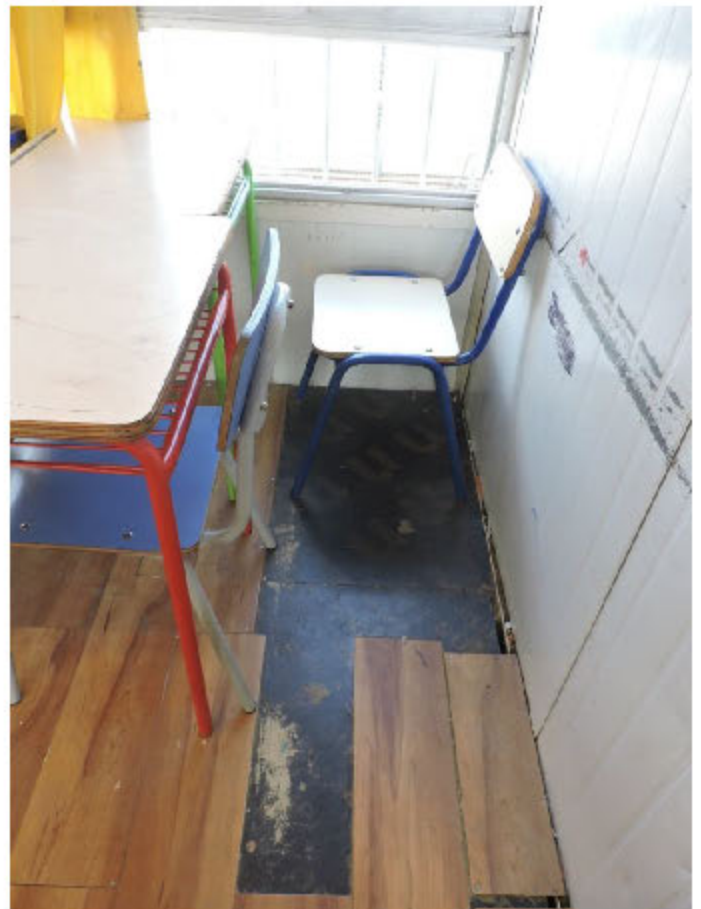
Contenedores con pisos en mal estado

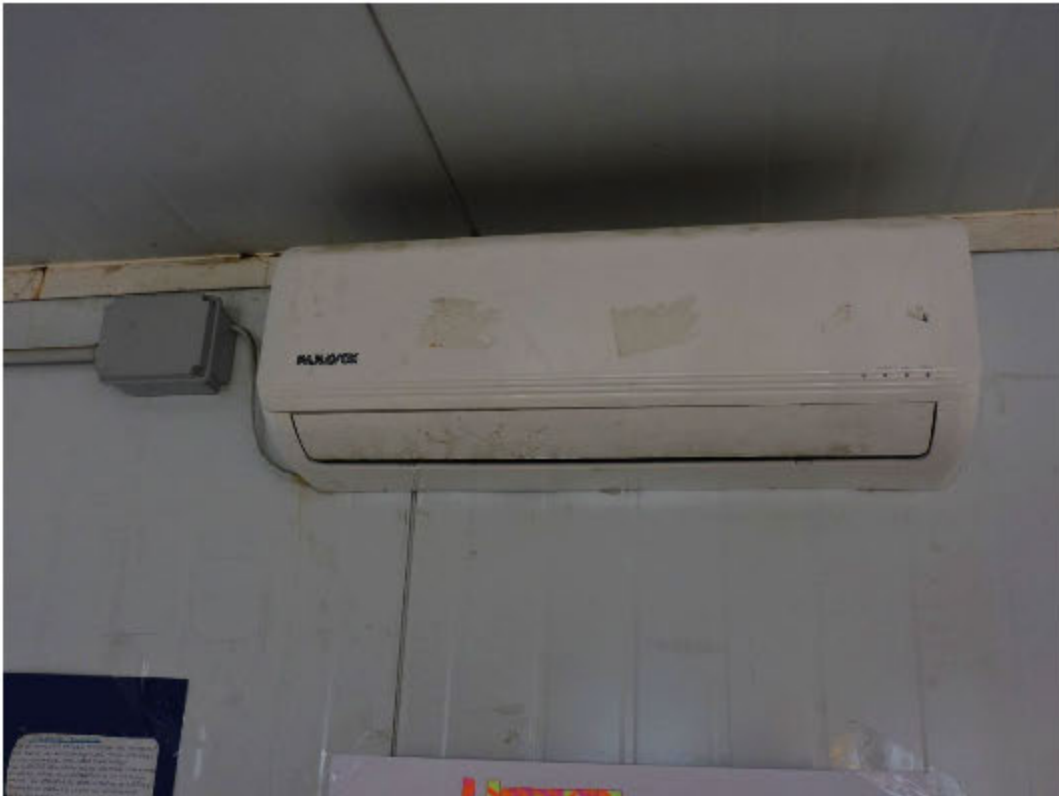
Contenedores con aire acondicionado roto

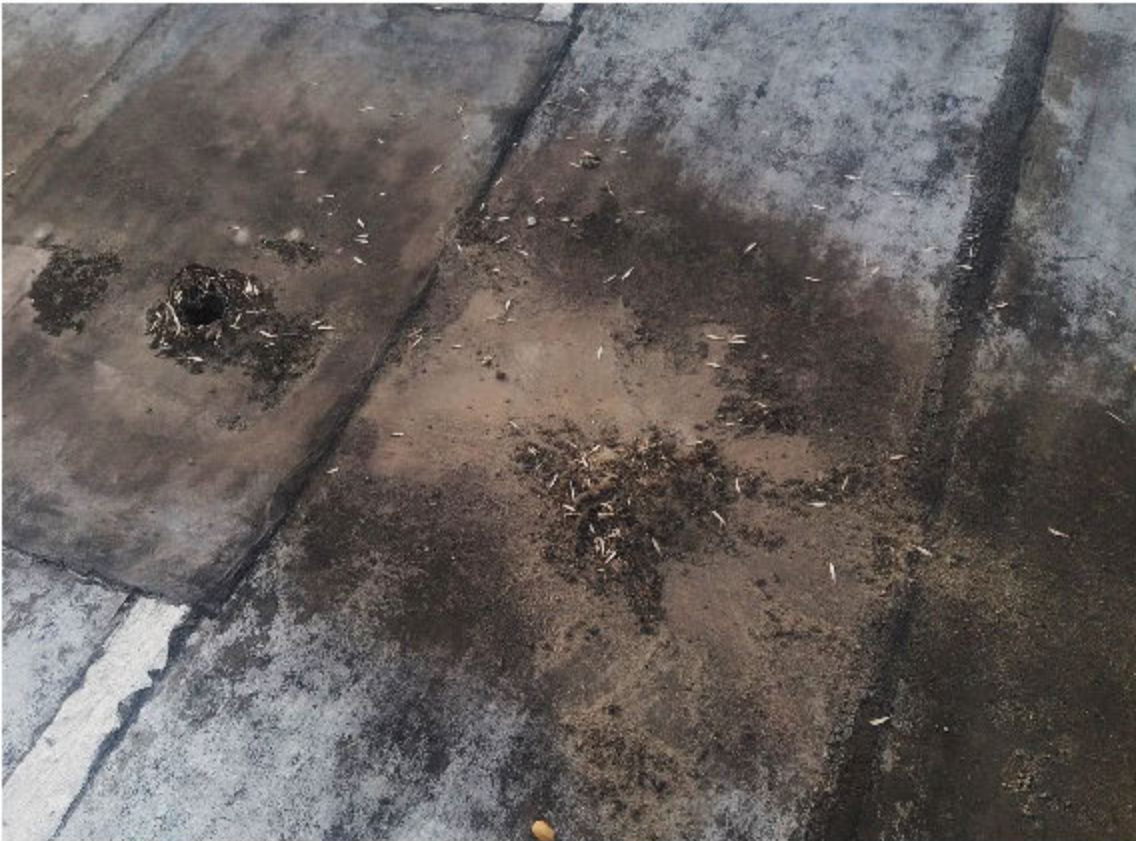
Falta de limpieza en azoteas

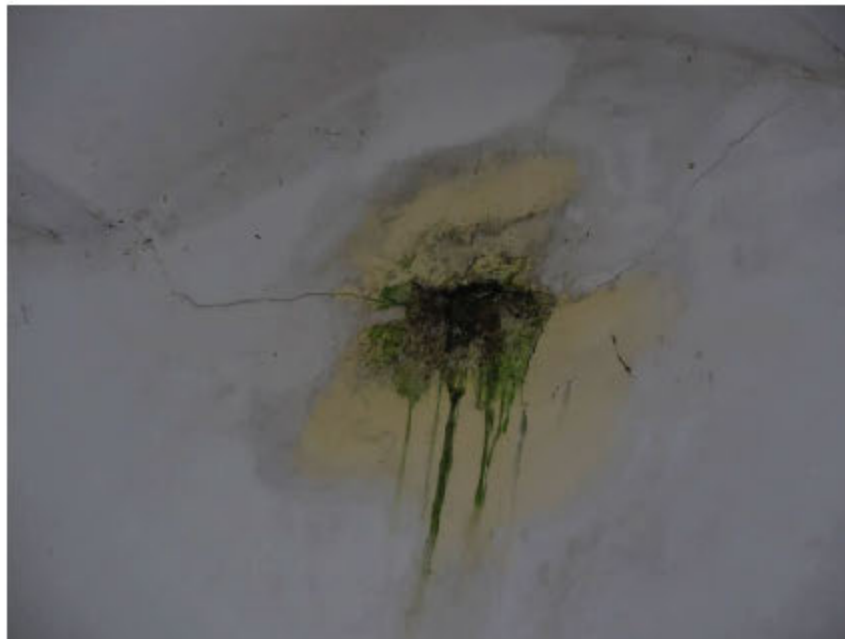
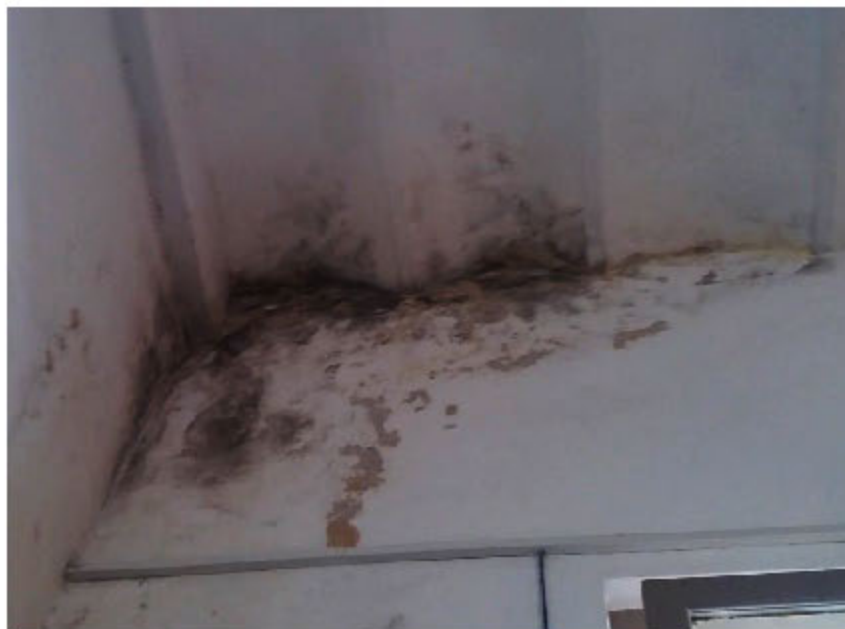
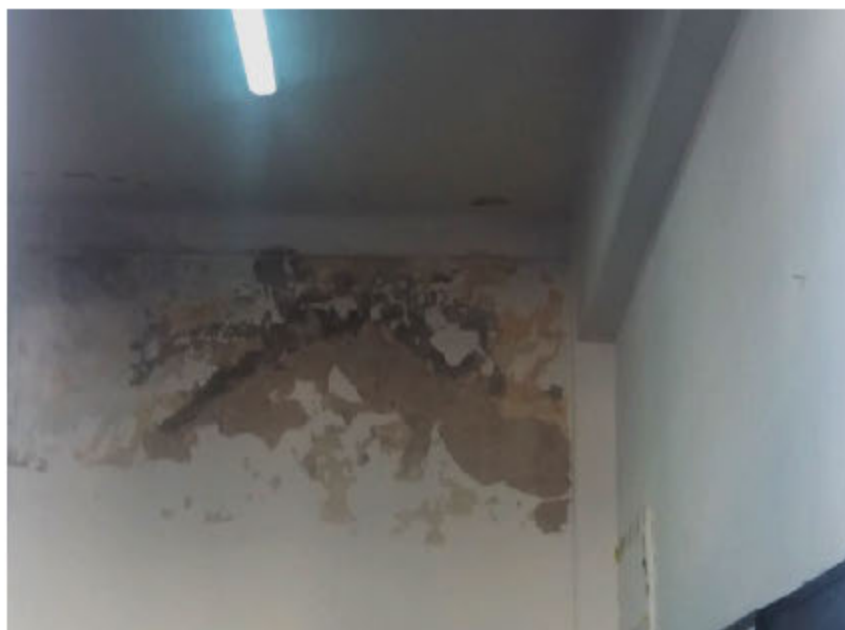
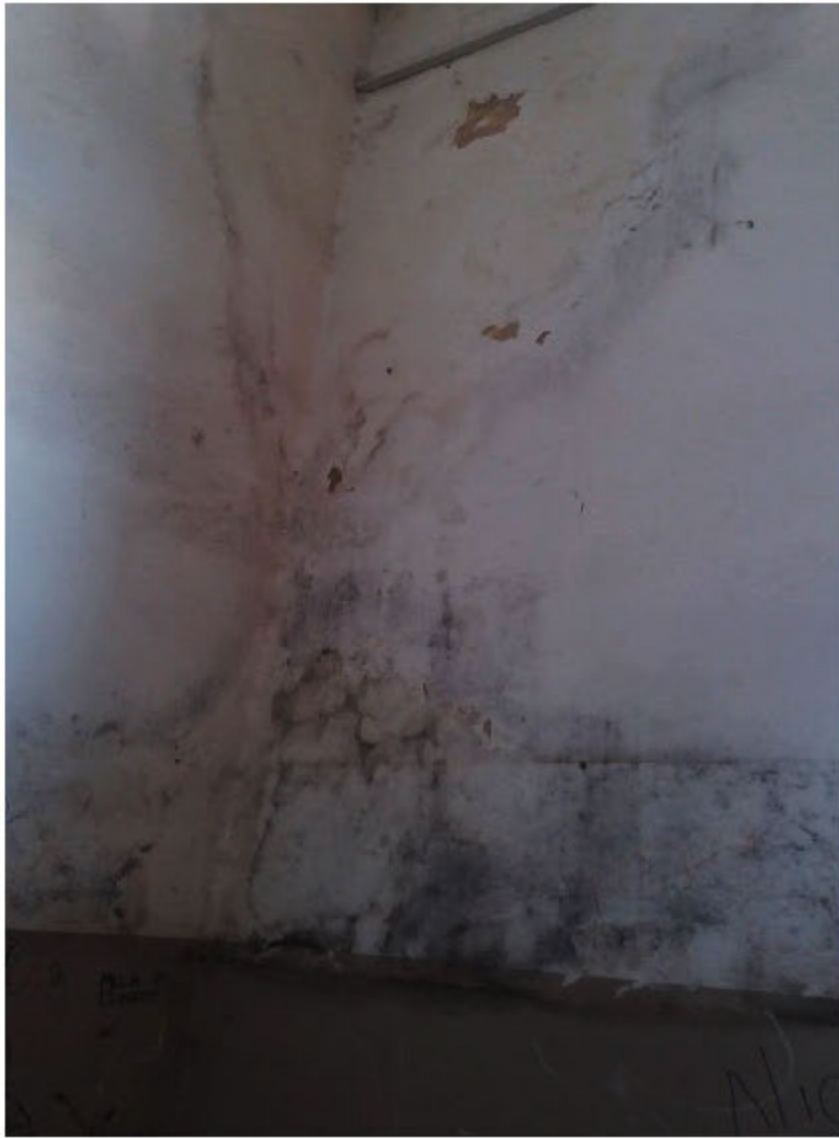
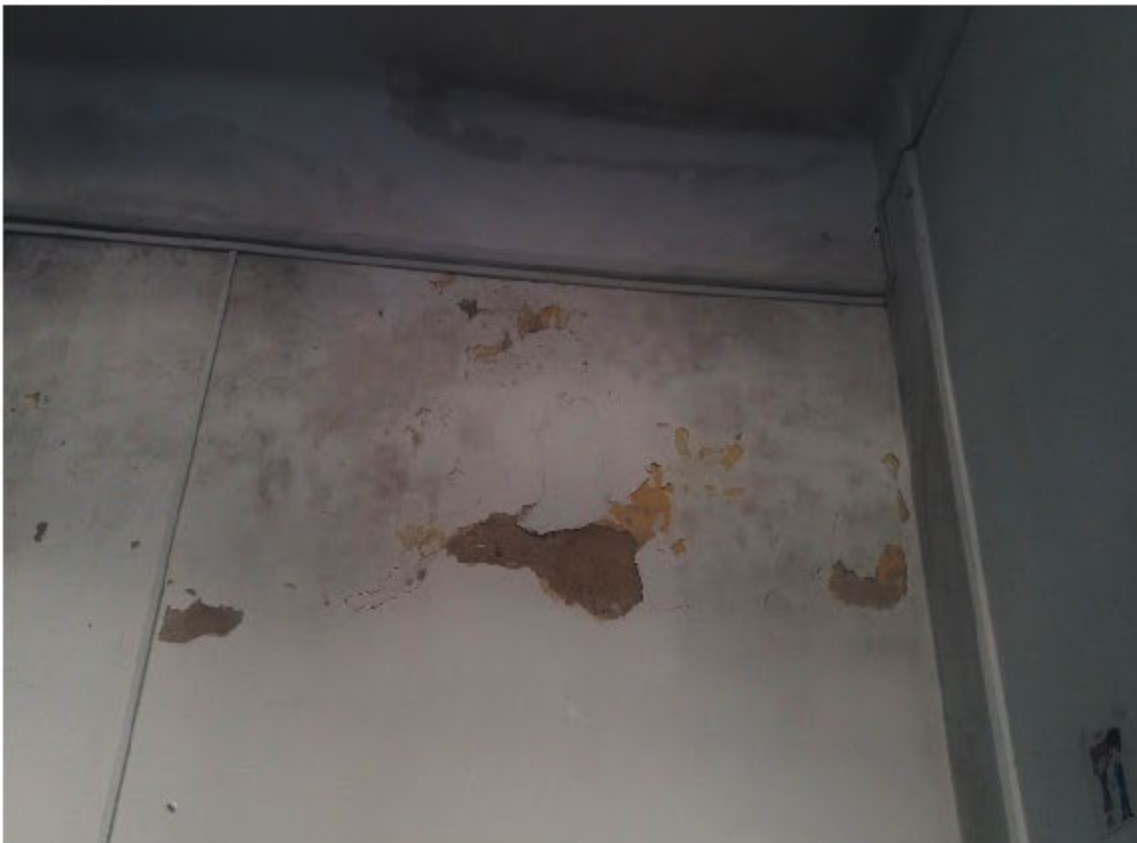
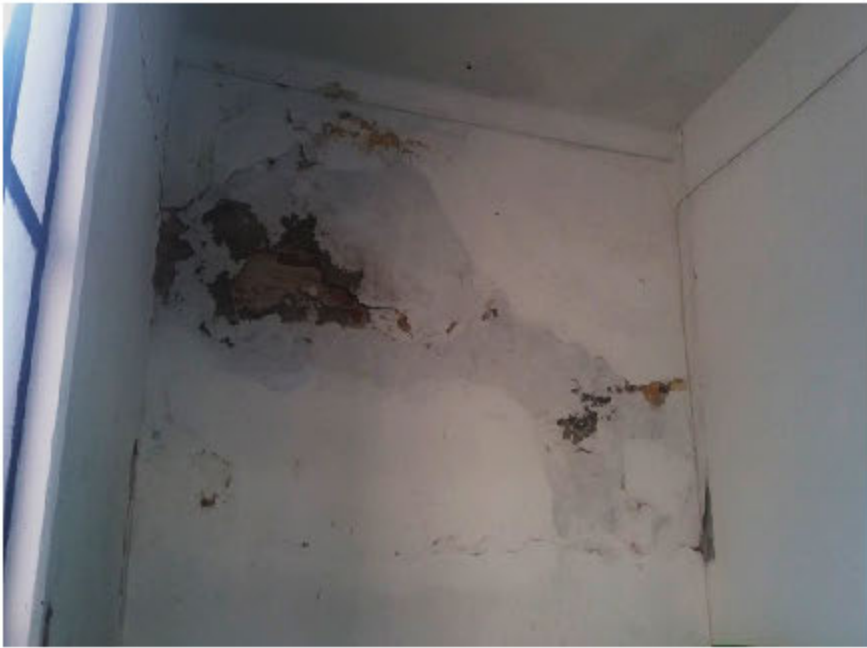
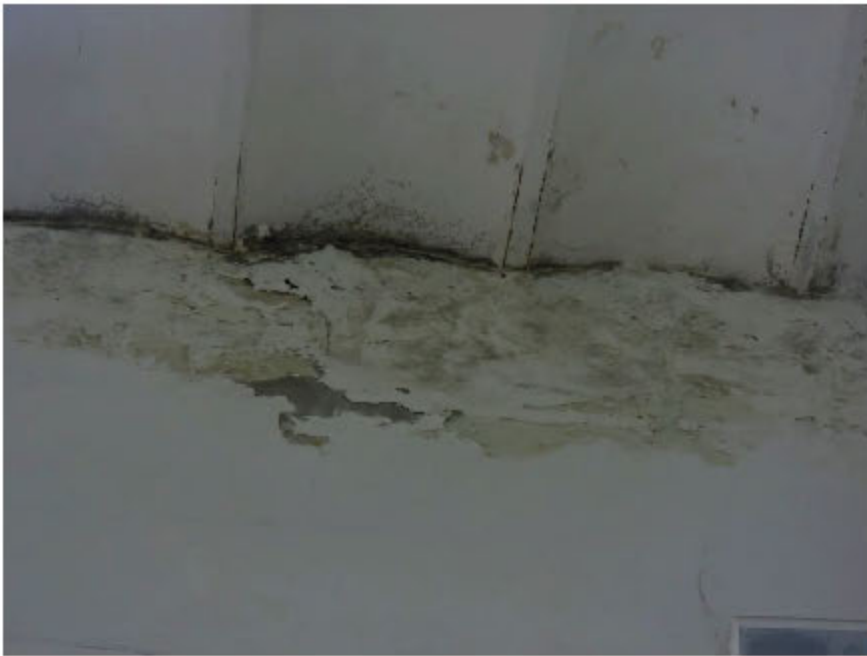
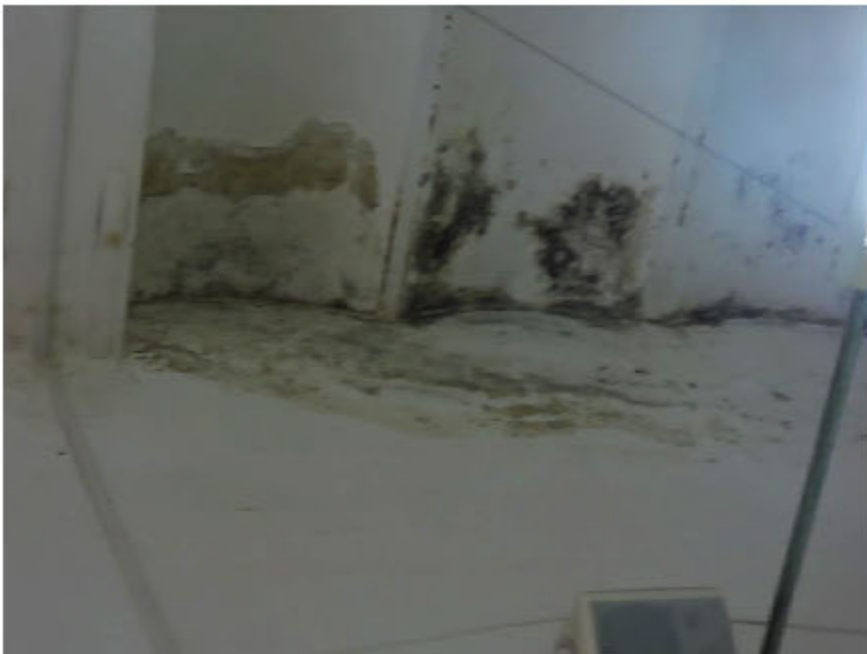
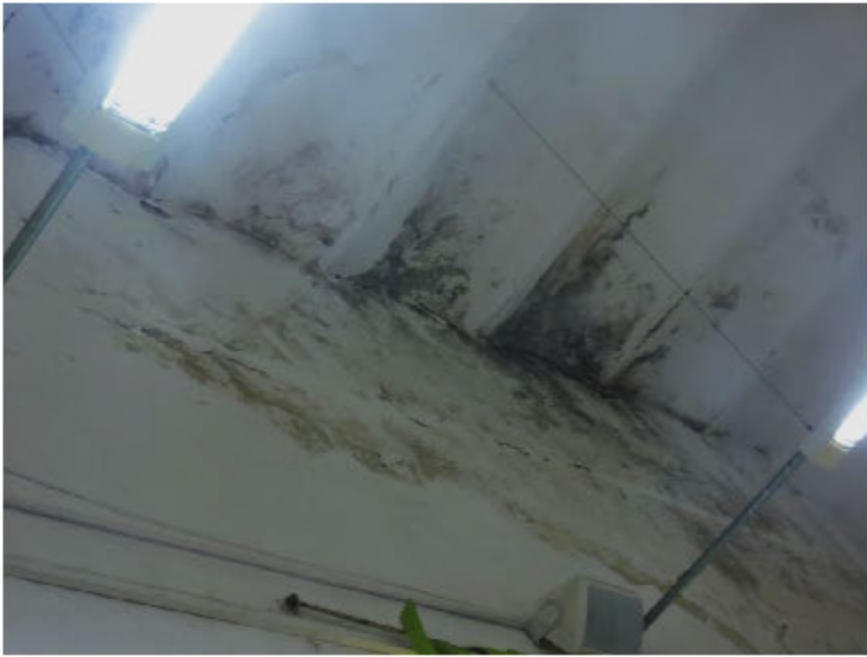
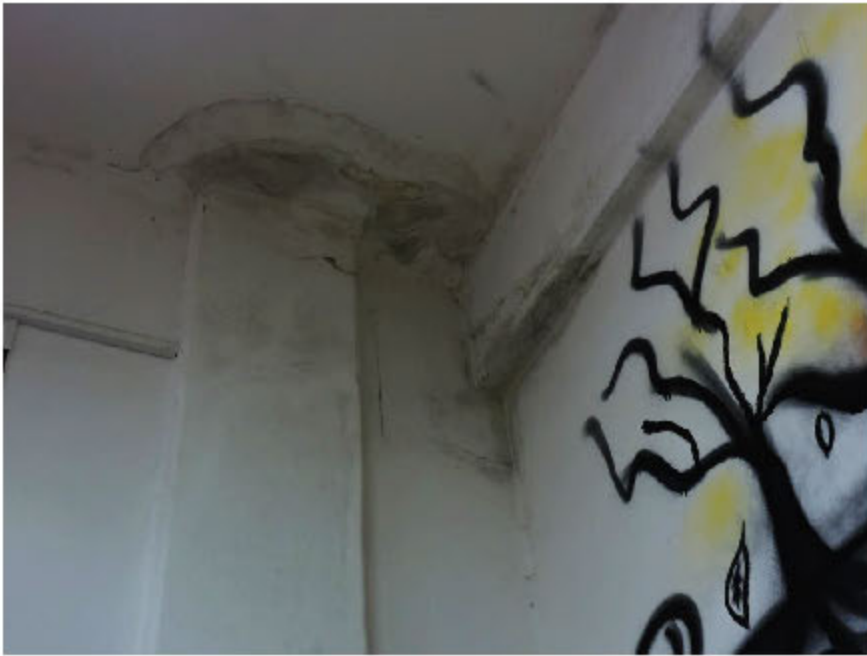
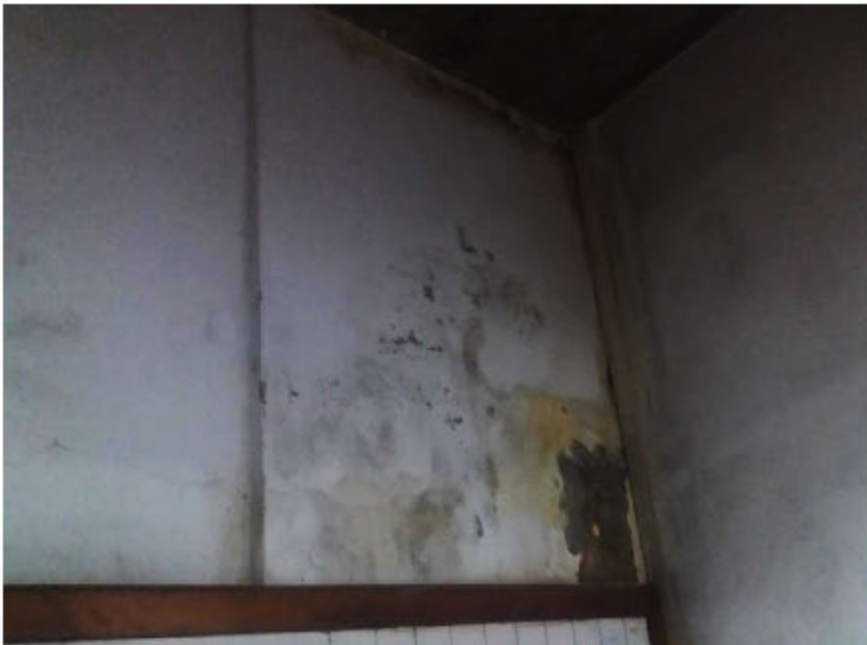
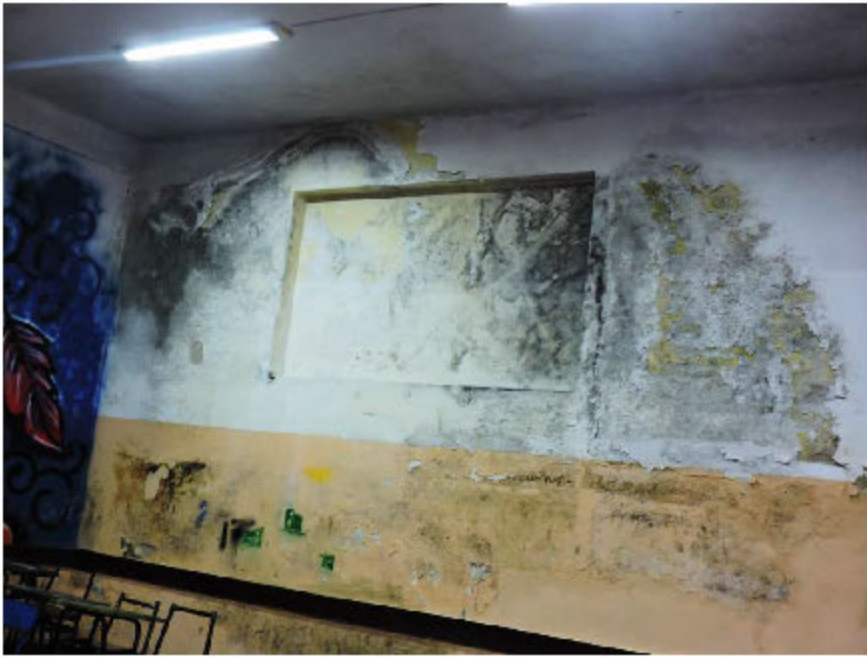
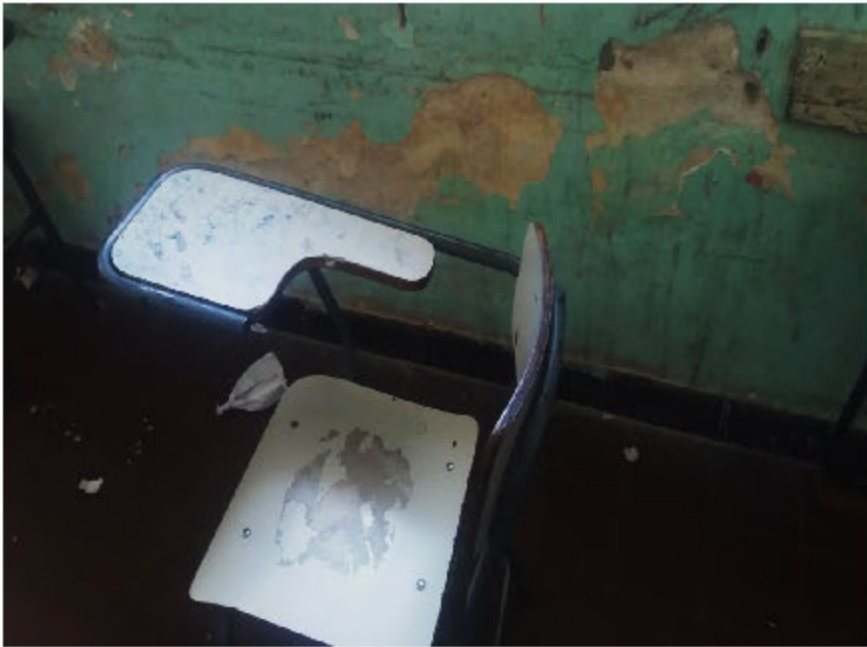
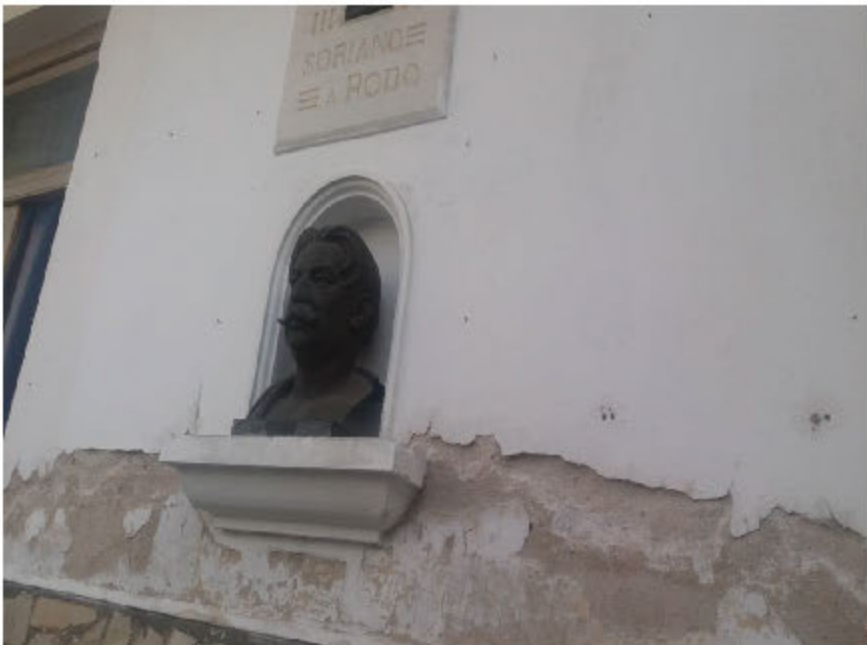
Humedades en techos y paredes de aulas y corredores

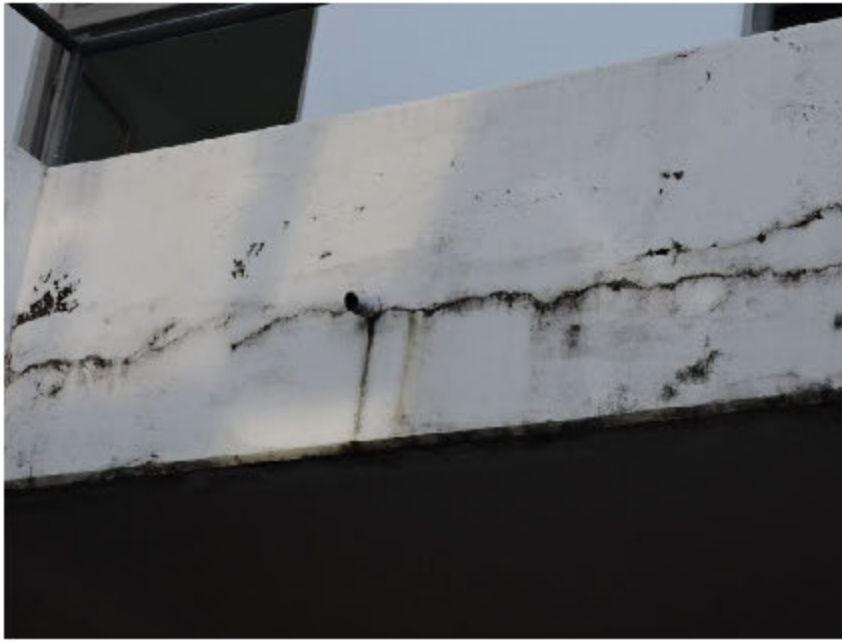
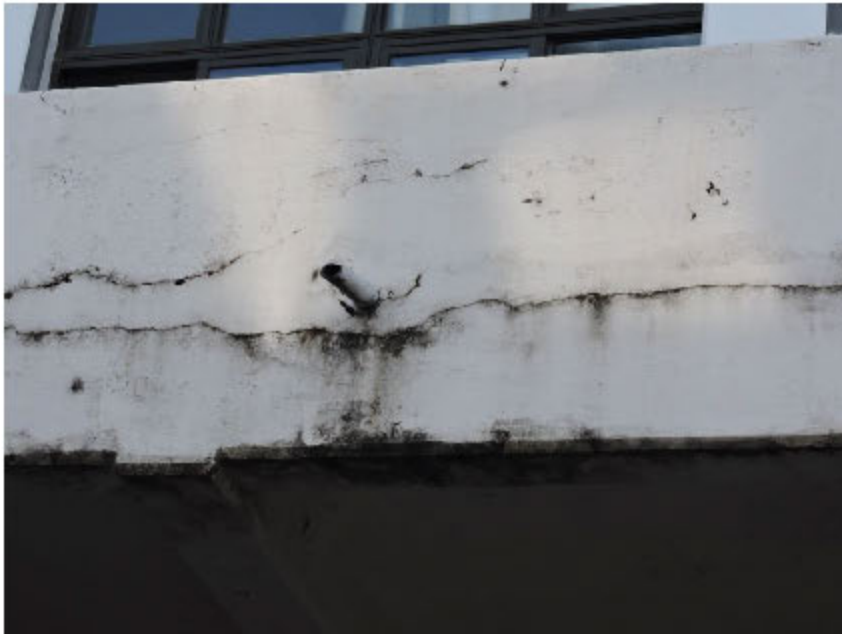
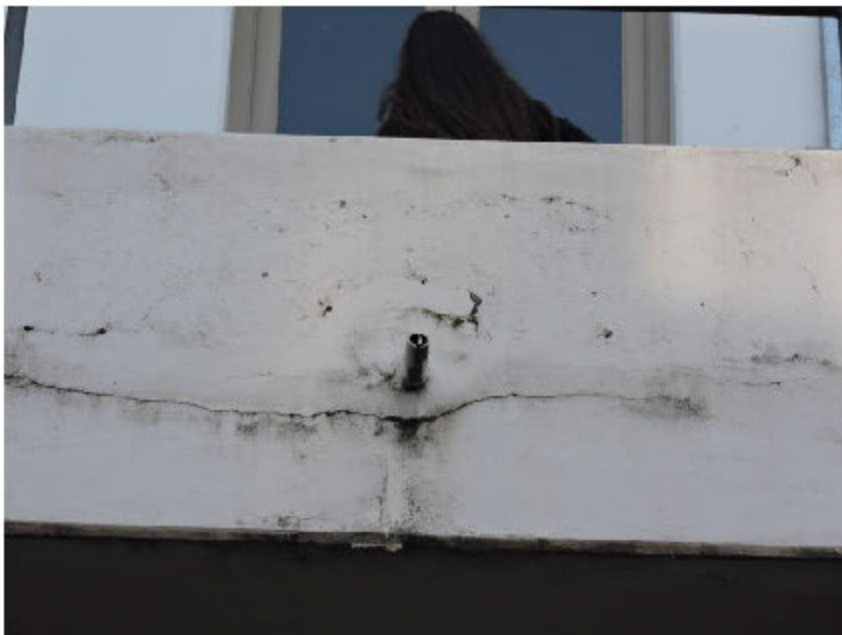
Desagües en mal estado

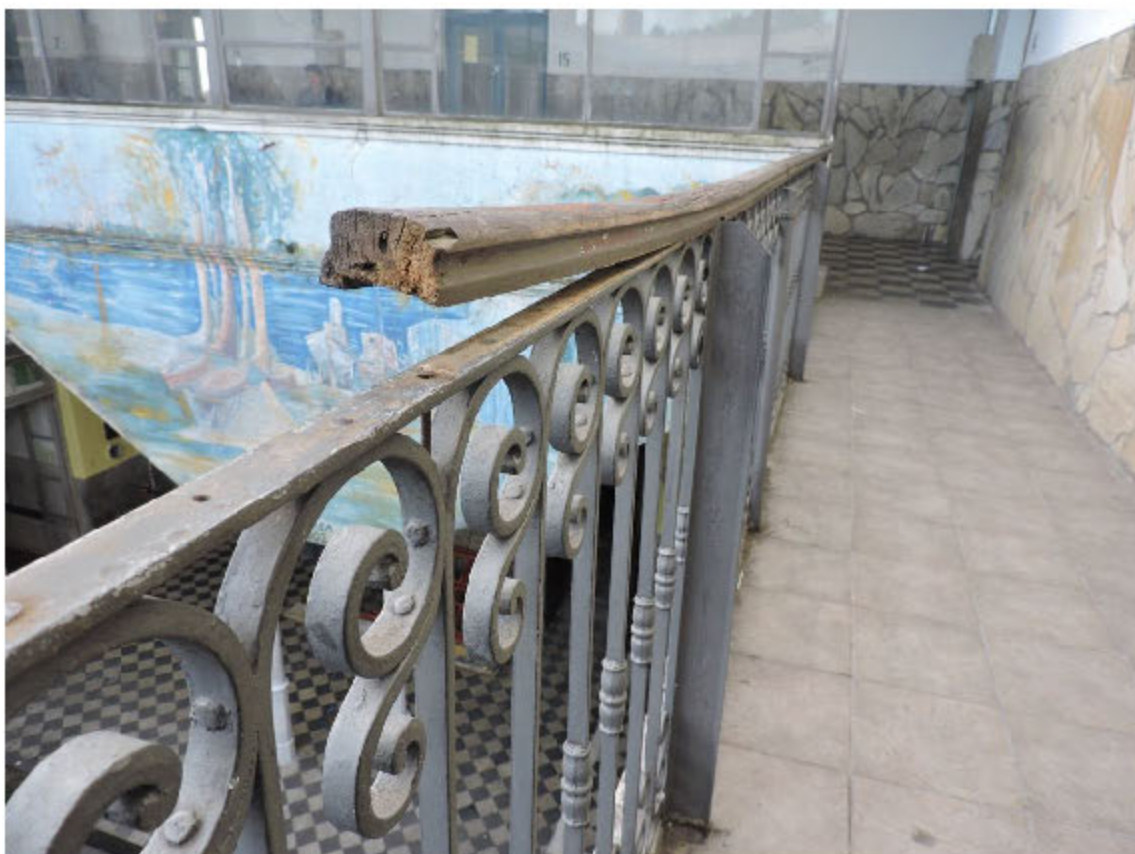
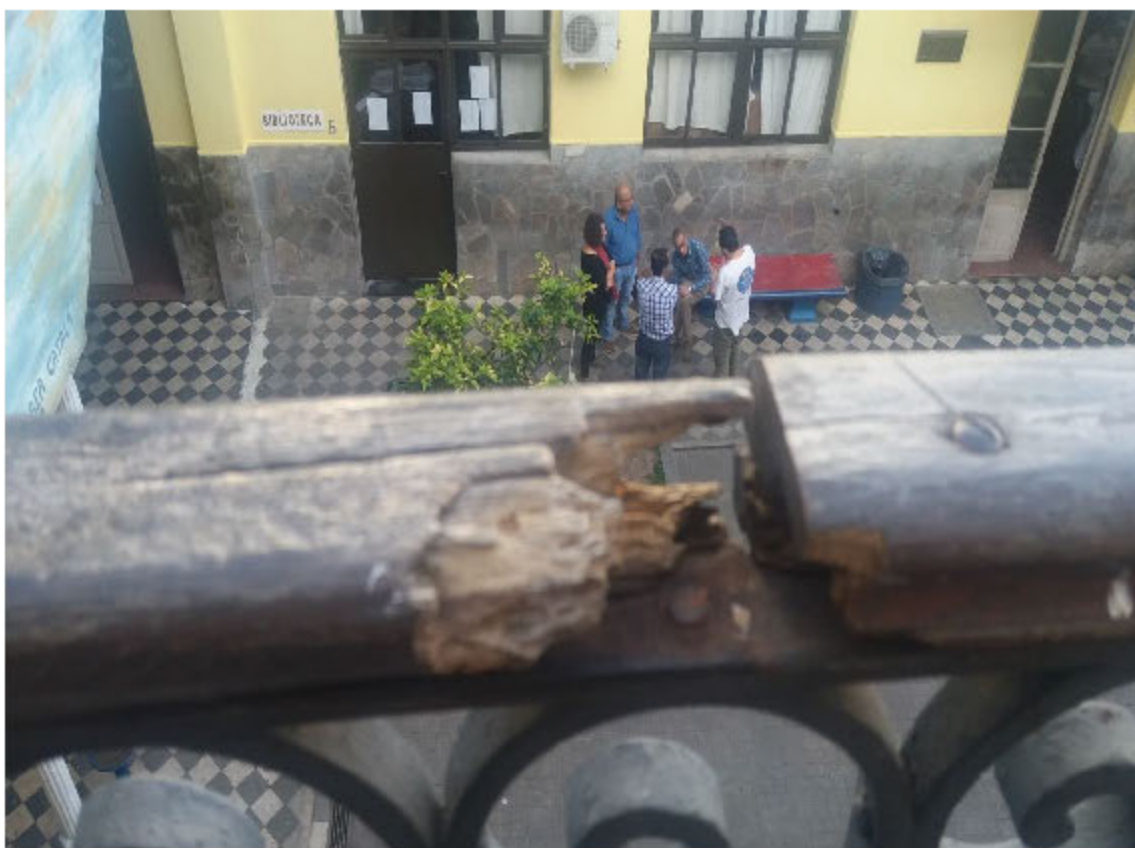
Barandas rotas en el corredor del primer piso

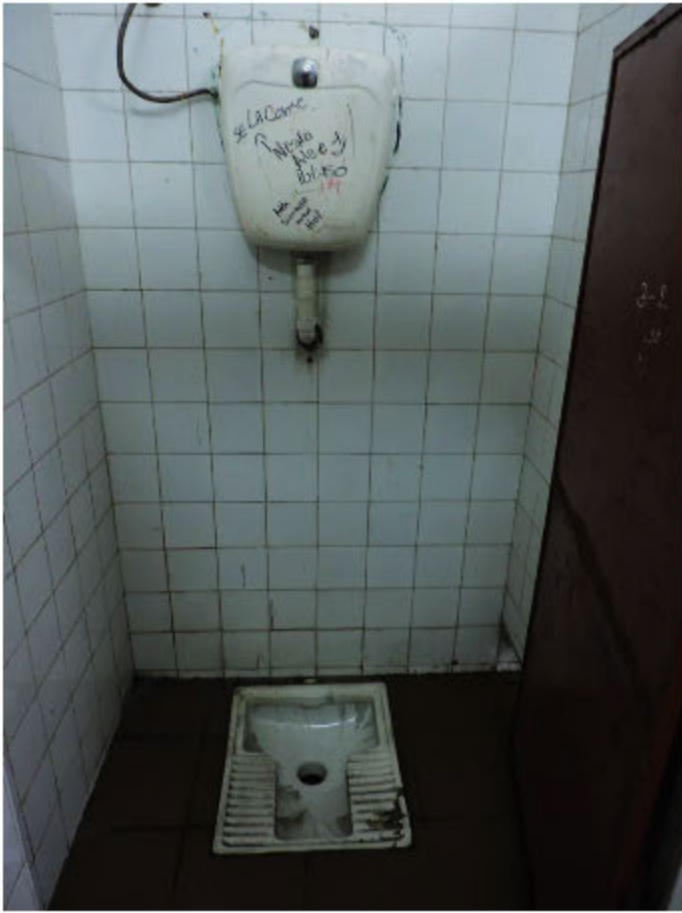
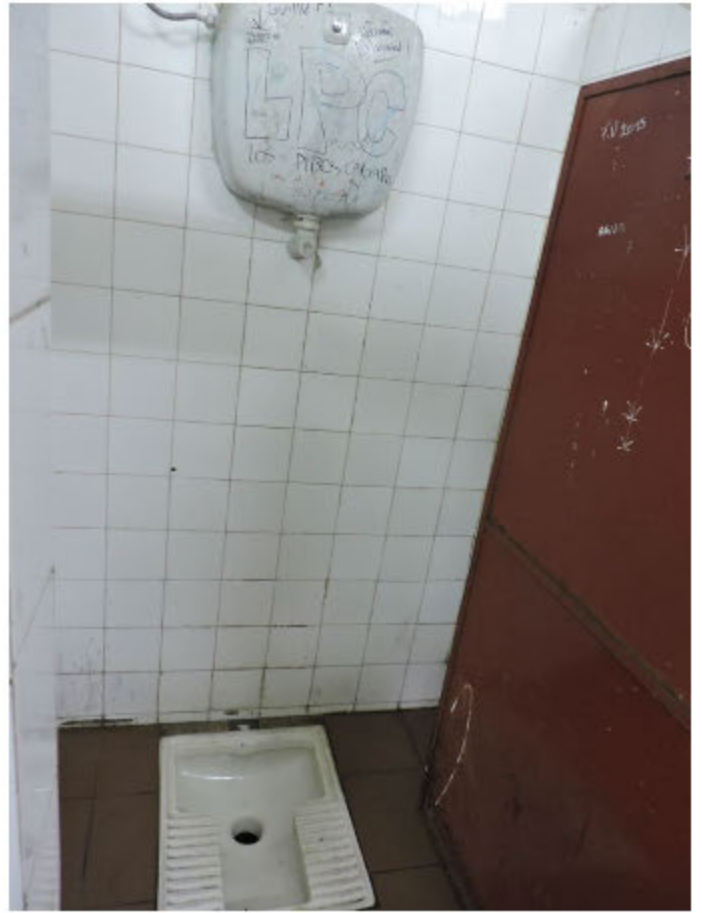
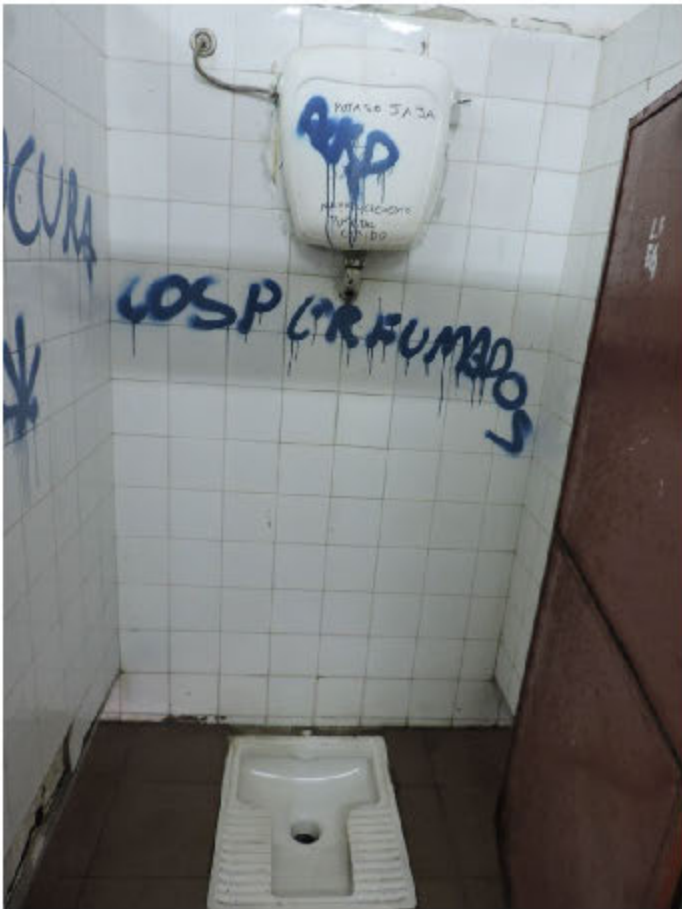
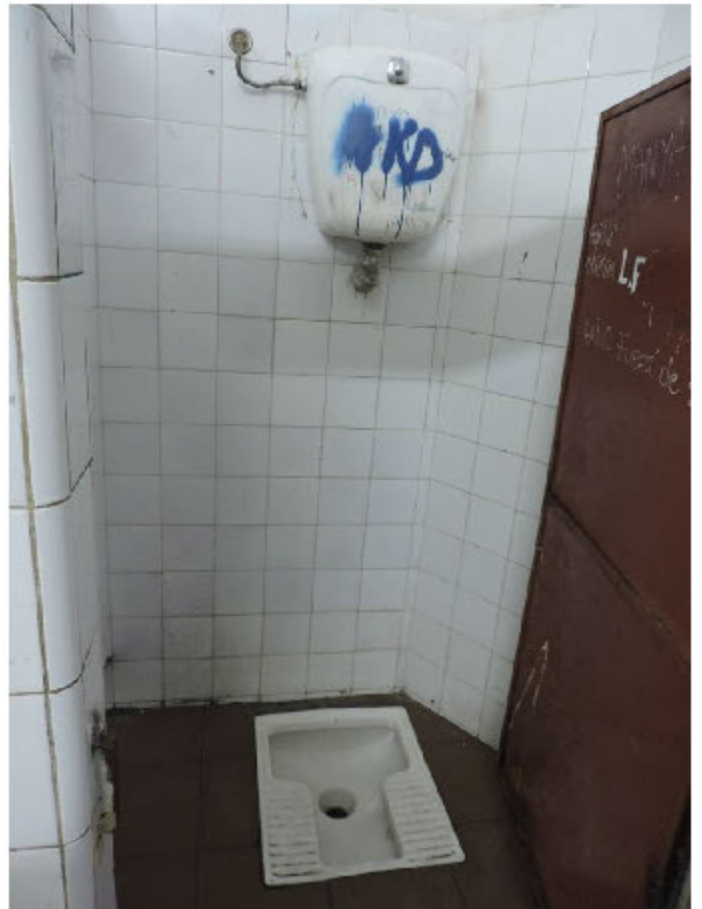
Aparatos sanitarios con filtraciones

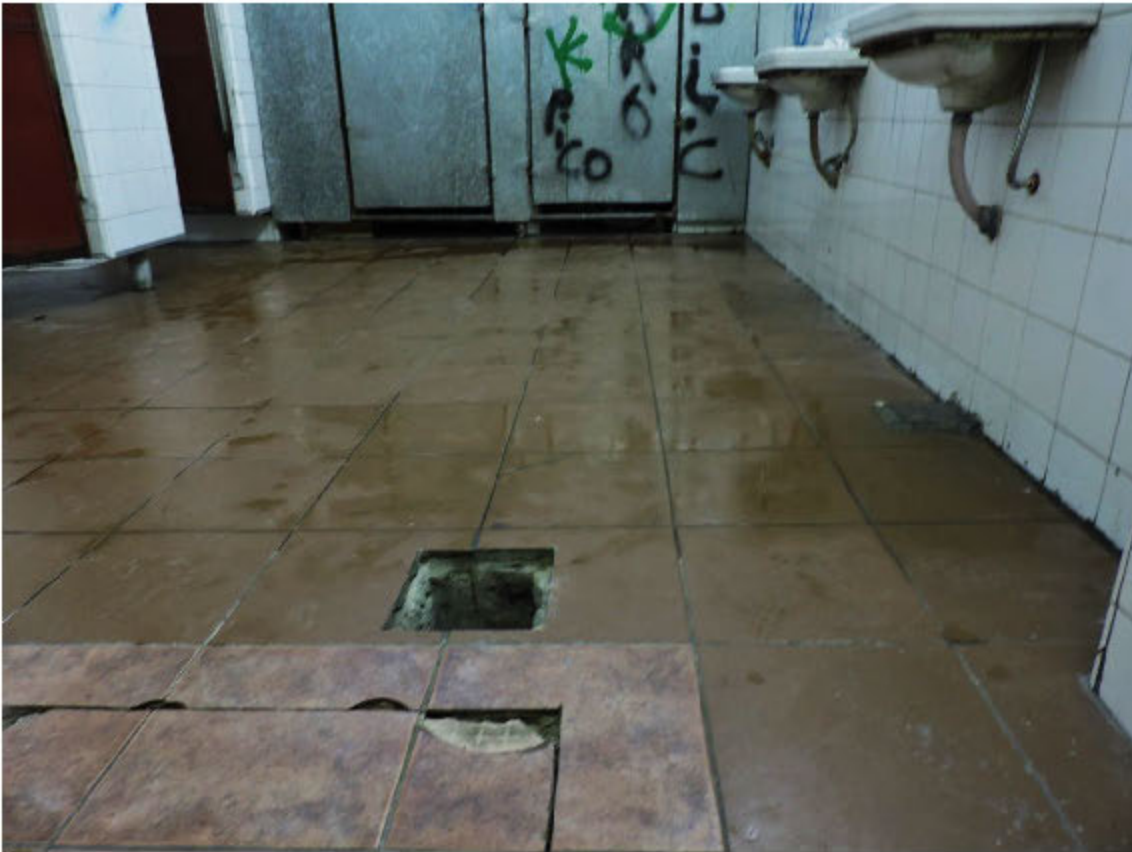
Azulejos desprendidos

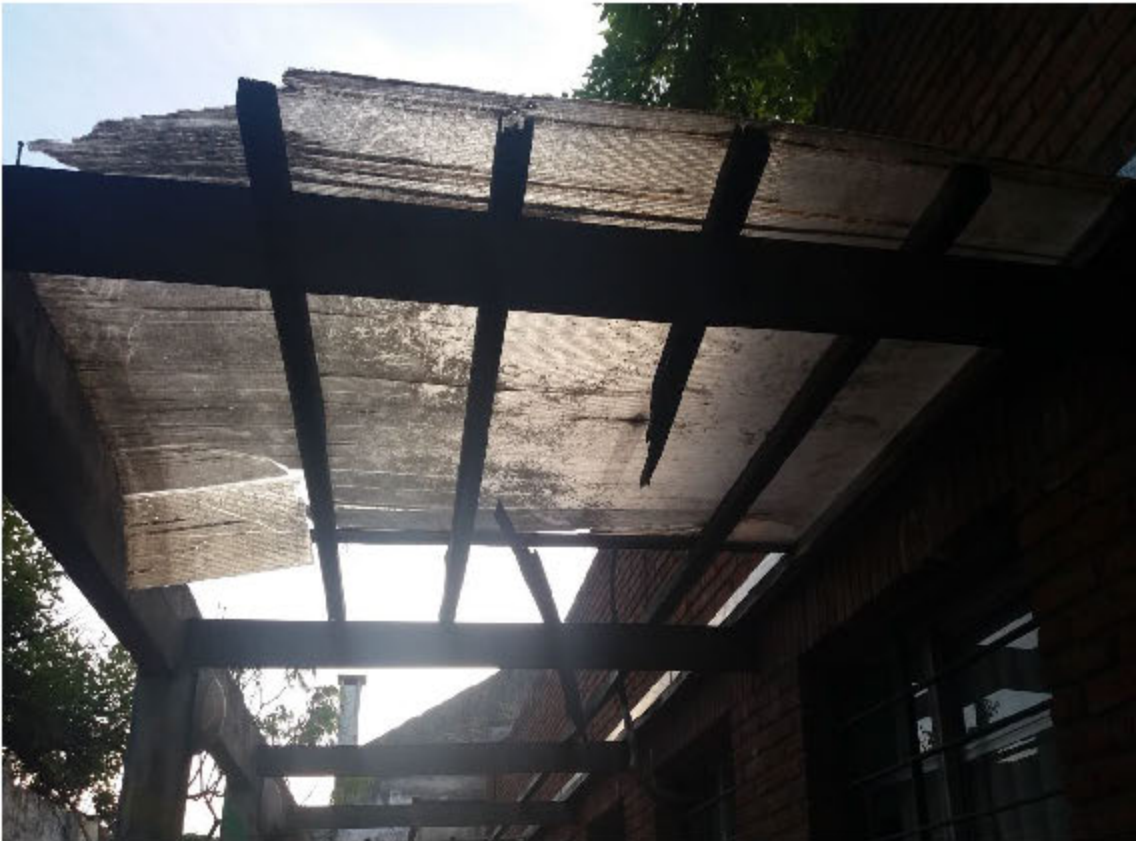
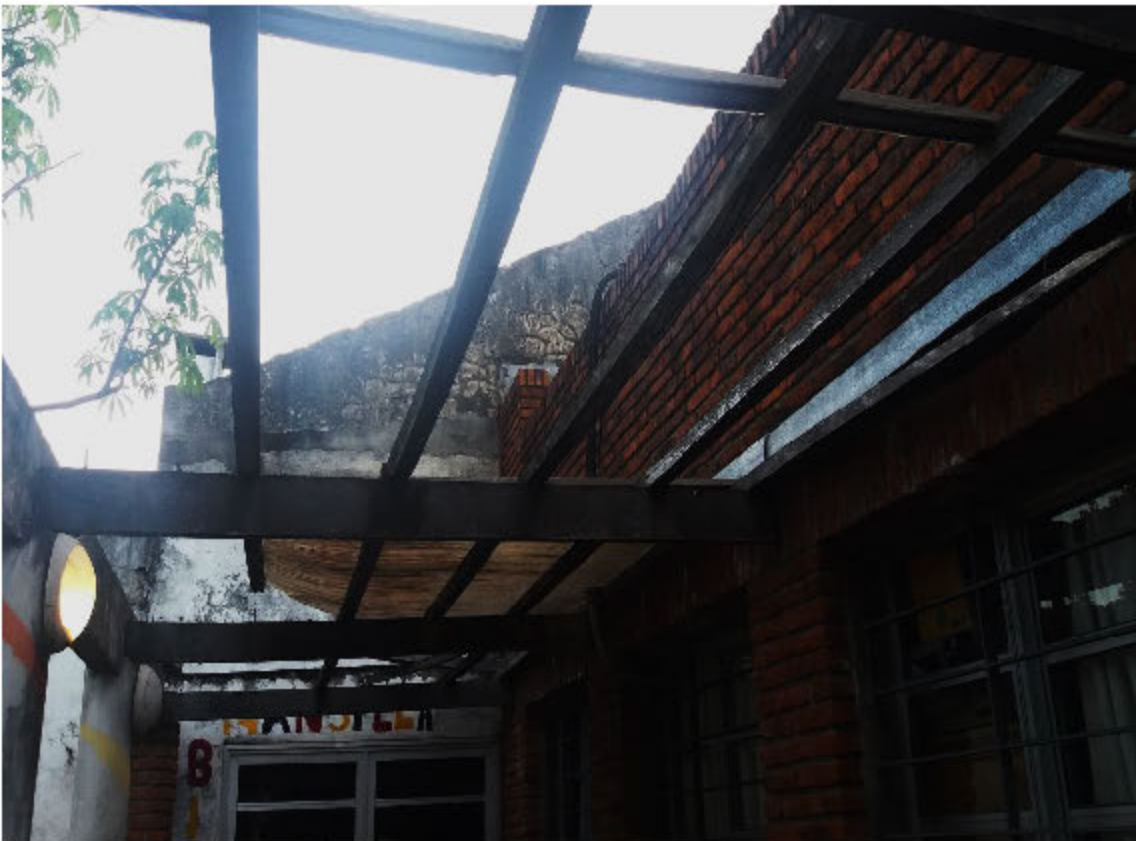
- Los **cielorrasos** no son simplemente una forma de cuidar las apariencias para ocultar techos livianos, sino que son aislantes térmicos y acústicos indispensables para las jornadas de trabajo y estudio. En los liceos con techos livianos que fueron visitados en esta segunda recorrida, destaca el deterioro alarmante en el cielorraso de Mercedes 2 y, en menor medida, el de Montevideo 69.

Cielorraso destrozado
