**INFORME DE CONDICIONES
Y MEDIO AMBIENTE DE TRABAJO
EN 11 LOCALES
DE ENSEÑANZA SECUNDARIA**

(CUARTA PARTE)

OCTUBRE / DICIEMBRE DE 2016

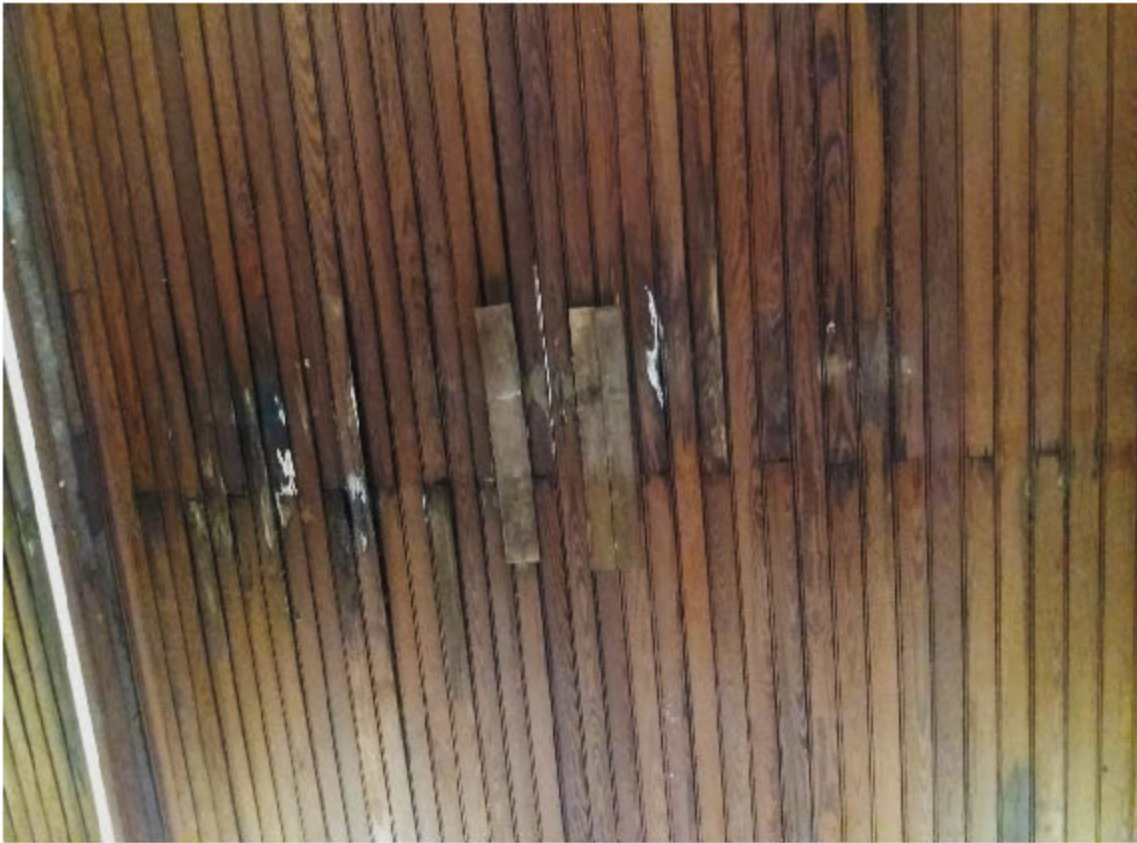
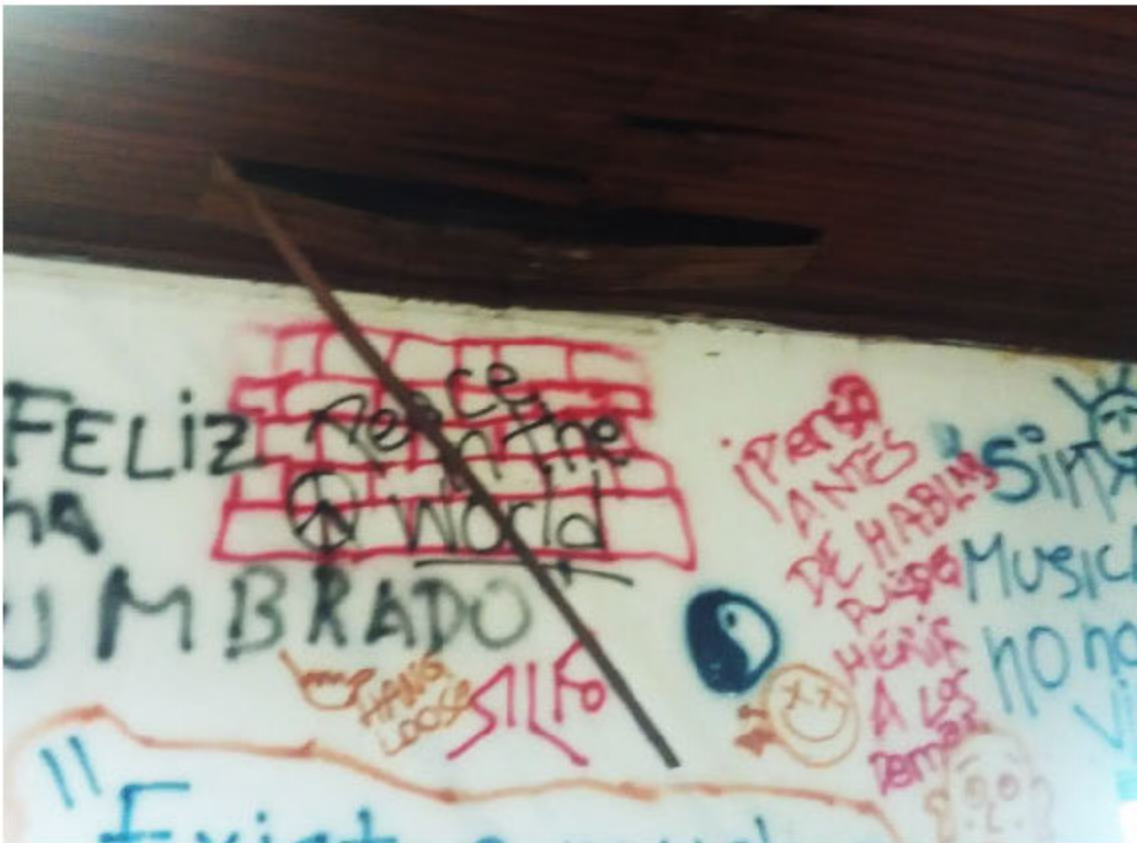
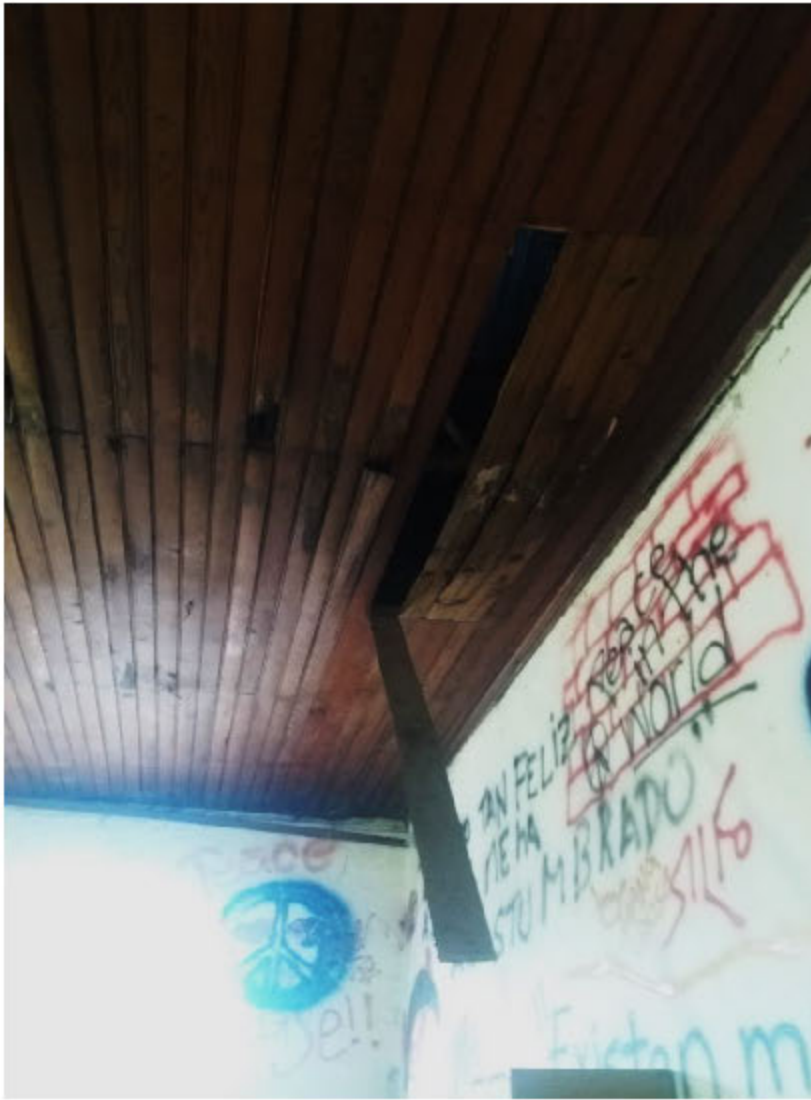
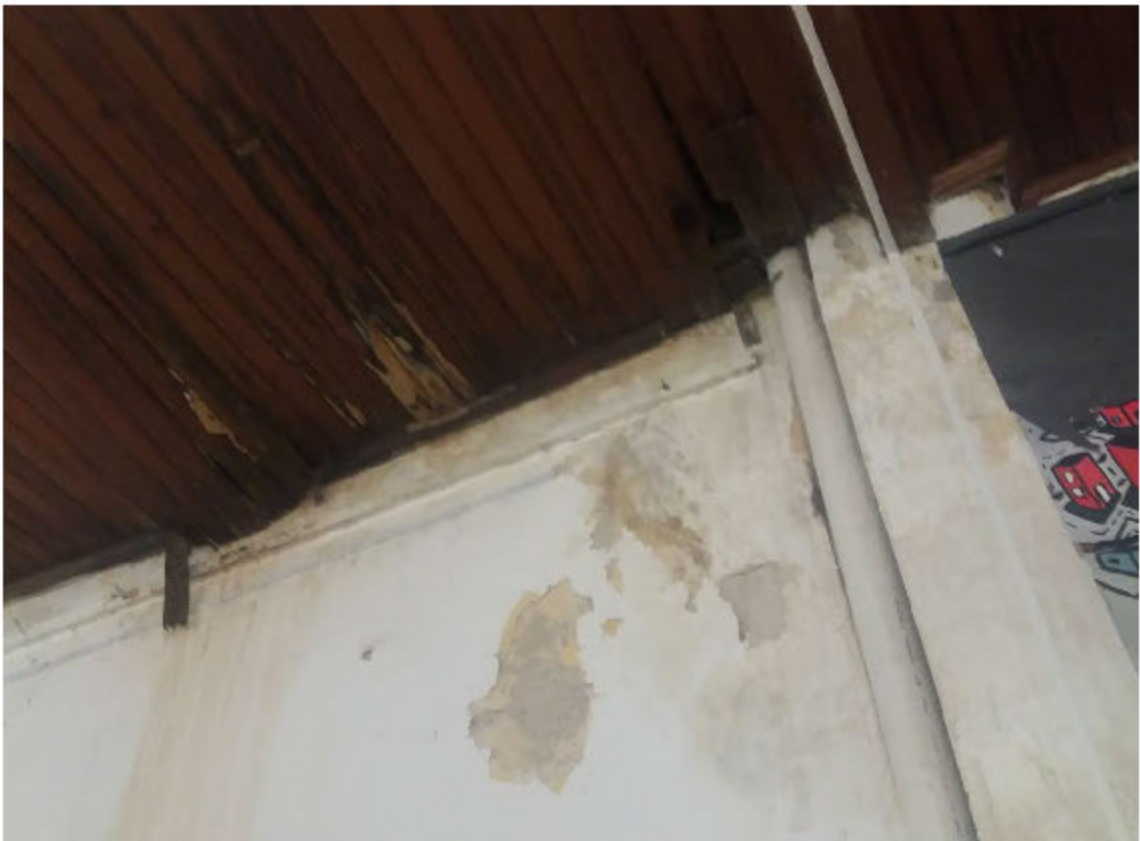
- Las **filtraciones** pueden ocurrir por diversas razones, pero habitualmente se deben a impermeabilizaciones deficientes o inexistentes, así como a desagües obstruidos por falta de limpieza. Constituyen un grave problema, pues desgastan los materiales, provocan grietas, desprenden hormigón y constituyen un potencial daño a la salud. Constatamos que se producen filtraciones en Mercedes 2 (especialmente en el Salón Mansilla), Nueva Palmira (claraboya a la entrada y patio cerrado al fondo), Ombúes de la Valle (aulas, laboratorios, secretaría, sala de profesores, cocina/comedor), Tarariras (aulas, laboratorios, dirección y sala de profesores), Rosario (corredores), Colonia 1 (aulas y corredores), Sauce (aulas, laboratorio de biología, salón multiuso, salón del equipo multidisciplinario y corredor), Montevideo 69 (la totalidad de la planta).

Filtraciones de agua

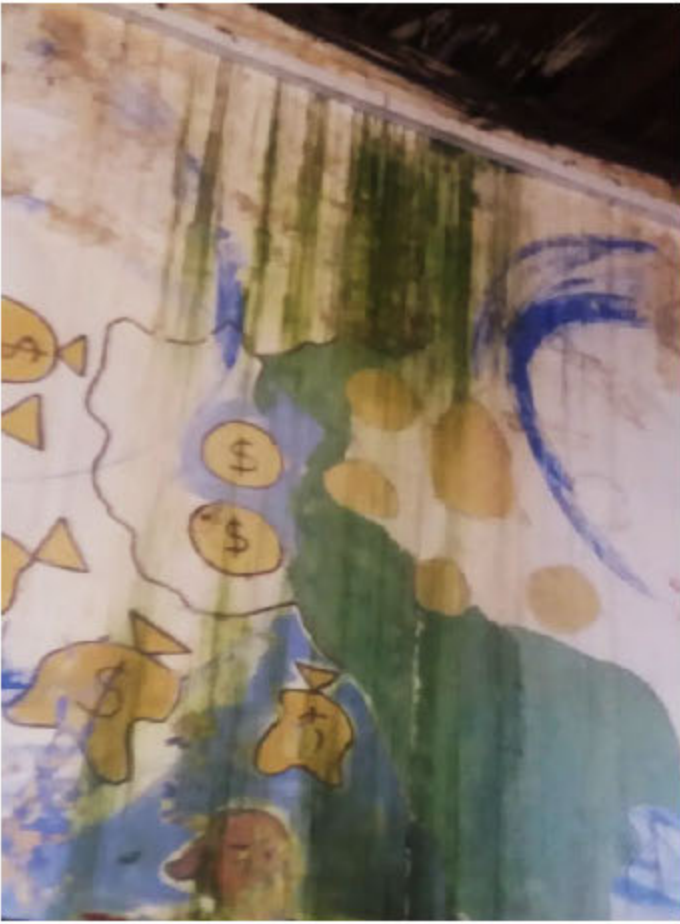
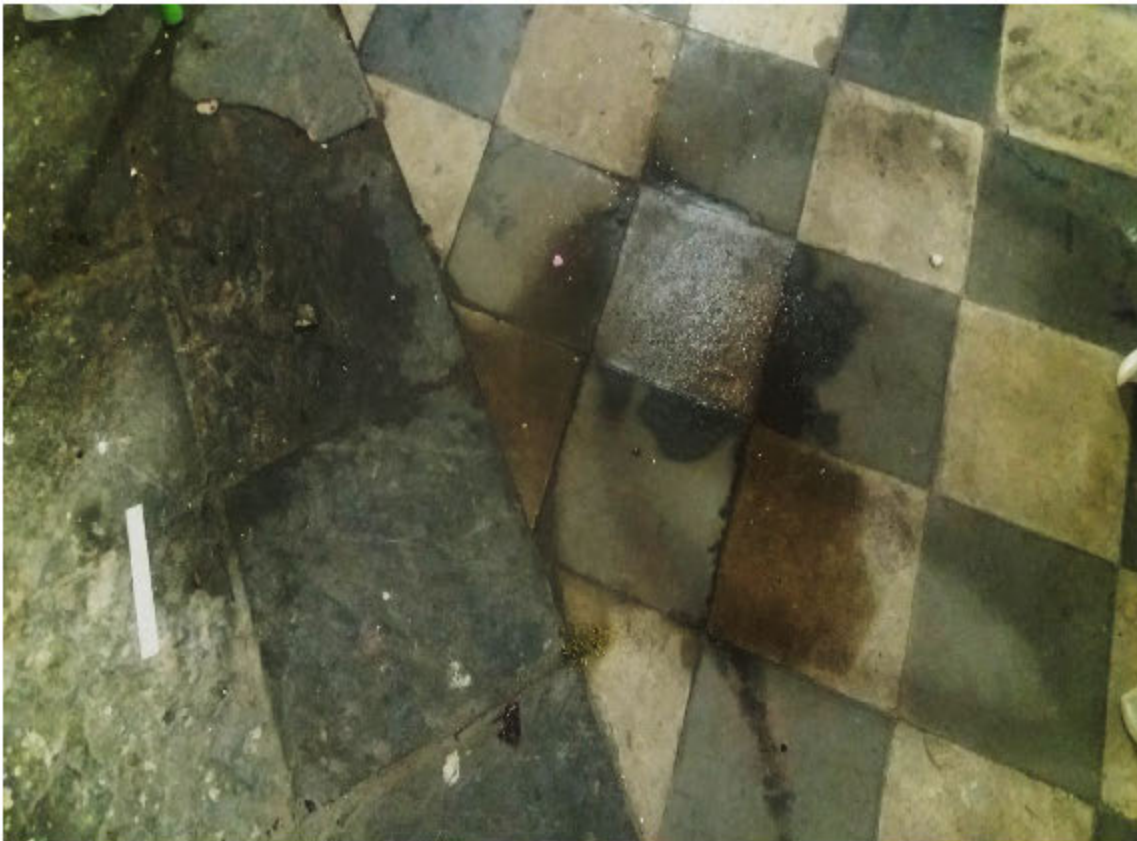
Grandes humedades

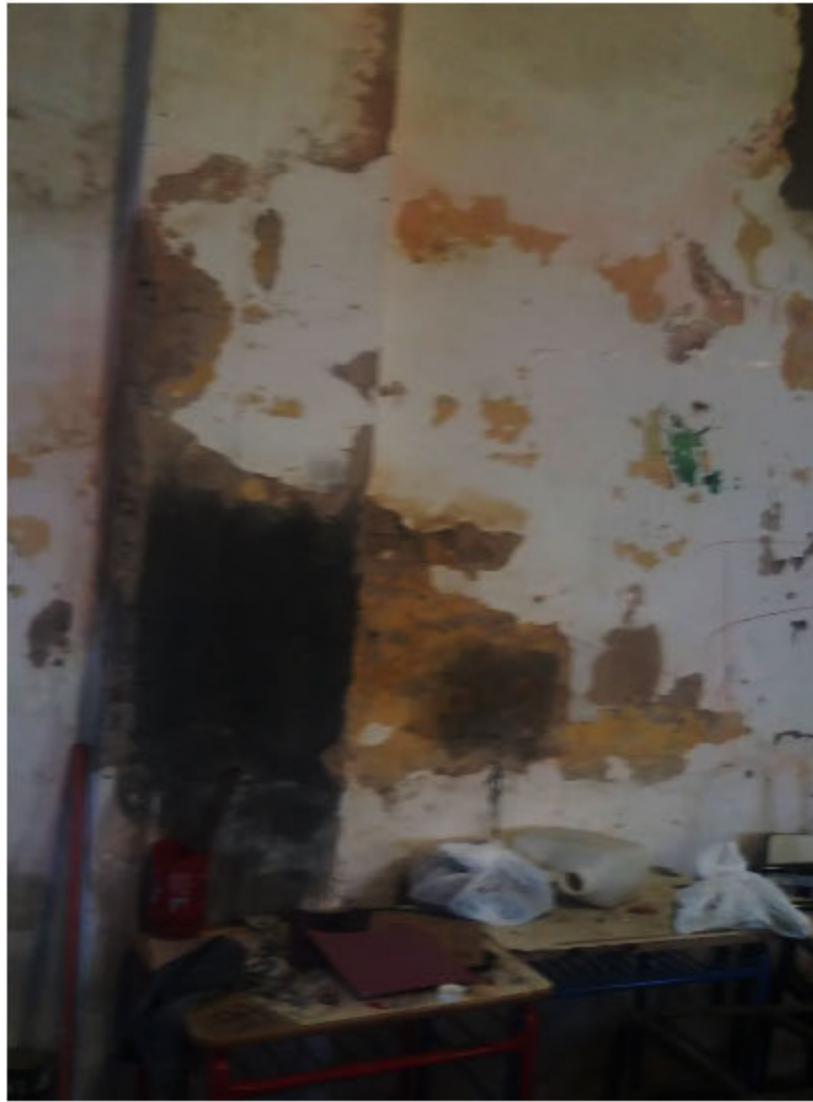
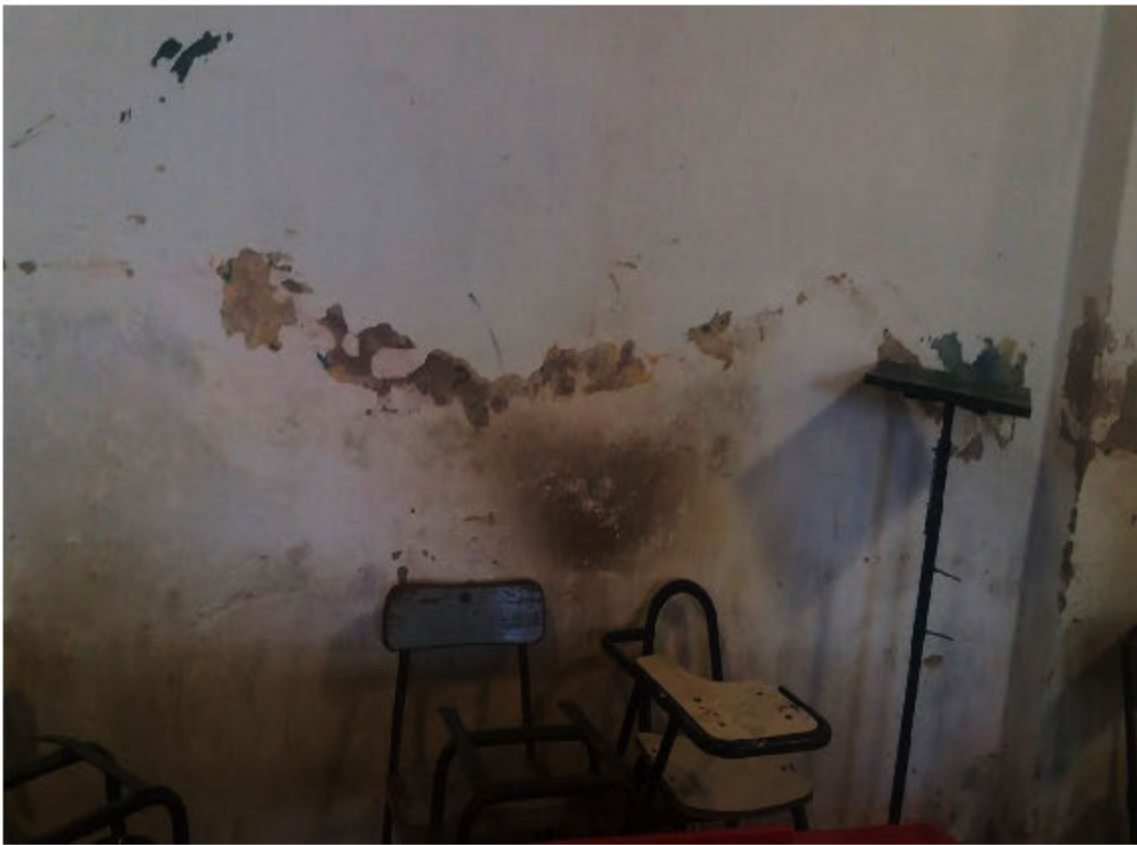
Rastros de agua cerca de instalaciones eléctricas

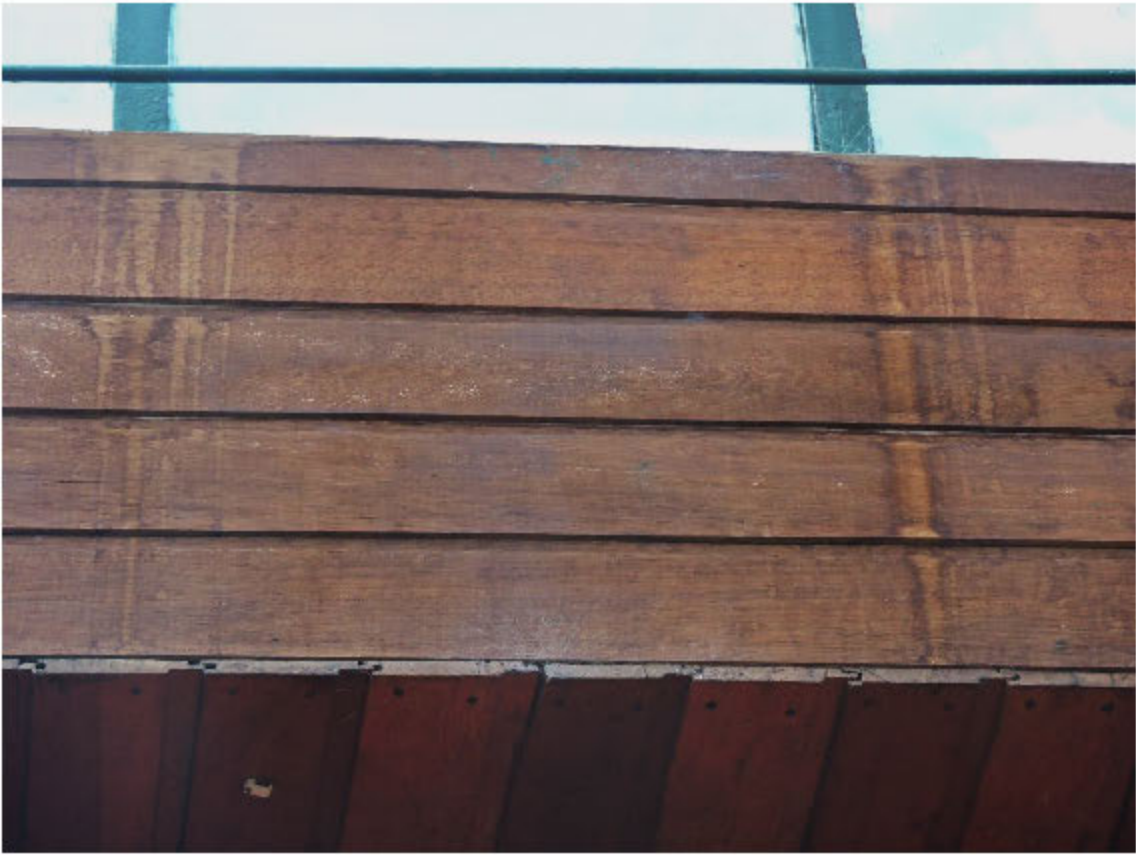
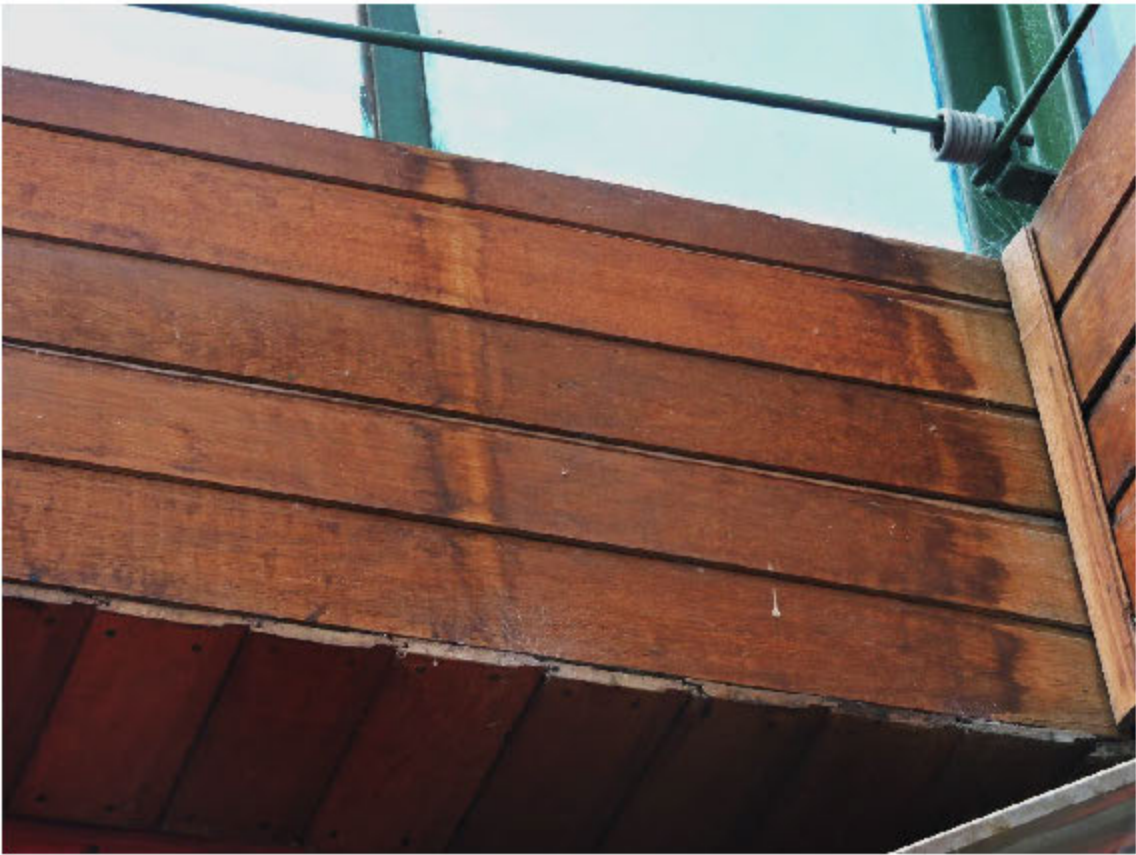
Filtraciones de agua en patio cerrado

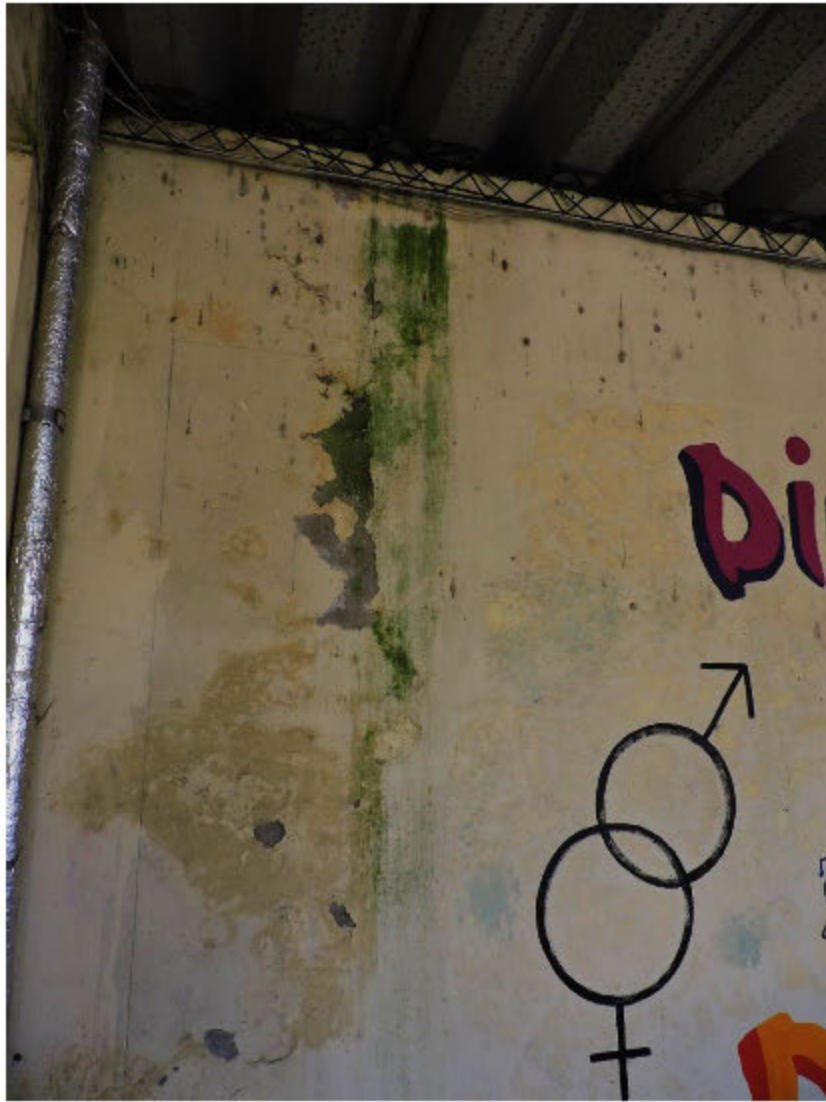
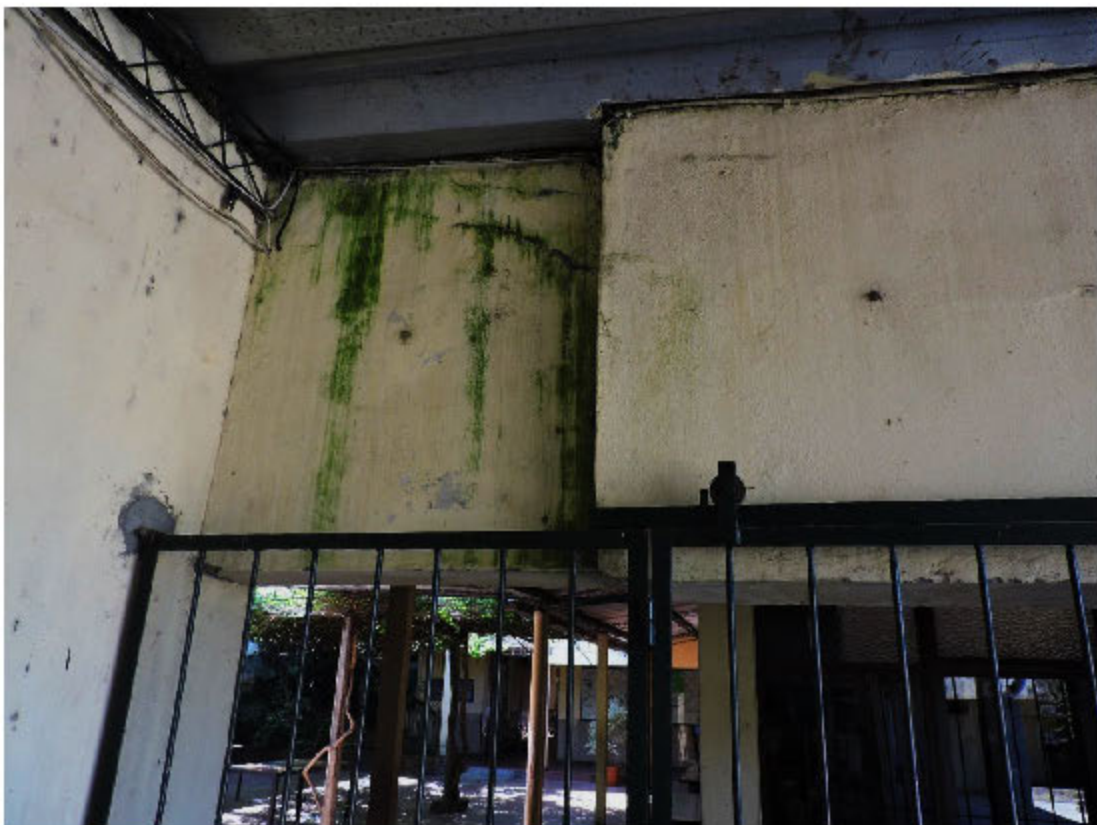
Humedades en aulas

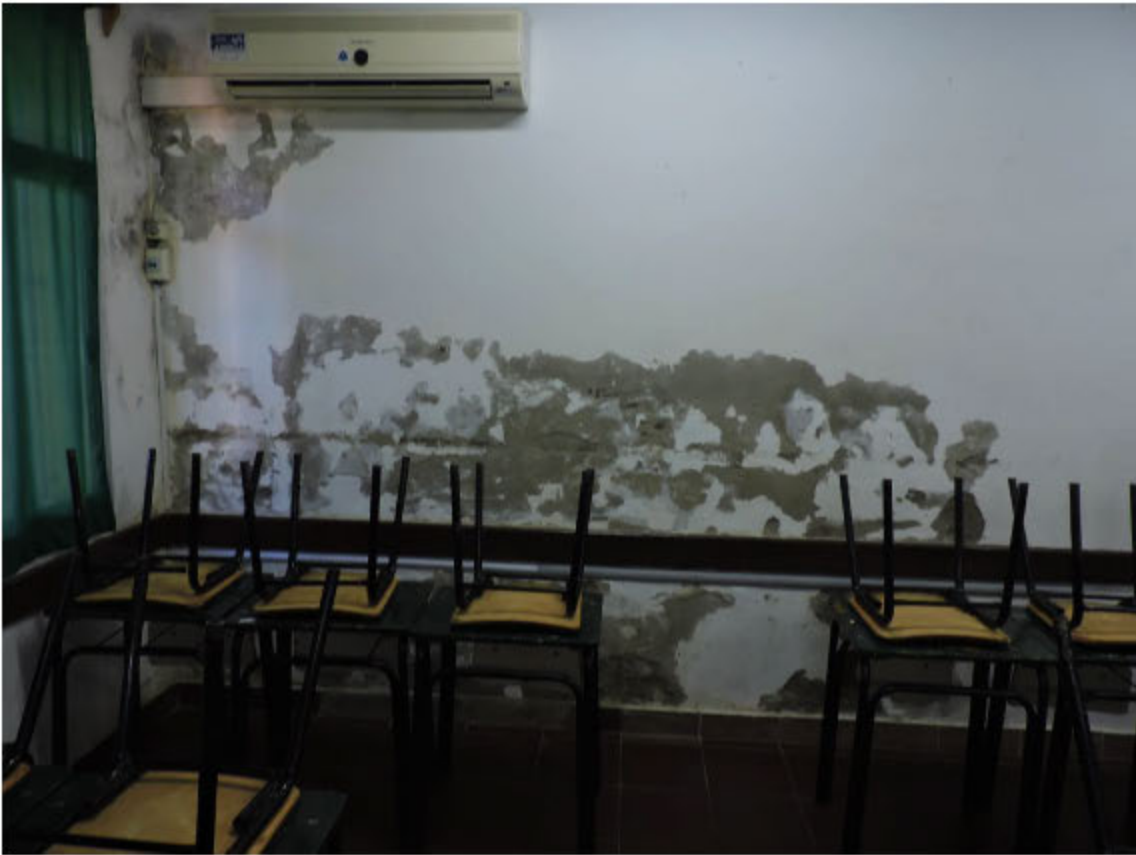
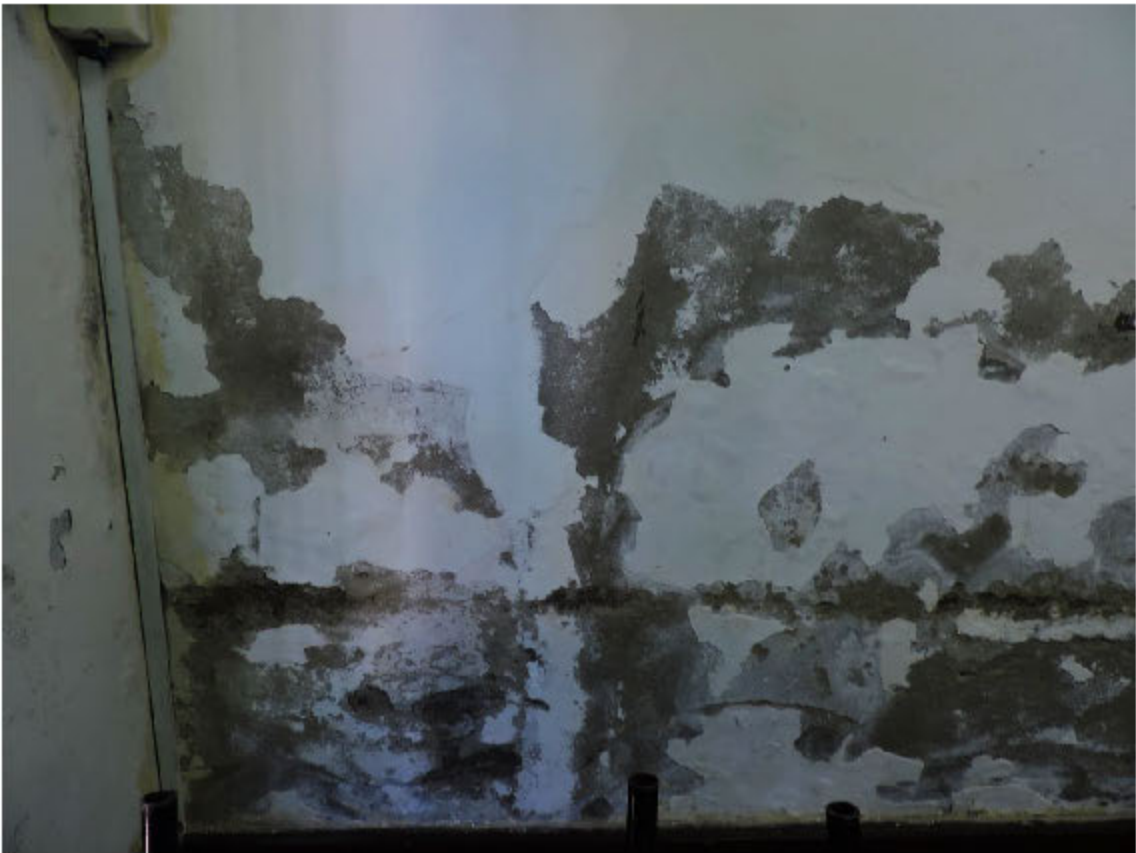
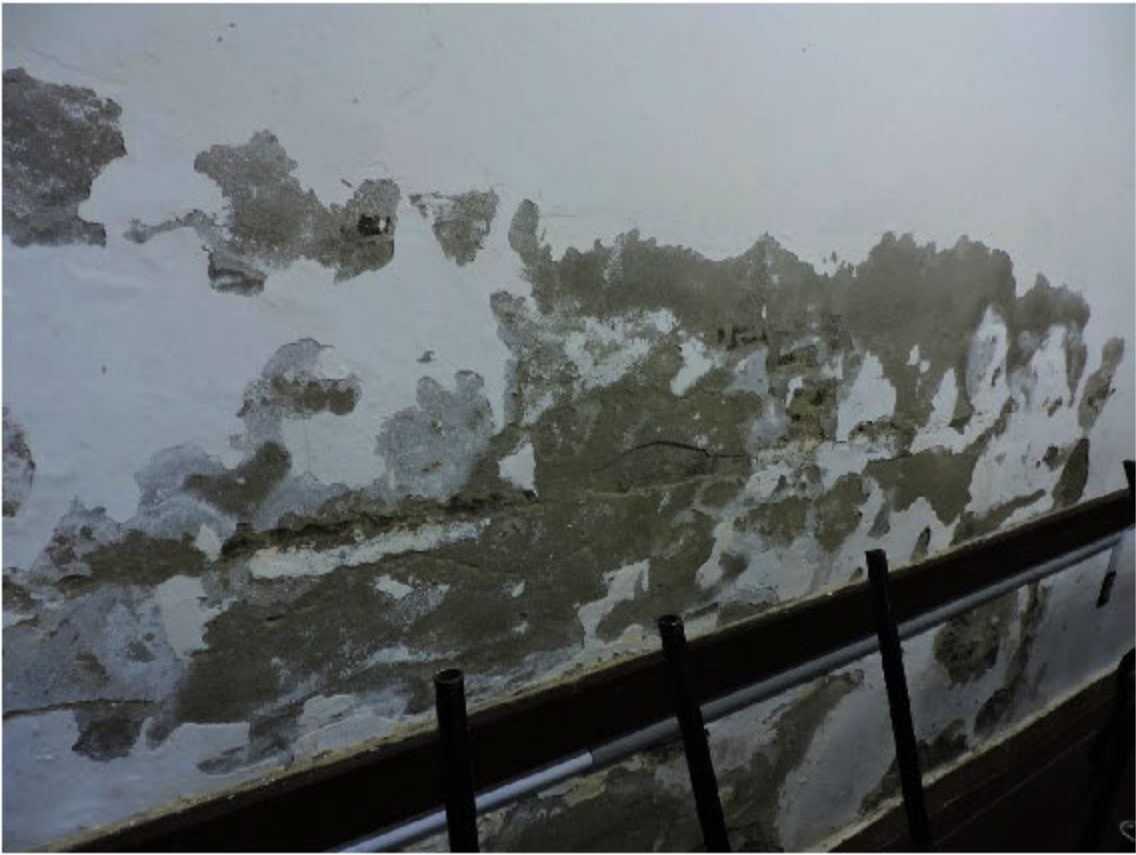
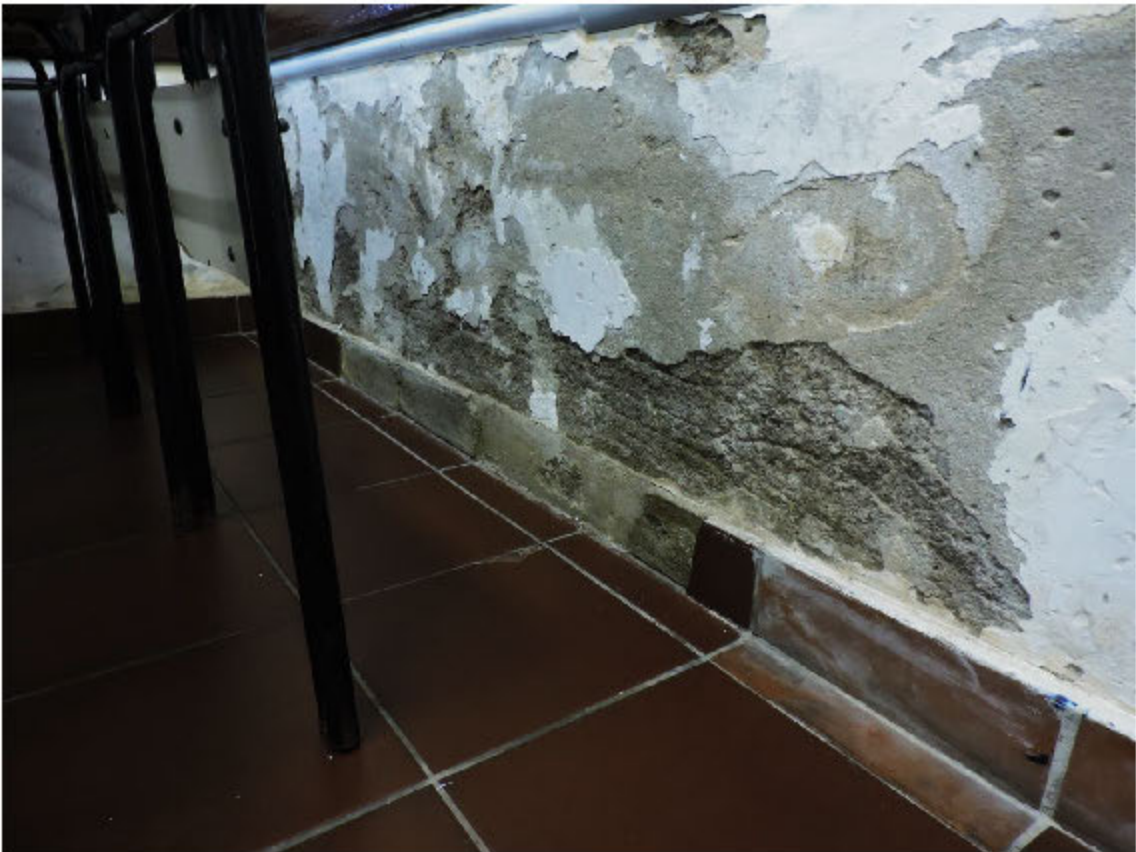
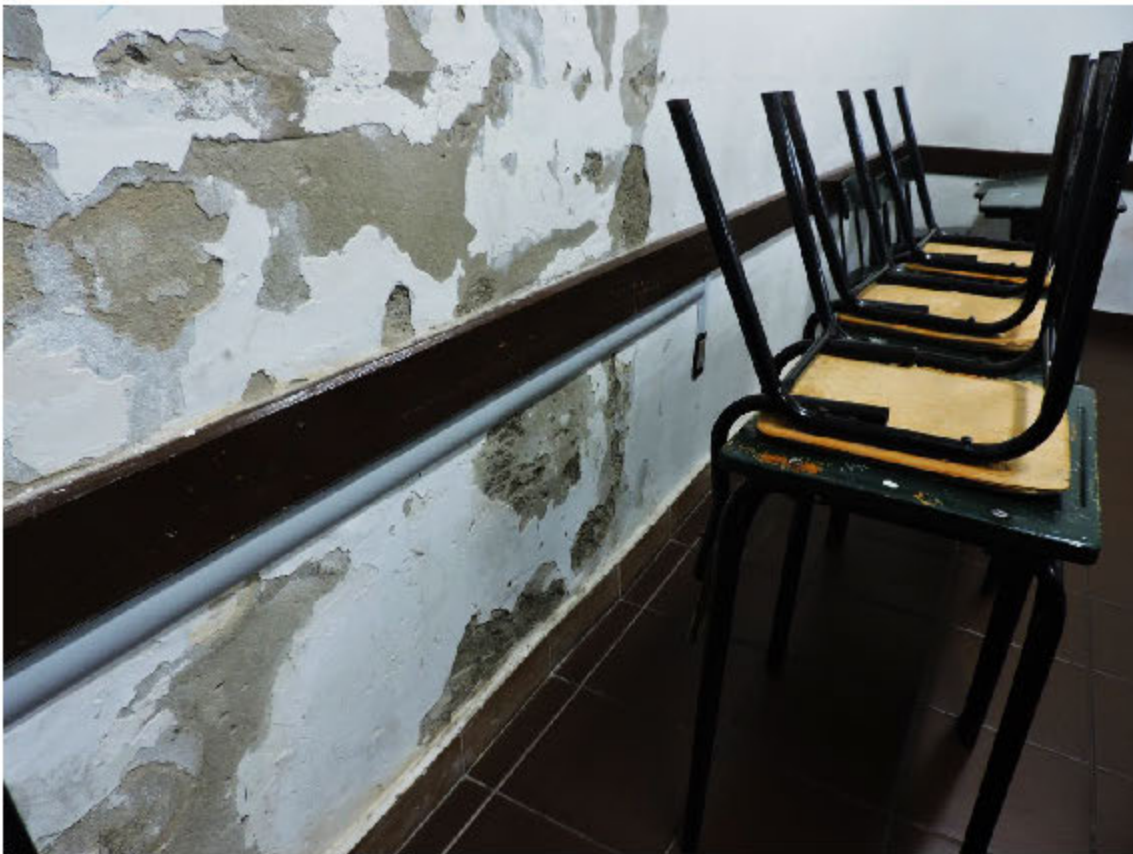
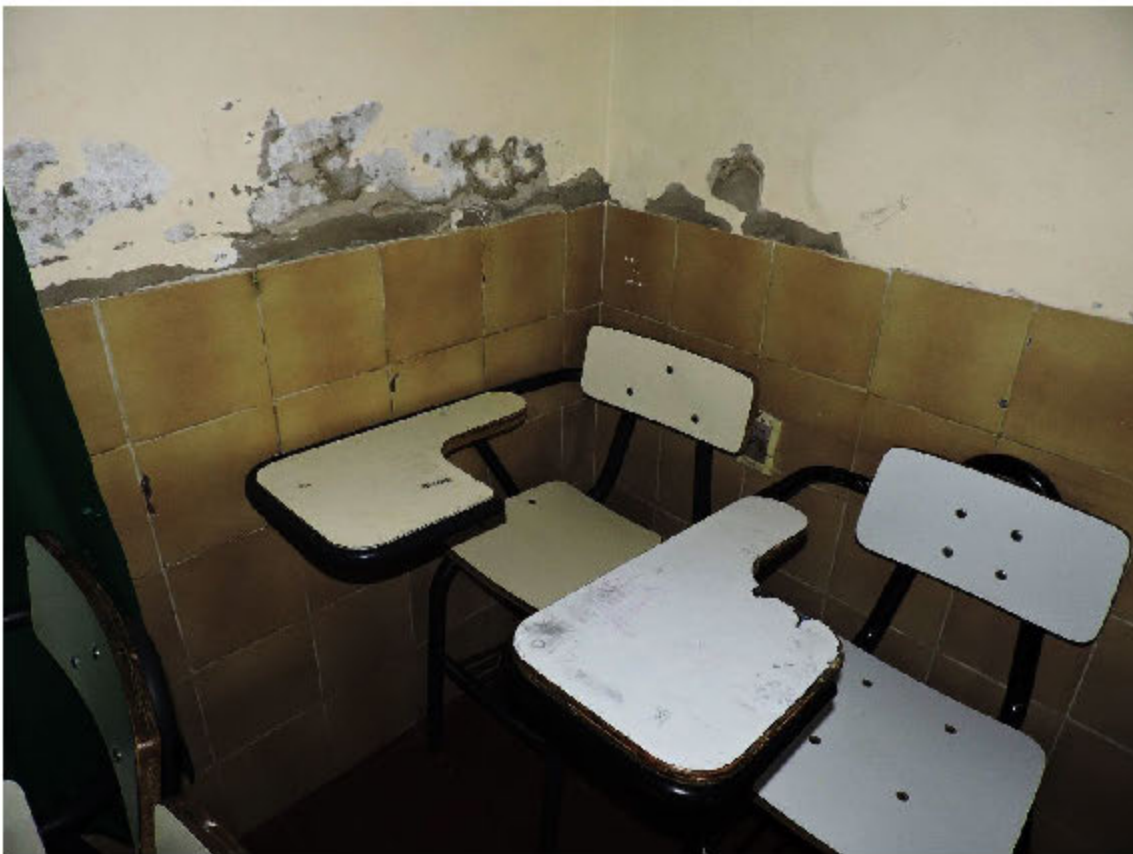
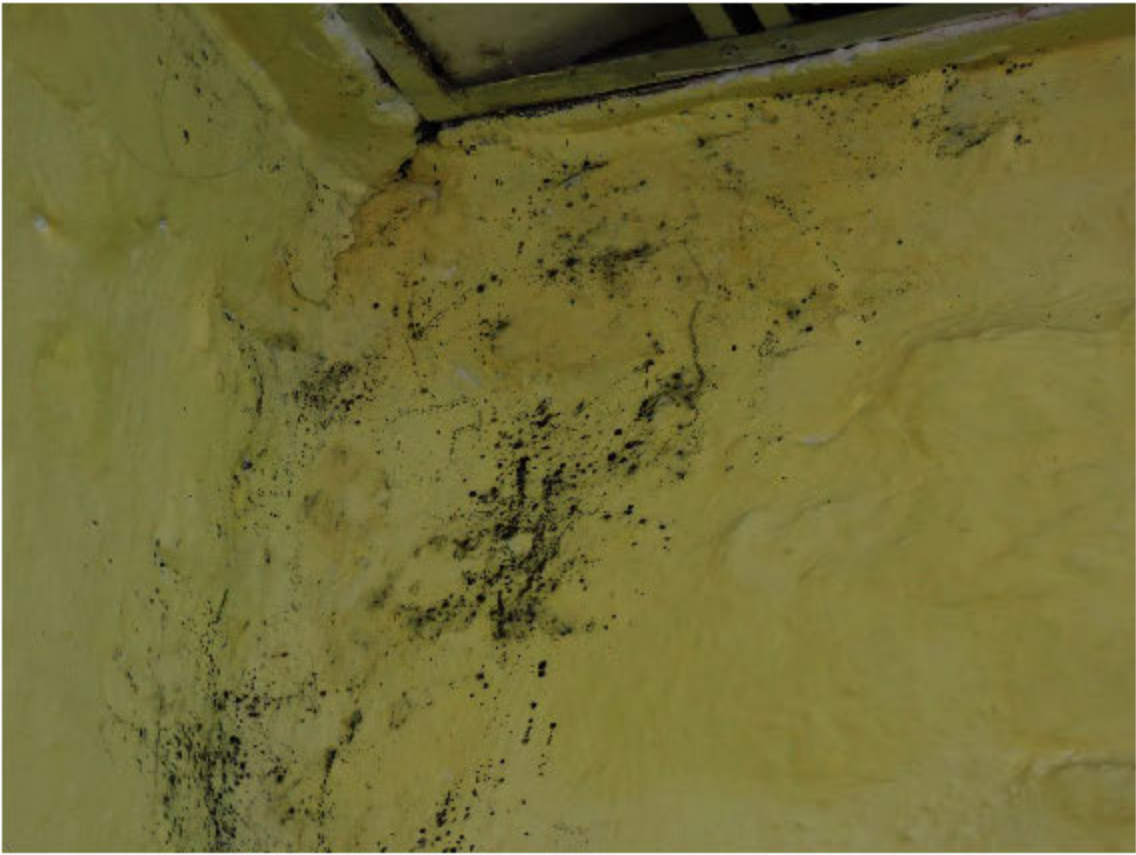
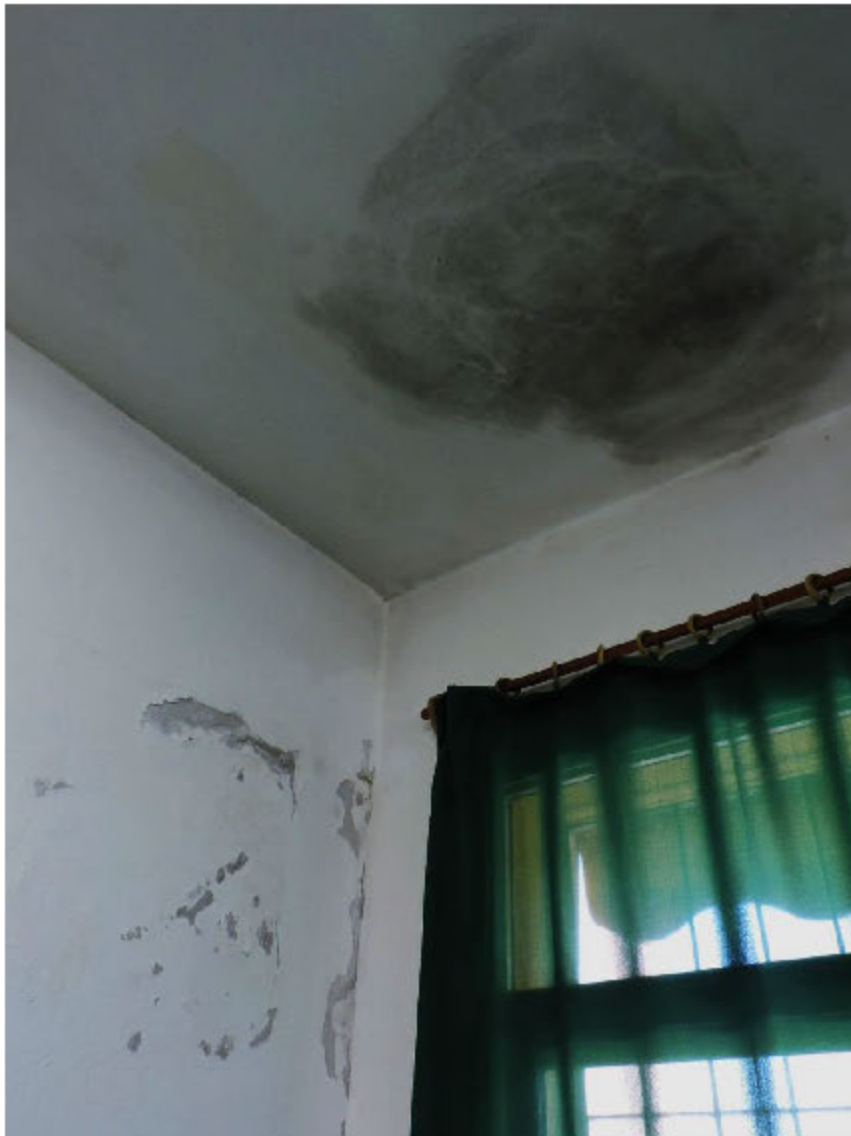
Humedades en baños

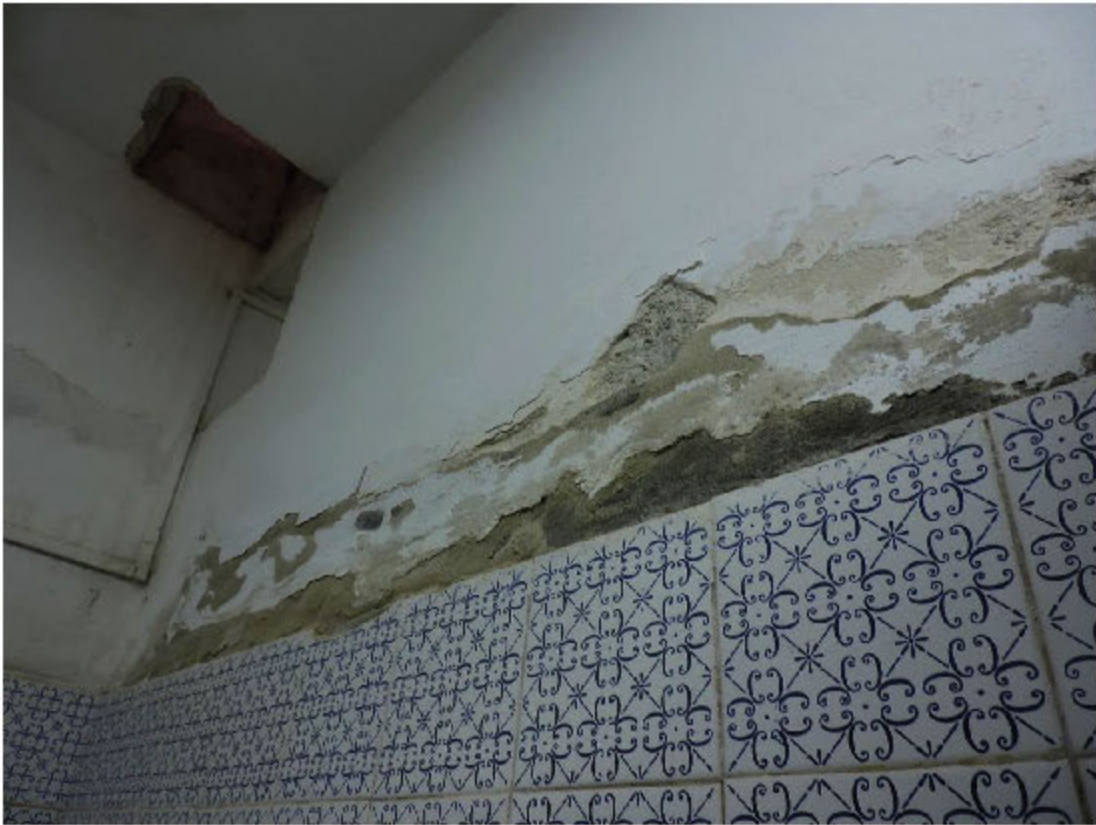
Humedades exteriores

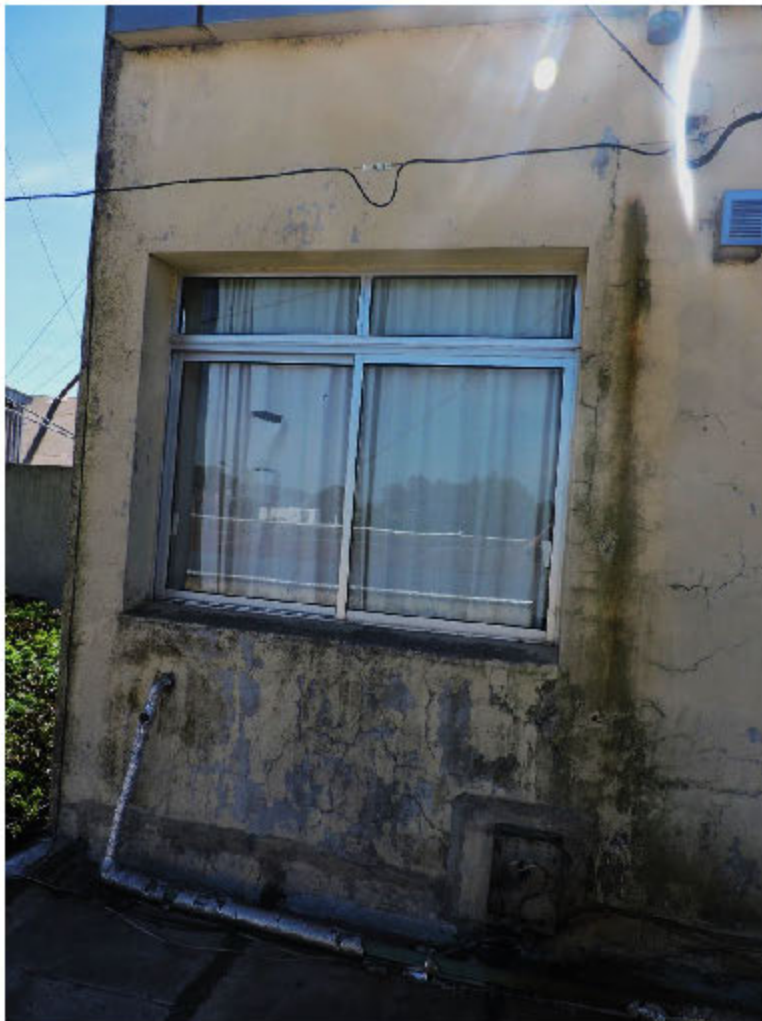
Falta de llaves diferenciales

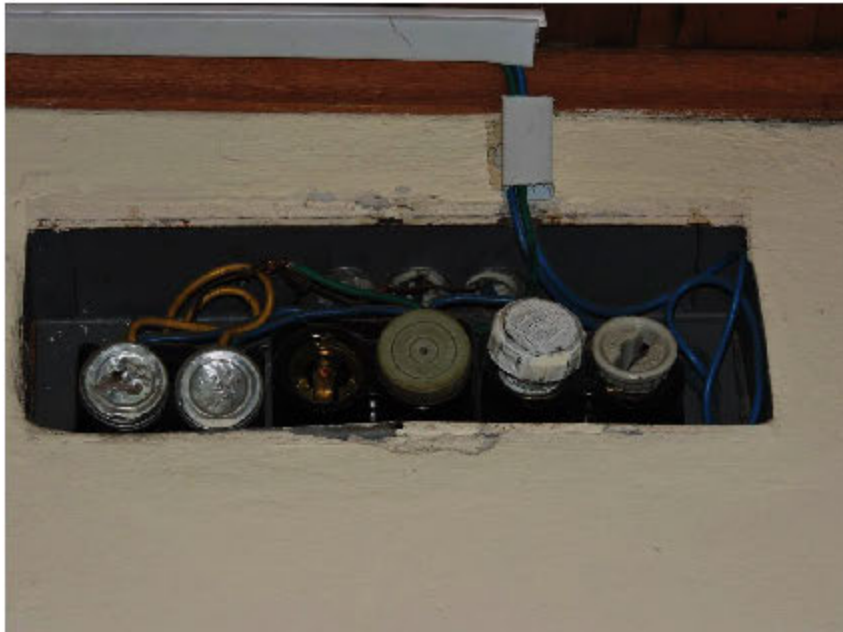
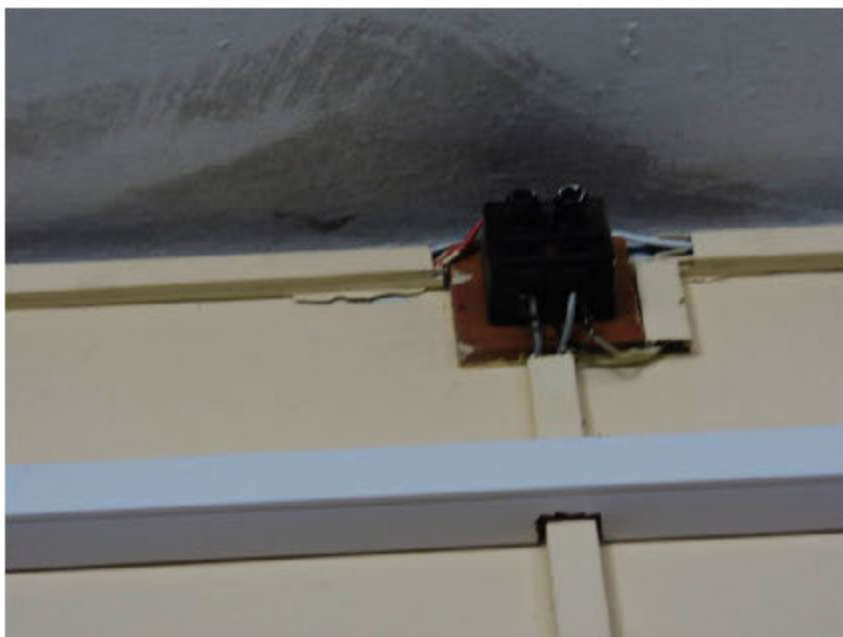
Precariedades en el cableado
