**INFORME DE CONDICIONES
Y MEDIO AMBIENTE DE TRABAJO
EN 11 LOCALES
DE ENSEÑANZA SECUNDARIA**

(CUARTA PARTE)

OCTUBRE / DICIEMBRE DE 2016

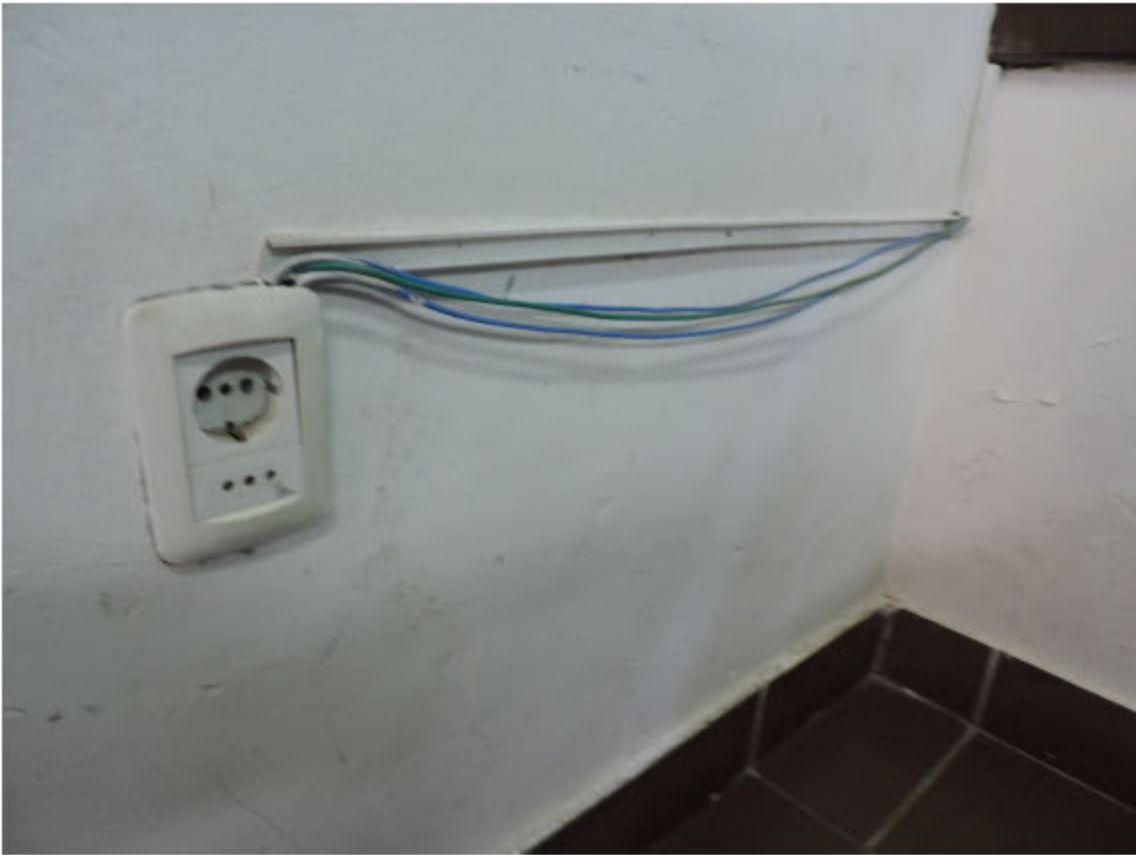
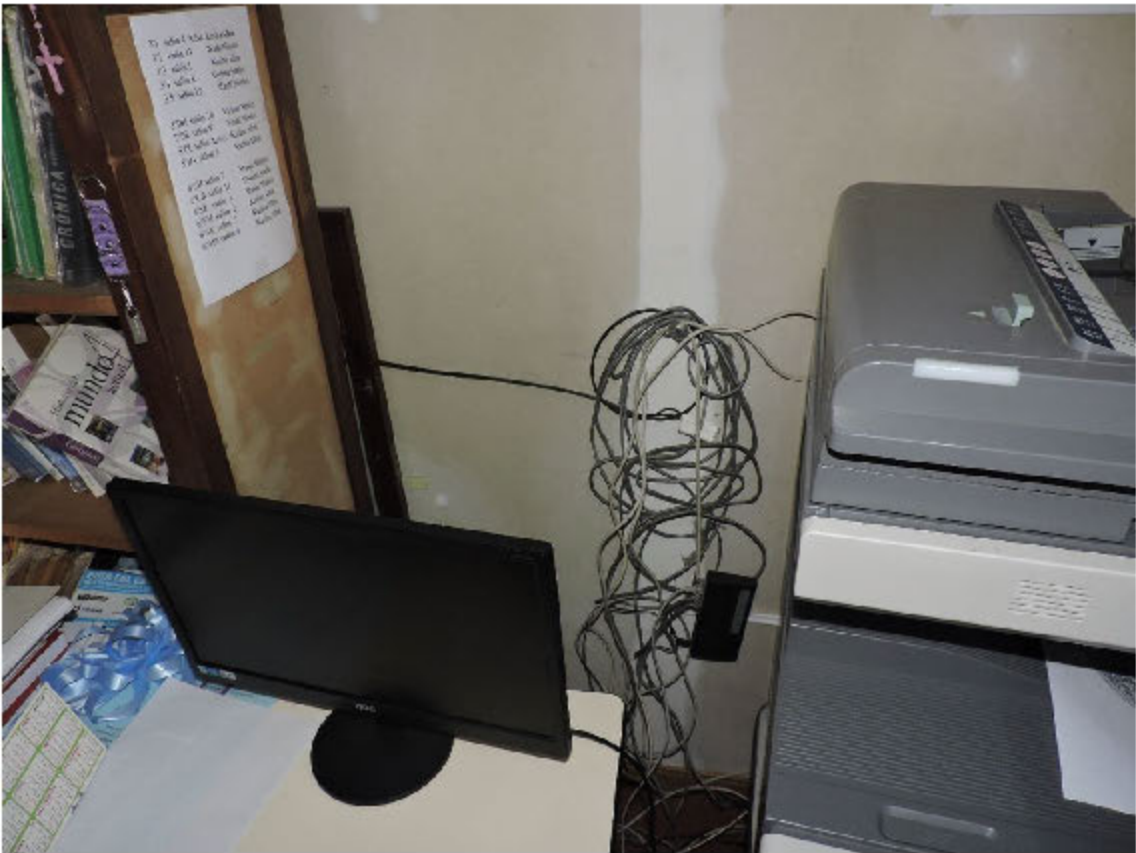
Rastros de agua cerca de instalaciones eléctricas

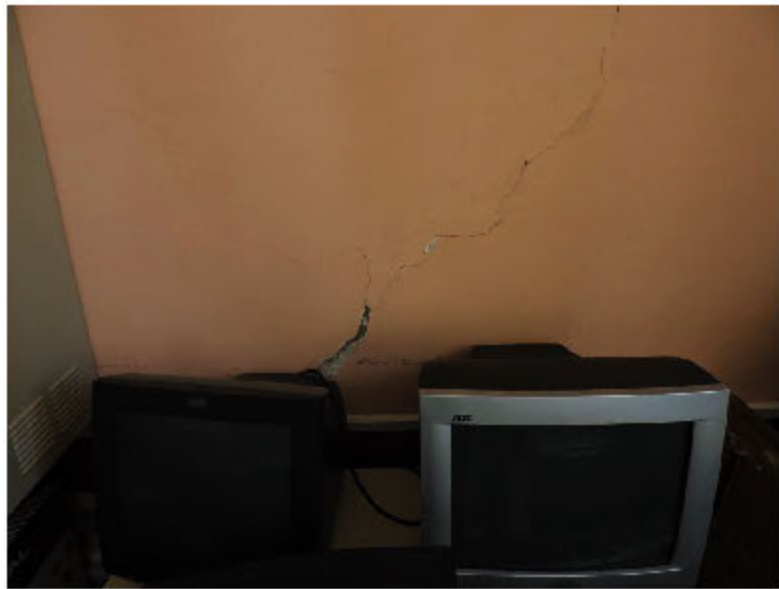
Adscripción

- Se observaron **fisuras** en techos y/o paredes en Nueva Palmira (viga en salones ubicados al fondo), Ombúes de la Valle (aulas, laboratorio de informática, adscripción, sala de profesores, secretaría, cocina/comedor), Tarariras (aula), Rosario (unión de plantas), Colonia 1 (aulas y baños de estudiantes), Sauce (laboratorio, salón del equipo multidisciplinario y patio central), Montevideo 69 (corredor) y Montevideo 20 (baños). A nuestro juicio, no se trata de daños estructurales, pero pueden ser peligrosos a través de la caída de revoques.

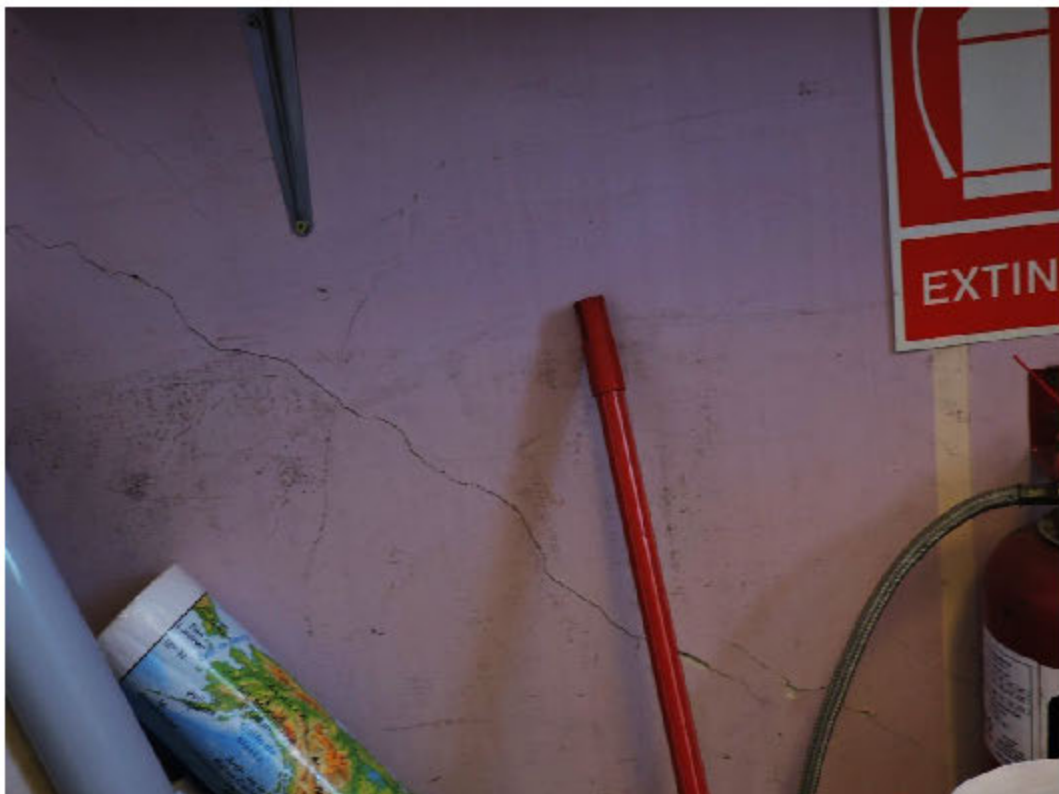
Laboratorio de Química

- Existe riesgo de caída de personas durante los desplazamientos a lo largo de la jornada, debido al **mal estado del suelo**: baldosas sueltas, moquete levantada, suelo resbaladizo, etc. Los daños que pueden producirse son lesiones como heridas, contusiones, rozaduras, torceduras, luxaciones, esguinces, e incluso lesiones graves como fracturas. Para evitar tales riesgos, el suelo debe ser un conjunto homogéneo, fijo y estable, no resbaladizo, y correctamente iluminado. Observamos pisos levantados y fisurados en Ombúes de la Valle, Tarariras, Rosario, Colonia 1, Sauce y Montevideo 20.

Pisos levantados y fisurados

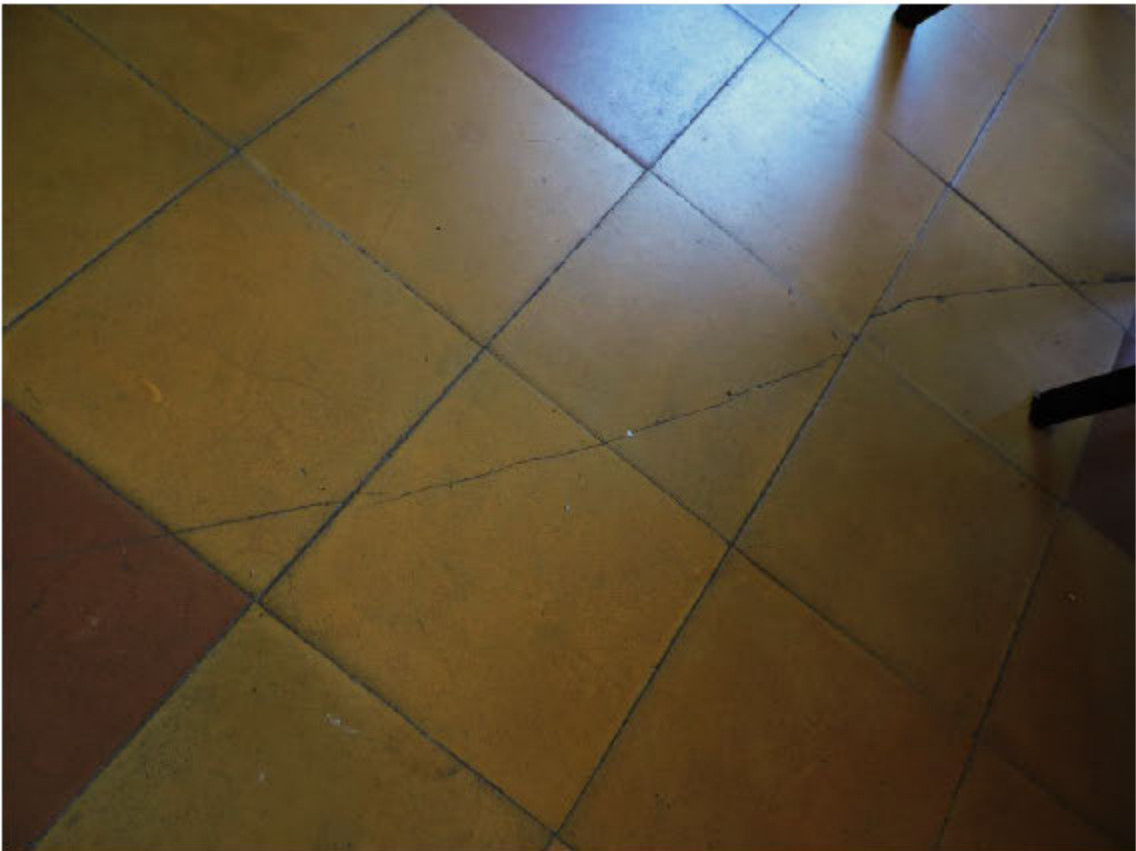
Hall de entrada

Desprendimiento de zócalos

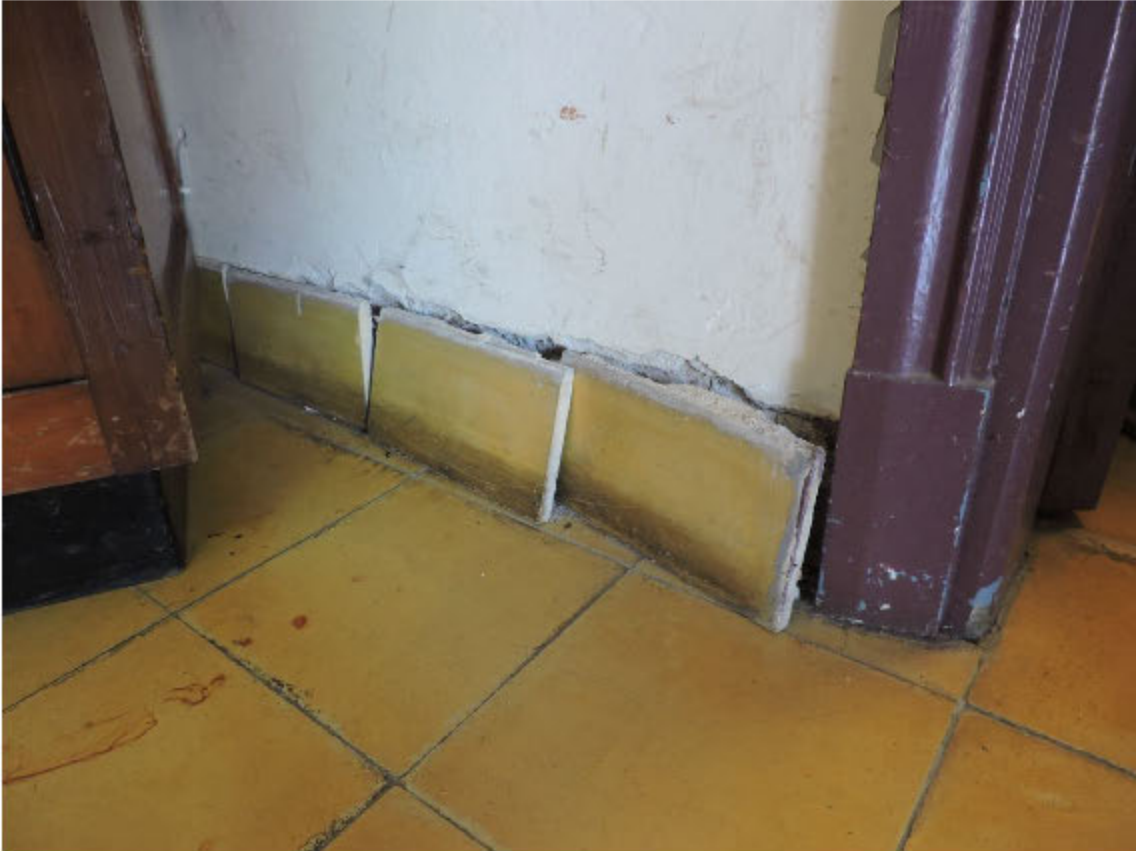
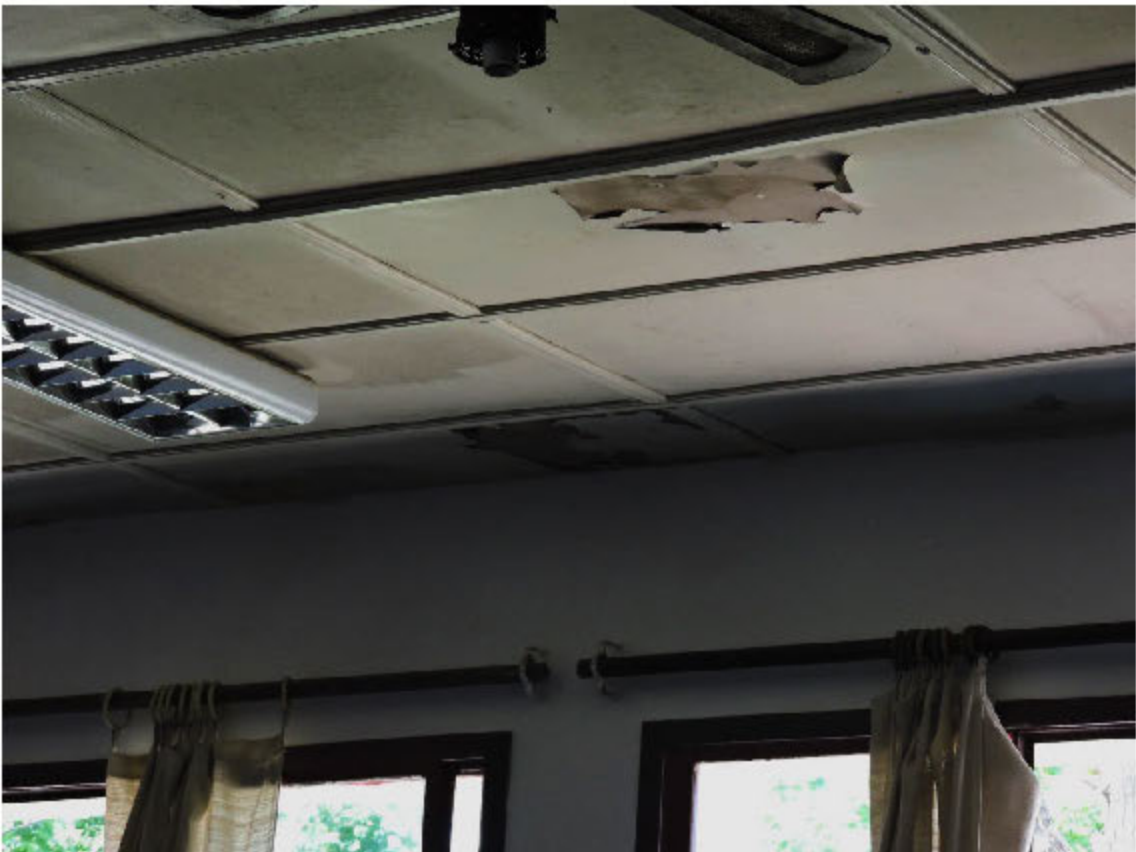
Aula de 1º 1 y 4º 1

- Las **filtraciones** pueden ocurrir por diversas razones, pero habitualmente se deben a impermeabilizaciones deficientes o inexistentes, así como a desagües obstruidos por falta de limpieza. Constituyen un grave problema, pues desgastan los materiales, provocan grietas, desprenden hormigón y constituyen un potencial daño a la salud. Constatamos que se producen filtraciones en Mercedes 2 (especialmente en el Salón Mansilla), Nueva Palmira (claraboya a la entrada y patio cerrado al fondo), Ombúes de la Valle (aulas, laboratorios, secretaría, sala de profesores, cocina/comedor), Tarariras (aulas, laboratorios, dirección y sala de profesores), Rosario (corredores), Colonia 1 (aulas y corredores), Sauce (aulas, laboratorio de biología, salón multiuso, salón del equipo multidisciplinario y corredor), Montevideo 69 (la totalidad de la planta).

Filtraciones de aguas pluviales

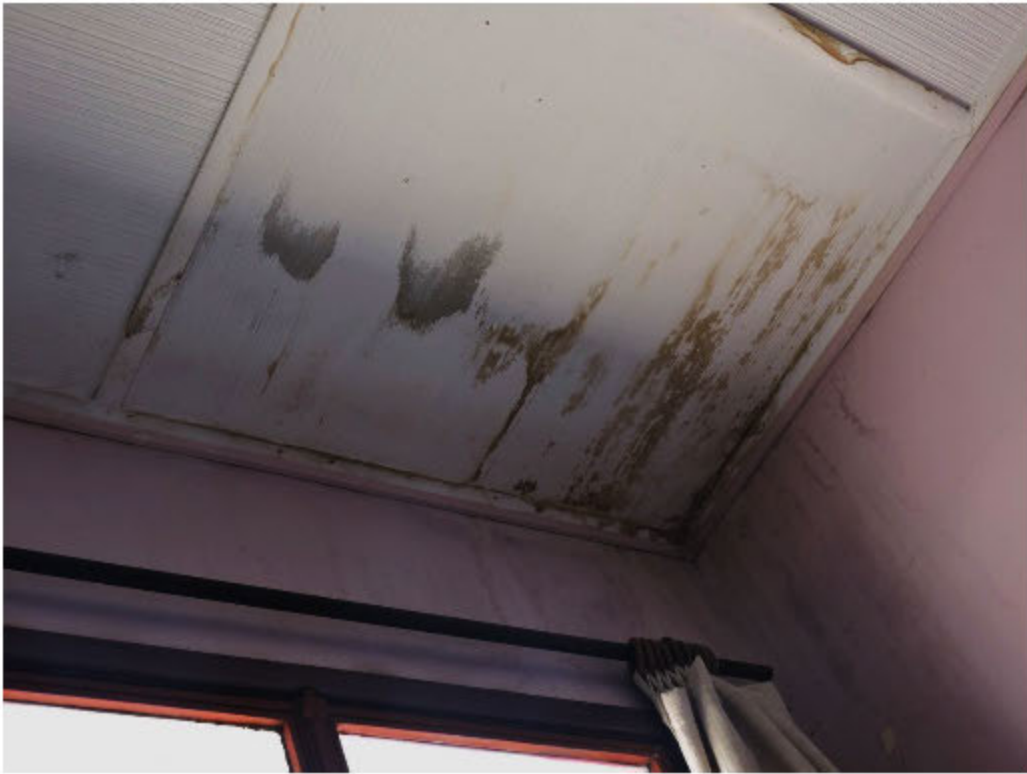
Laboratorio de Informática

Humedades

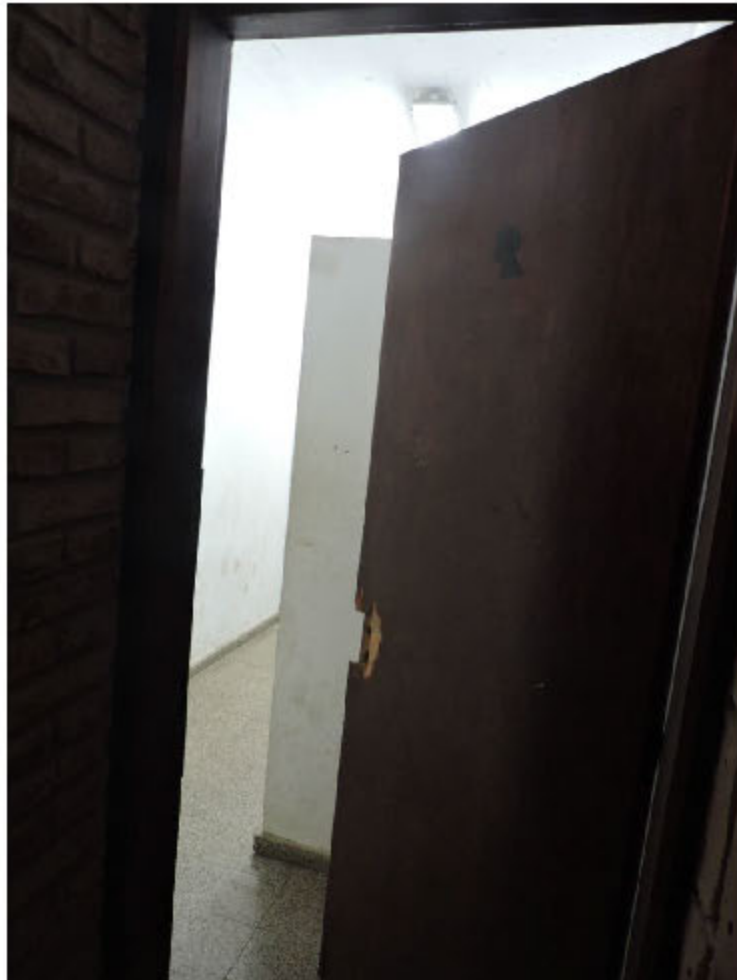
Baño de estudiantes

Desprendimiento de azulejos

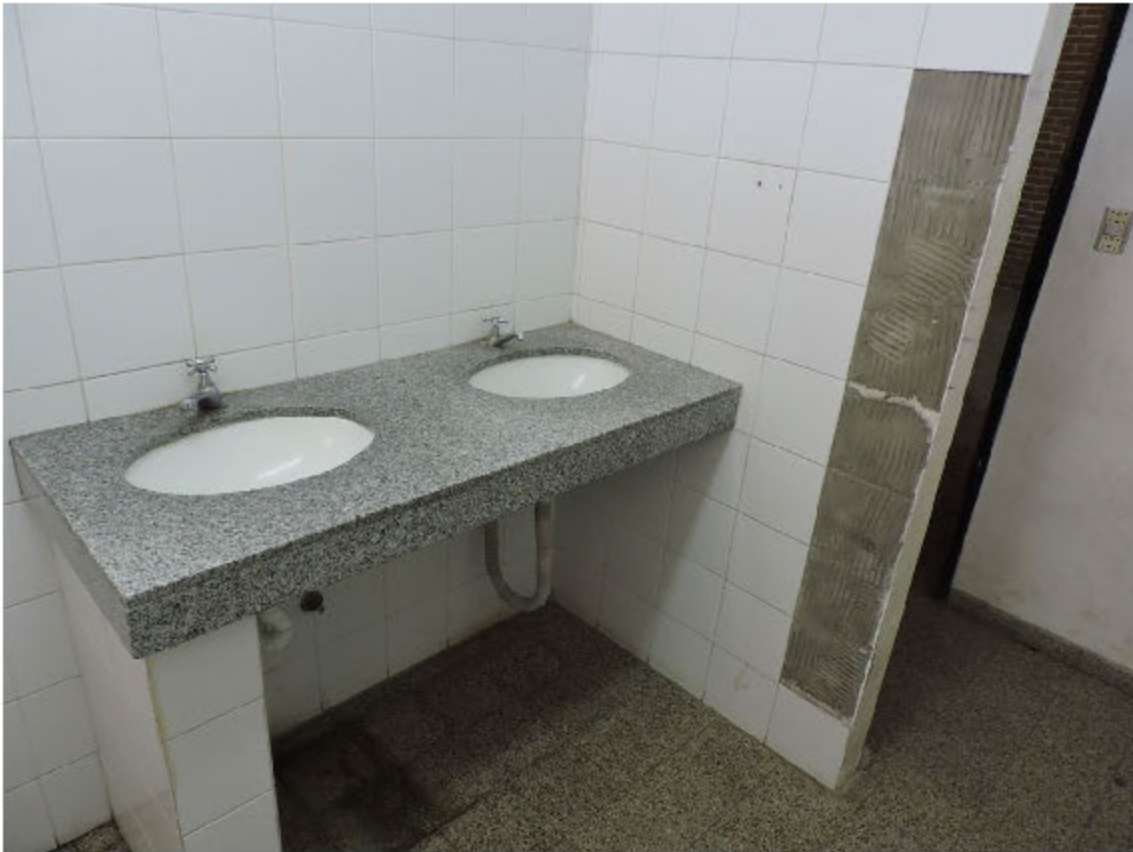
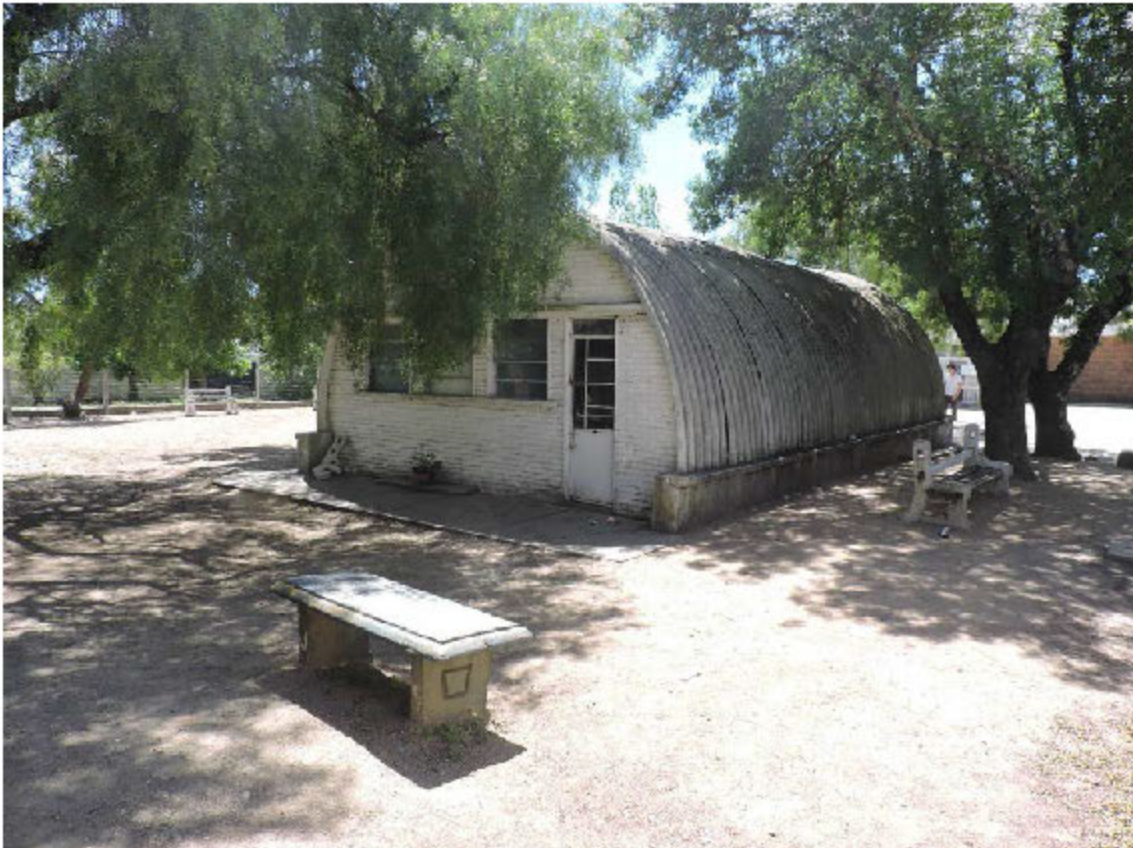
Anexo Liceo de Ombúes de la Valle: Depósito

- Si los productos que contienen **asbesto** (por ejemplo, los techos de fibrocemento) se sacuden, fibras pequeñas se desprenden y, si se inhalan, es posible que se alojen en los pulmones y causen cicatrices e inflamación, lo cual puede llevar a serios problemas de salud. La Organización Mundial de la Salud ha clasificado el asbesto como cancerígeno reconocido. Identificamos techos de fibrocemento en Nueva Palmira (sector), Ombúes de la Valle (depósito) y Rosario (hall de entrada).

Techo de fibrocemento

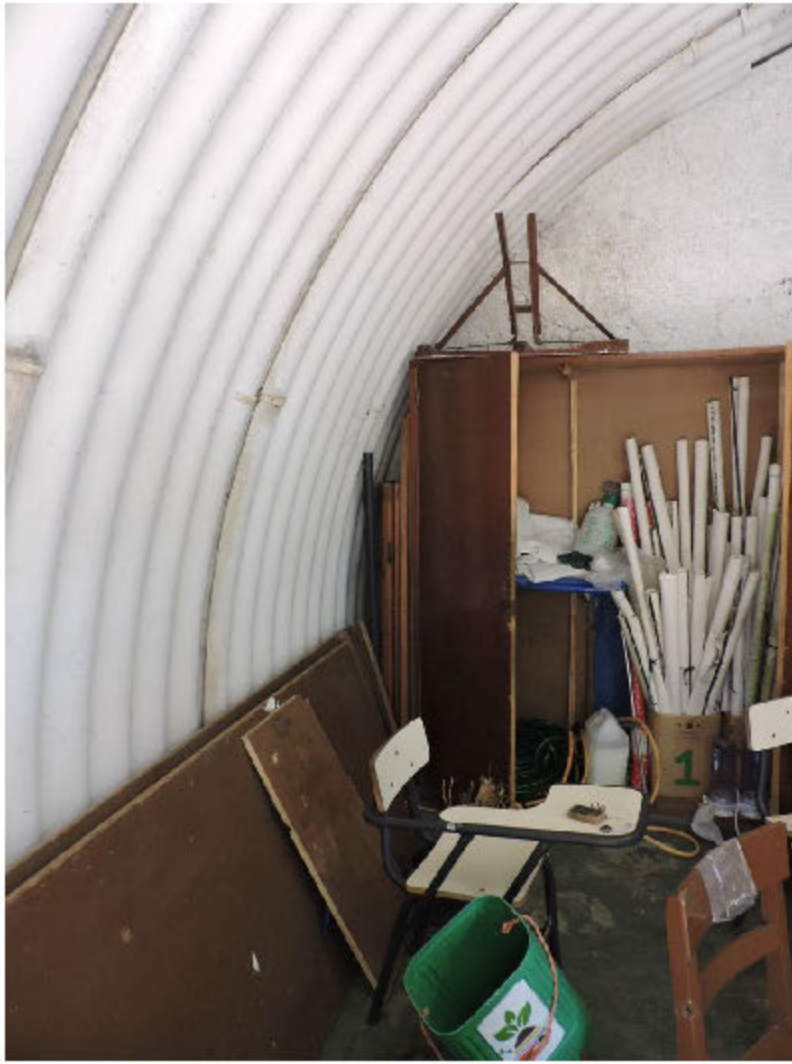
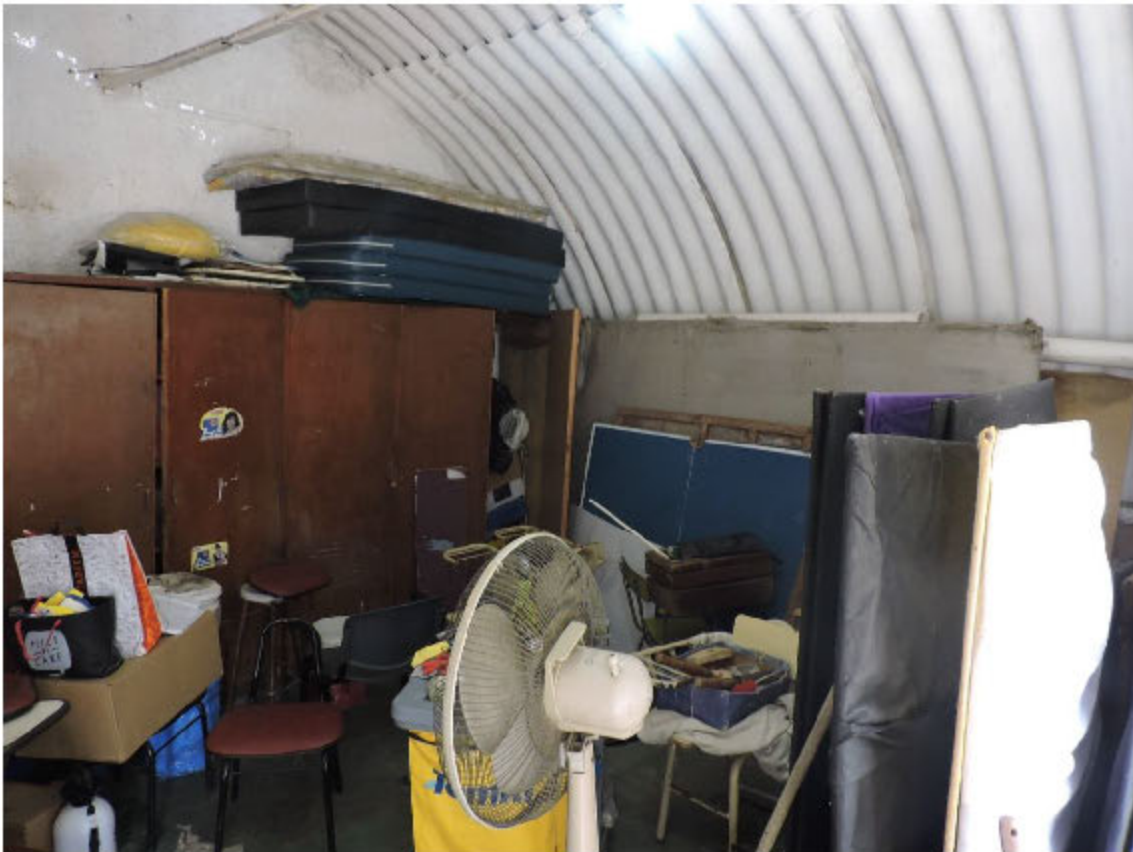
Filtraciones de aguas pluviales

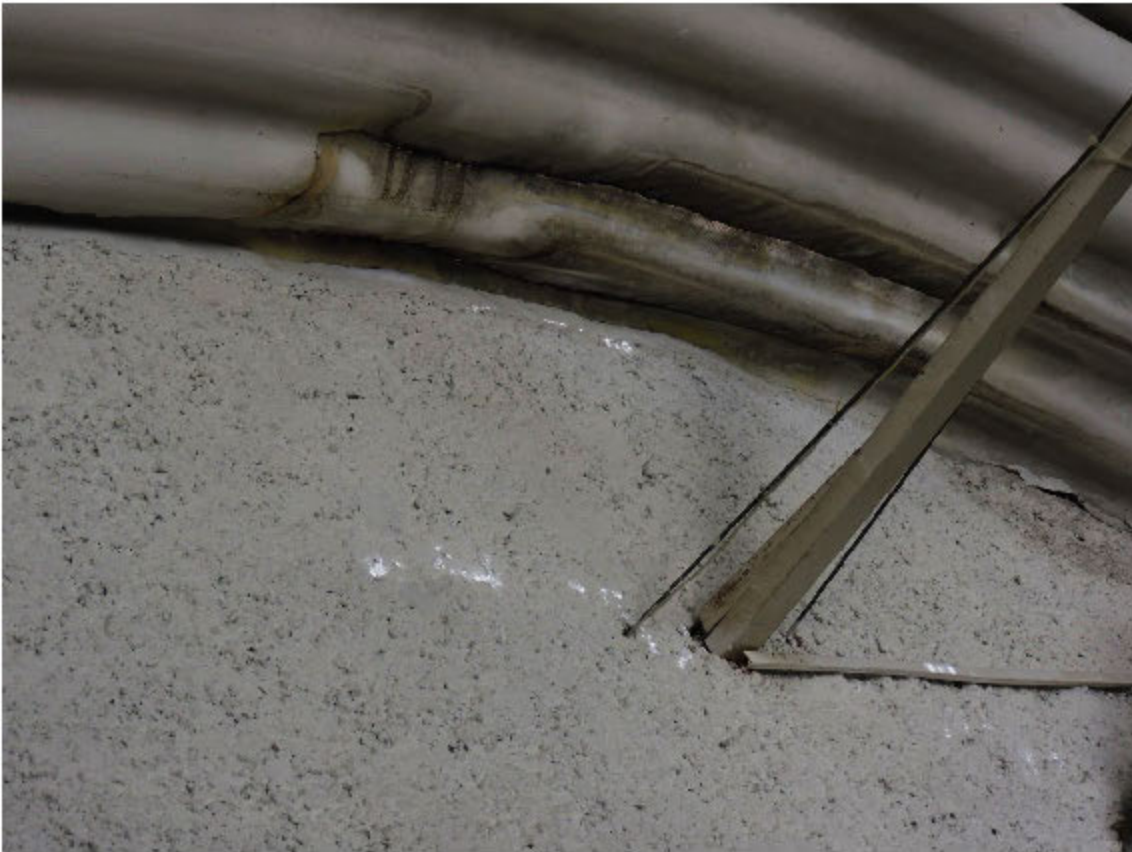
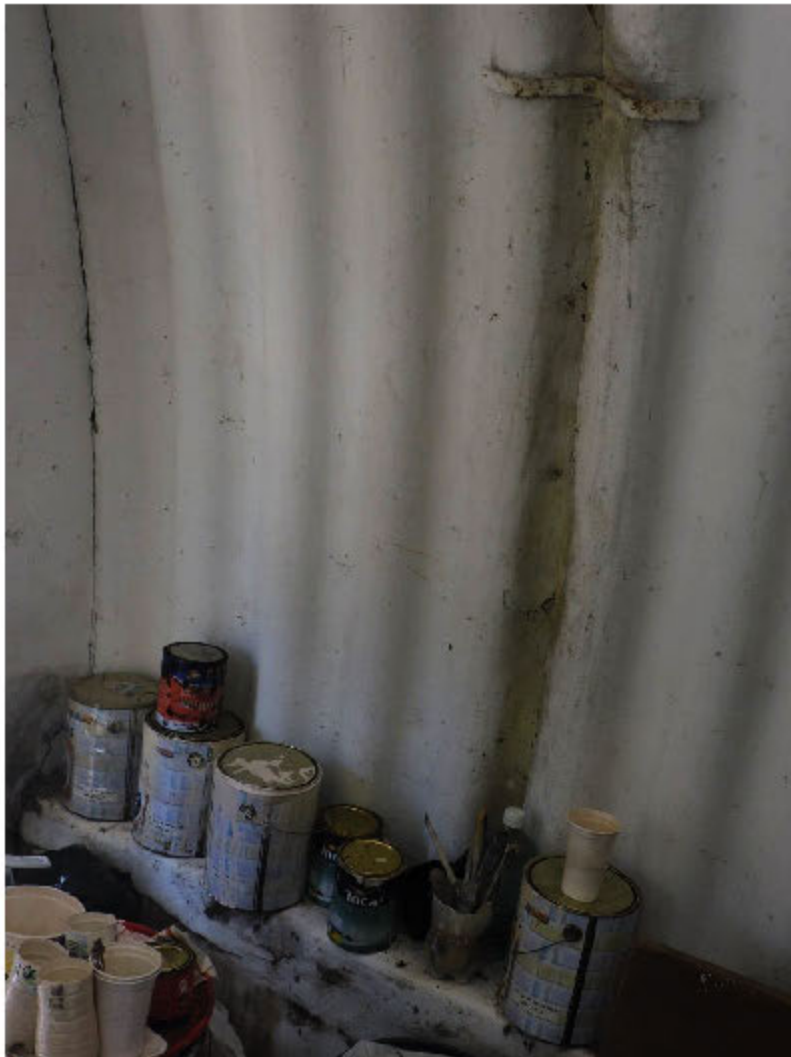
- Las **grietas** en un aula usada por los estudiantes de la orientación artística en el liceo de Ombúes de la Valle, y una columna del cerco perimetral del Liceo de Nueva Palmira, parecen comprometer la estabilidad de sus respectivas estructuras. Entendemos que urge adoptar las medidas pertinentes.

Paredes fisuradas

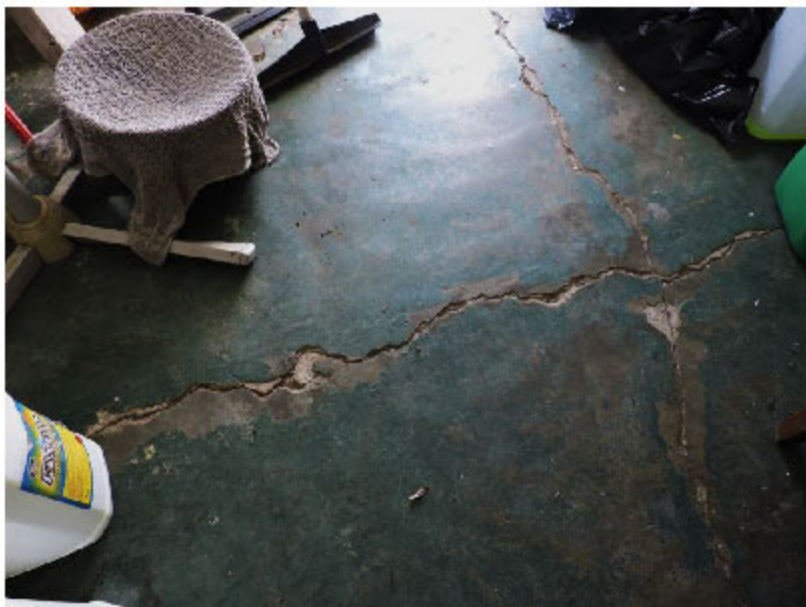
Pisos fisurados

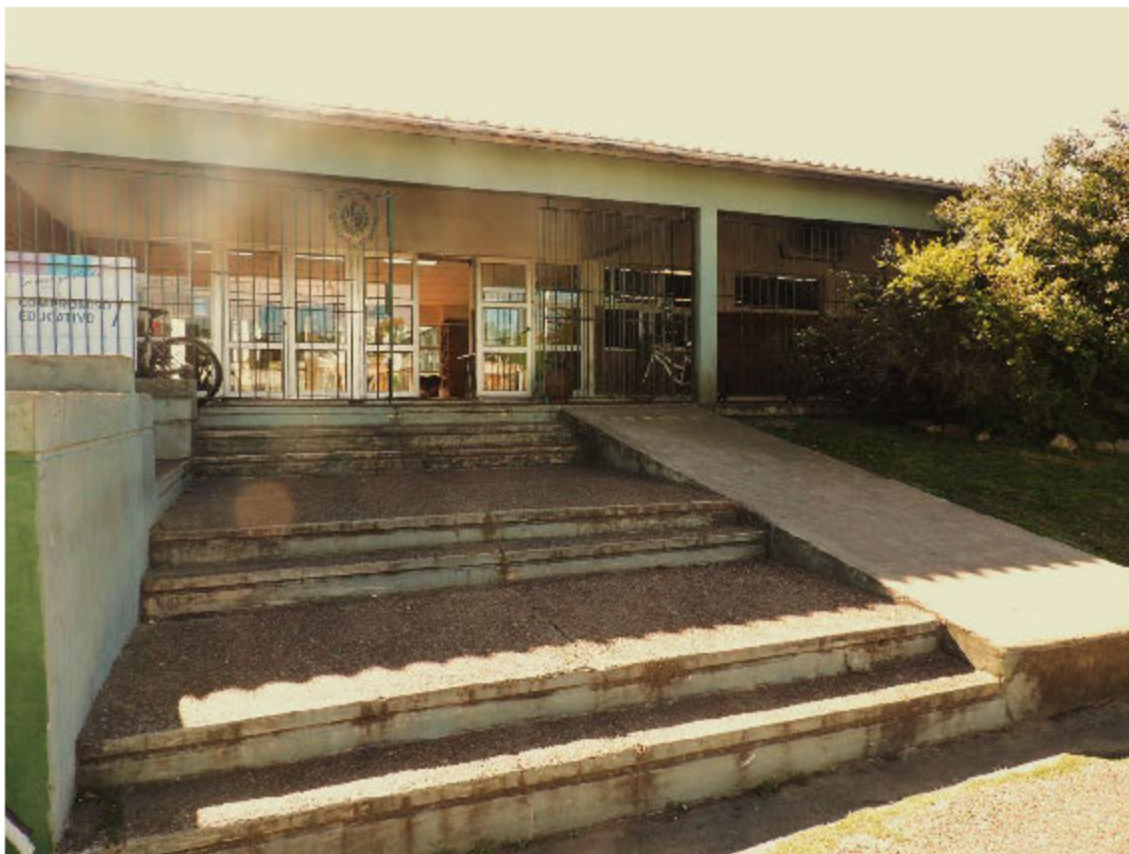
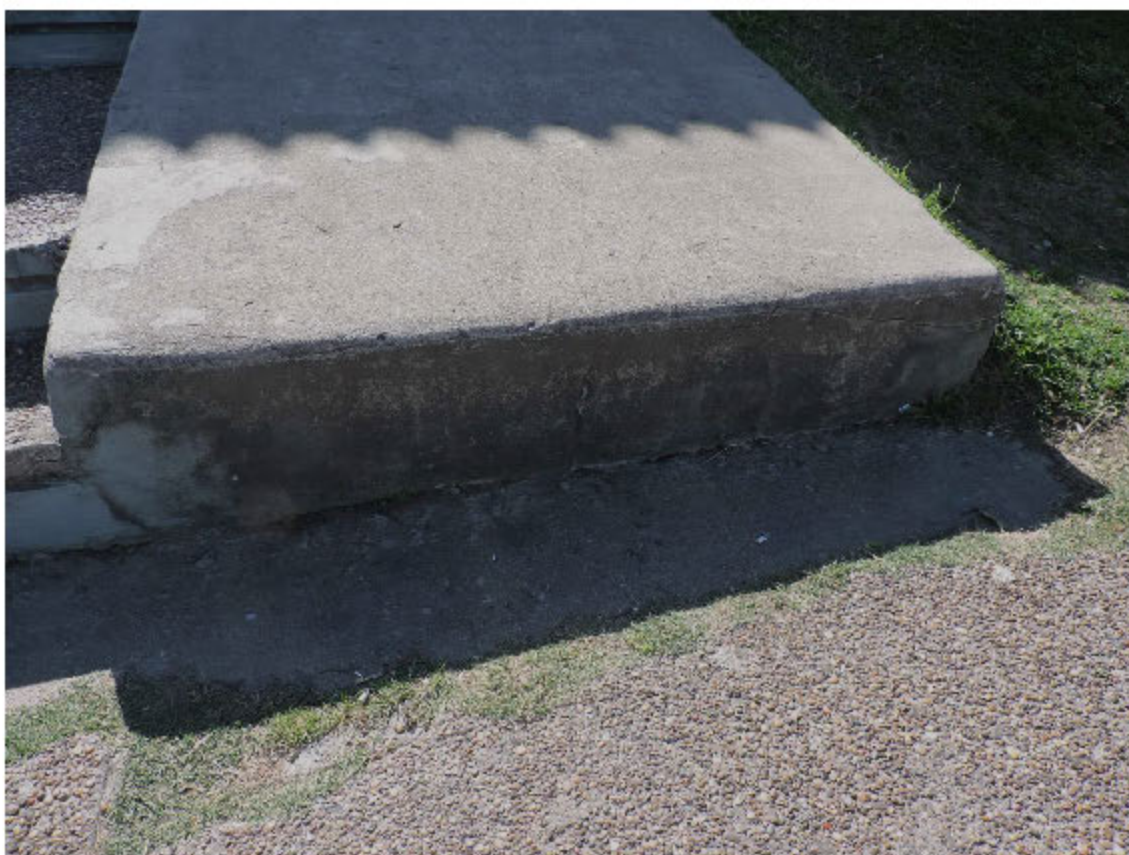
Falta de accesibilidad

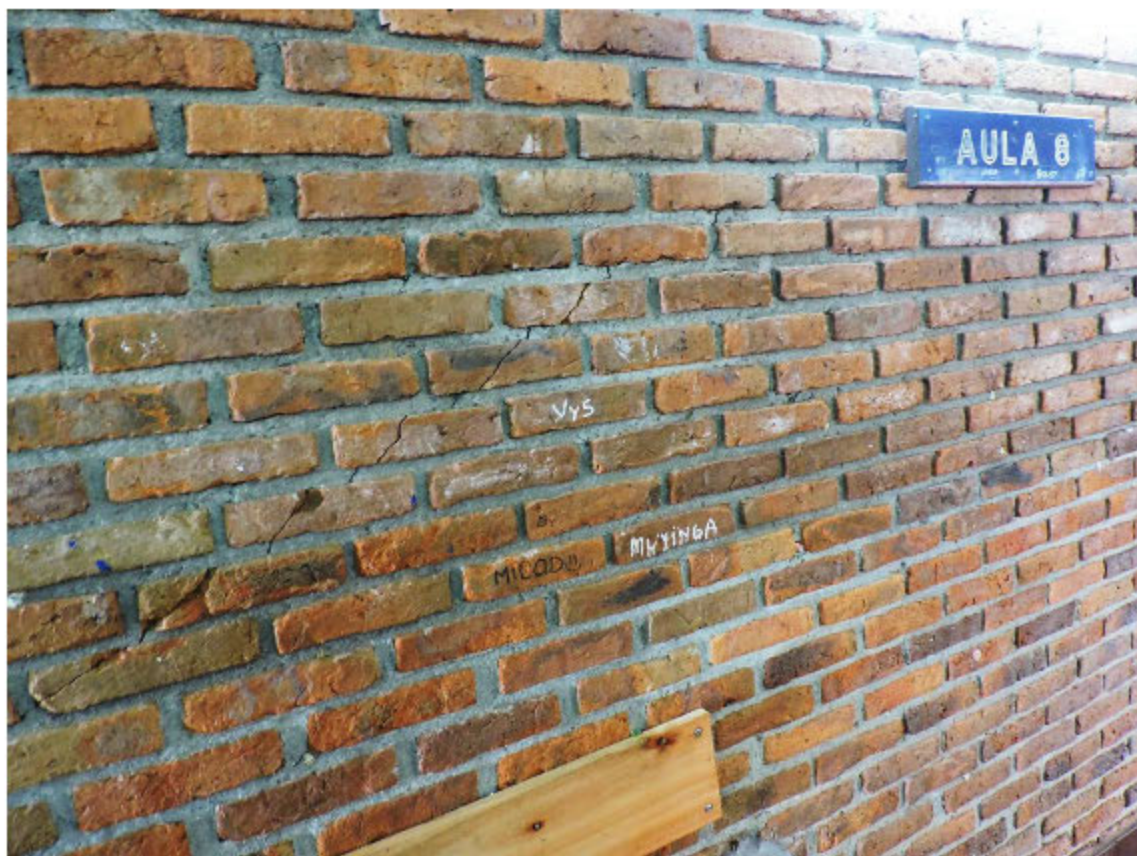
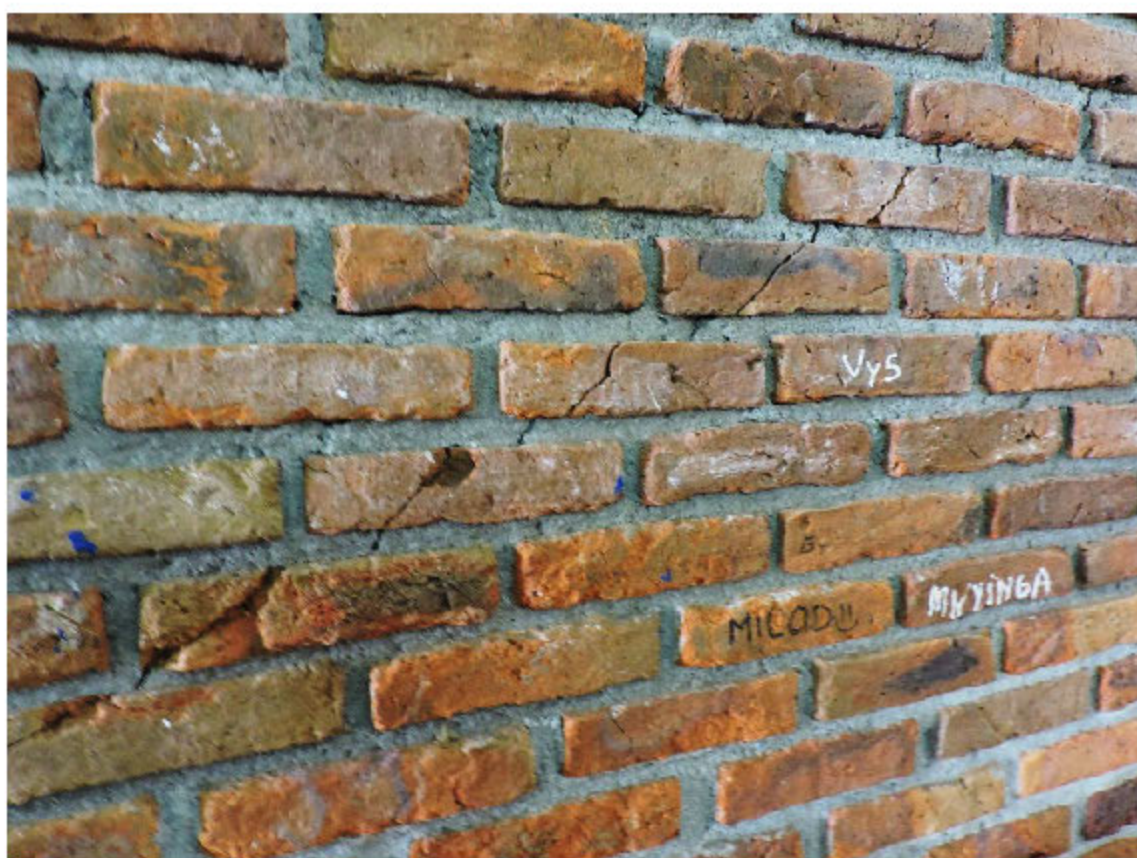
Salón 8

Paredes fisuradas

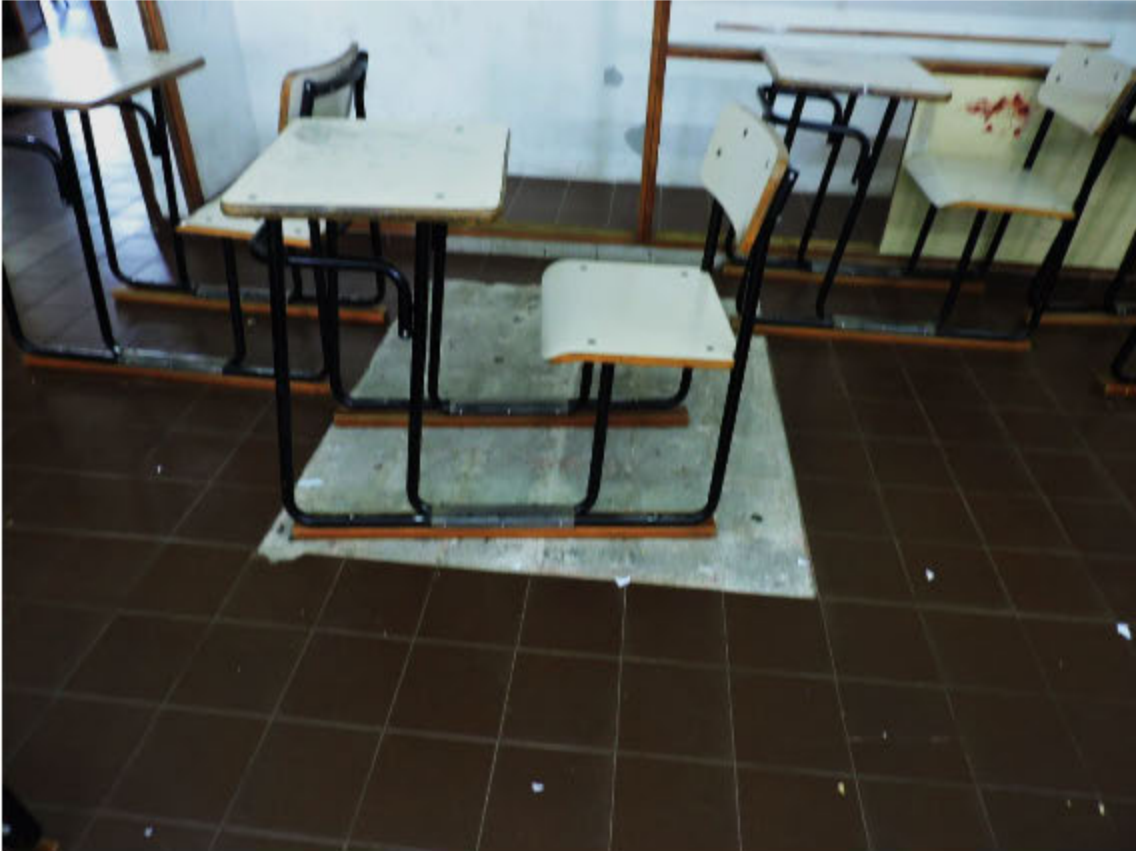
Salón 9

Desprendimiento y fisura de baldosas

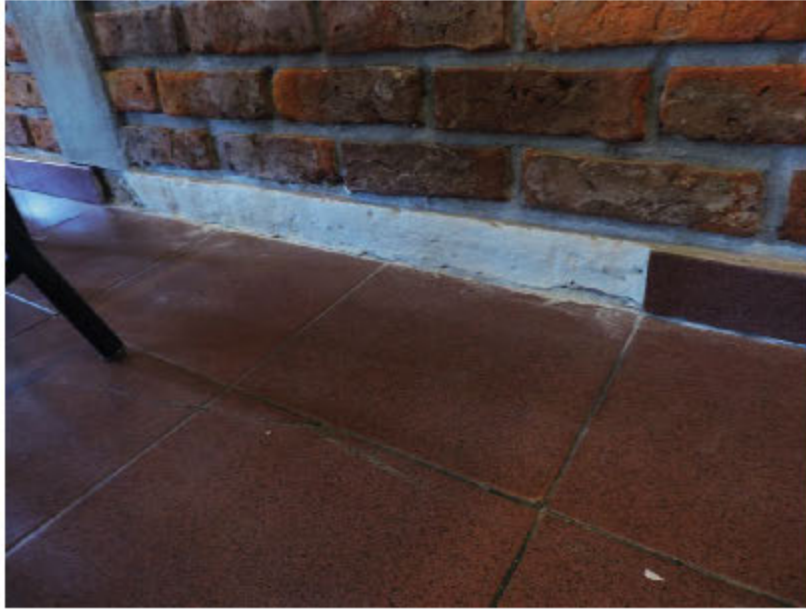
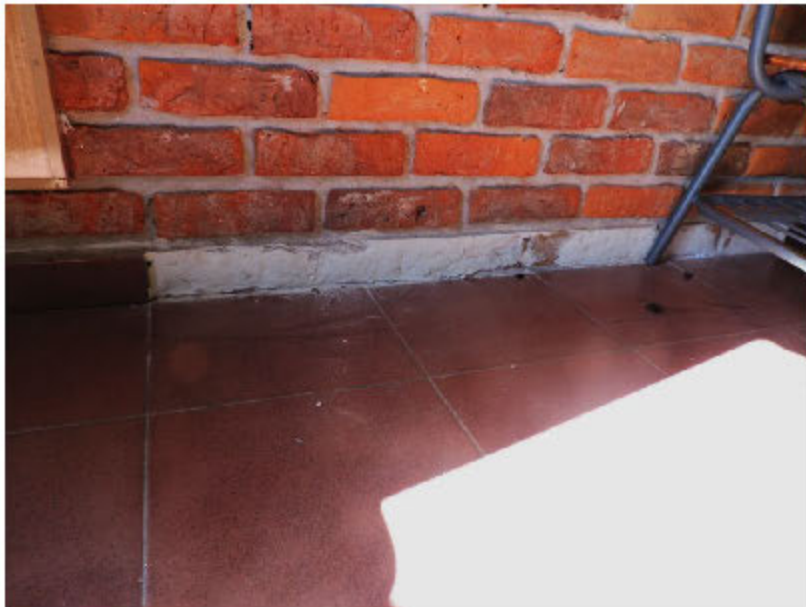
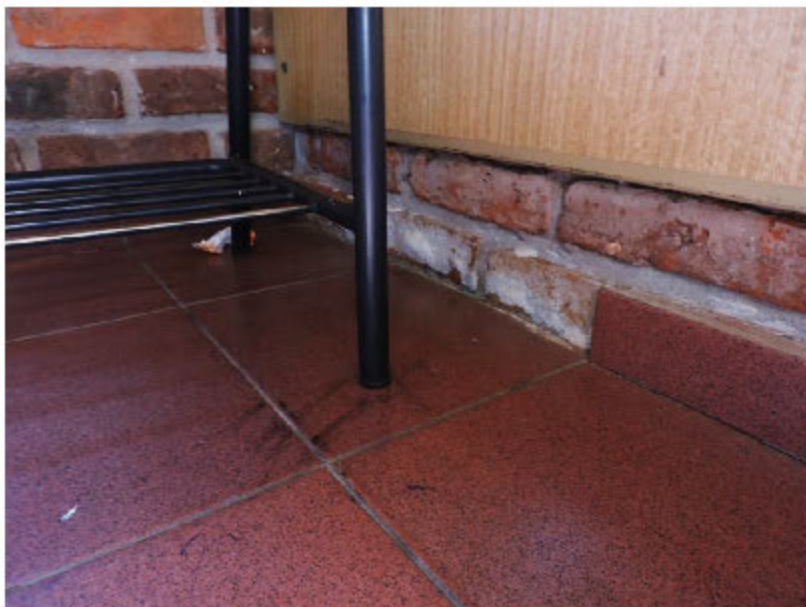
Salón 2

Desprendimiento de zócalos

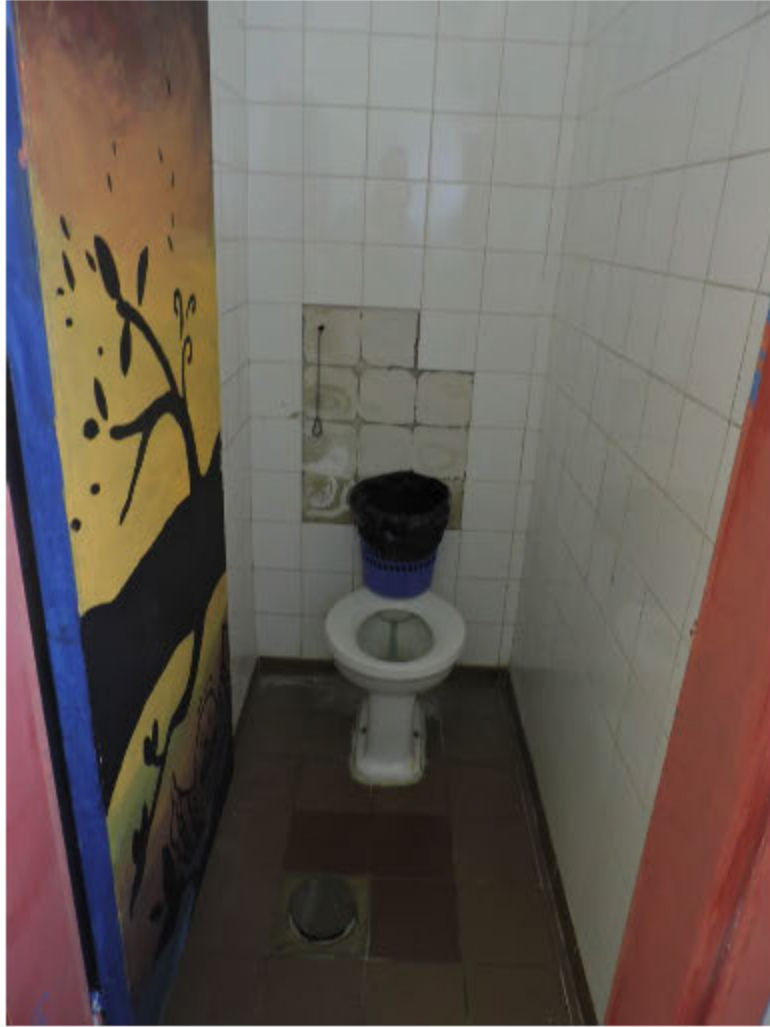
Baño de niñas

Desprendimiento de azulejos

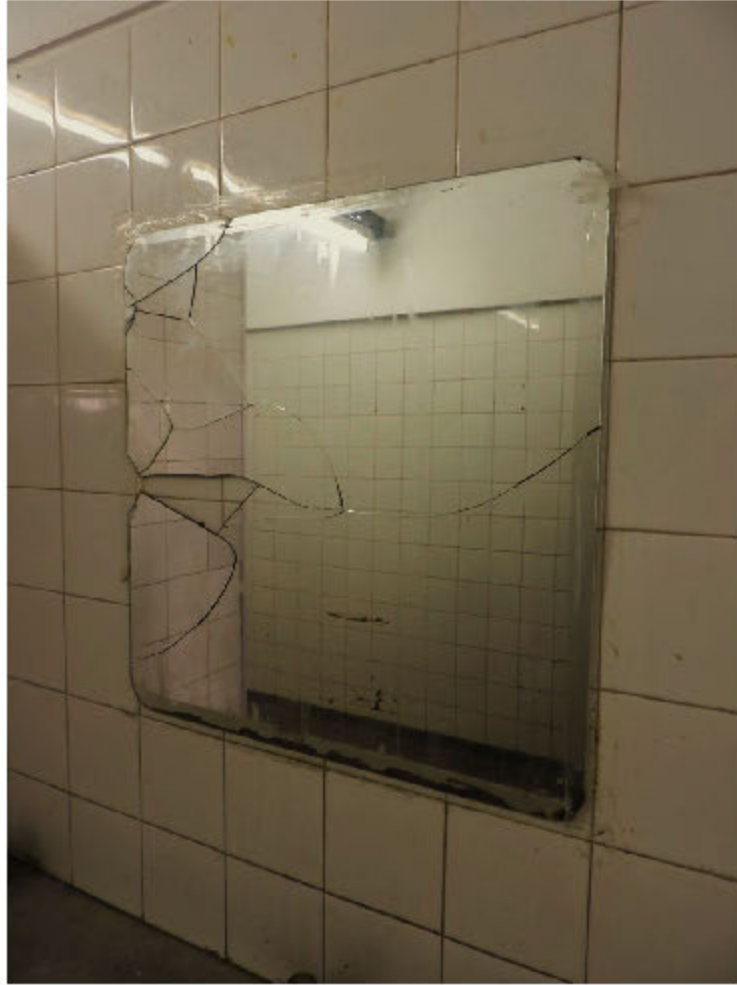
Baño de varones

Espejos rotos

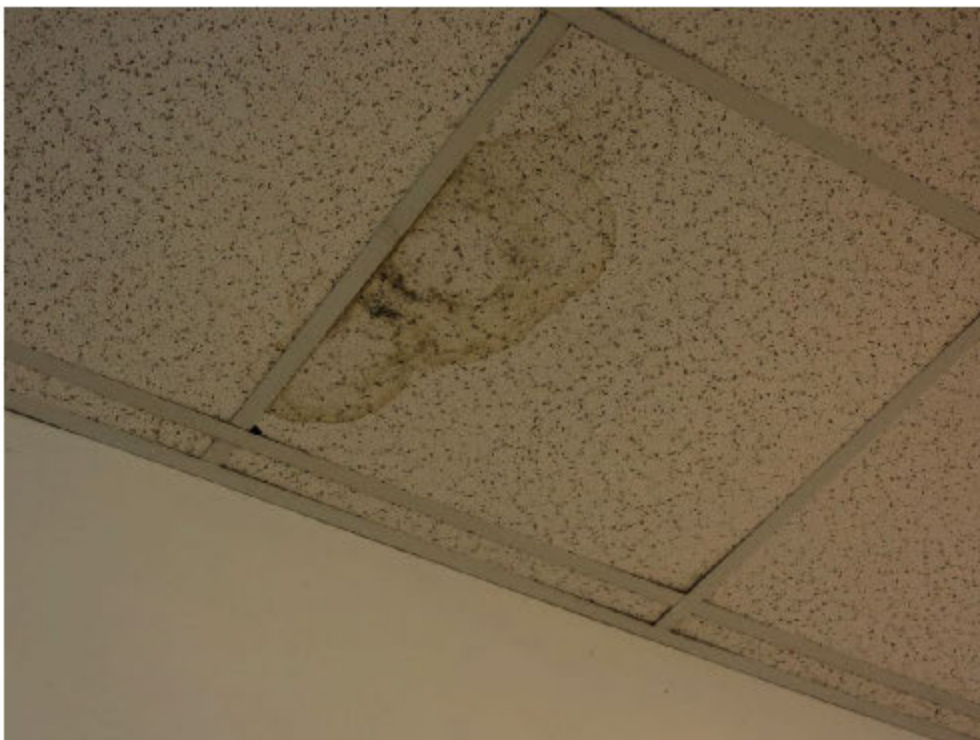
Salón 4

Filtraciones de agua
