**INFORME DE CONDICIONES
Y MEDIO AMBIENTE DE TRABAJO
EN 11 LOCALES
DE ENSEÑANZA SECUNDARIA**

(CUARTA PARTE)

OCTUBRE / DICIEMBRE DE 2016

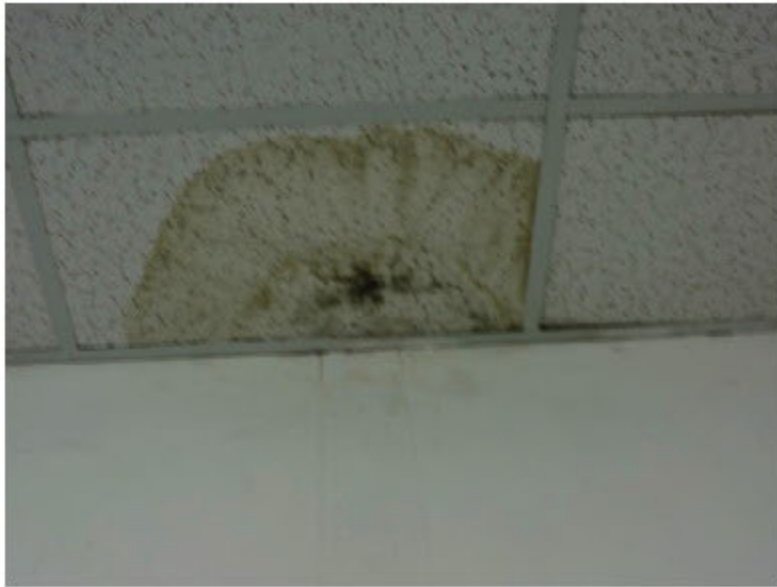
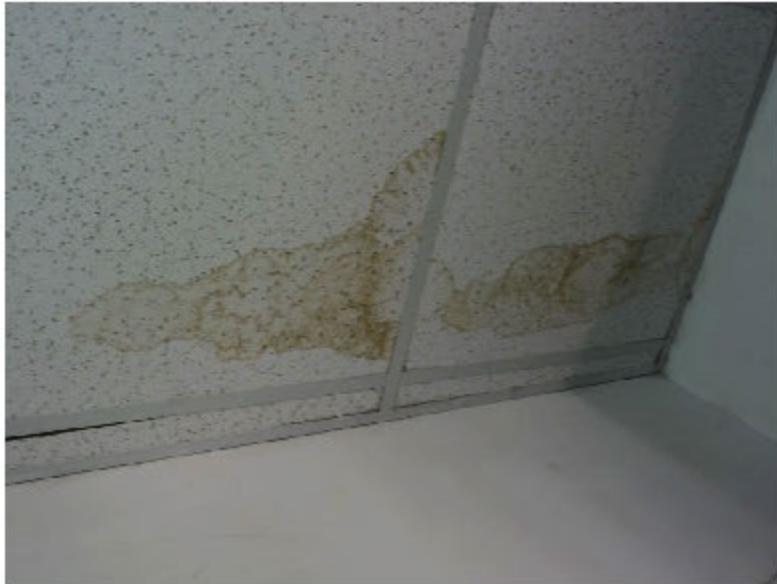
Salón 4

Humedades

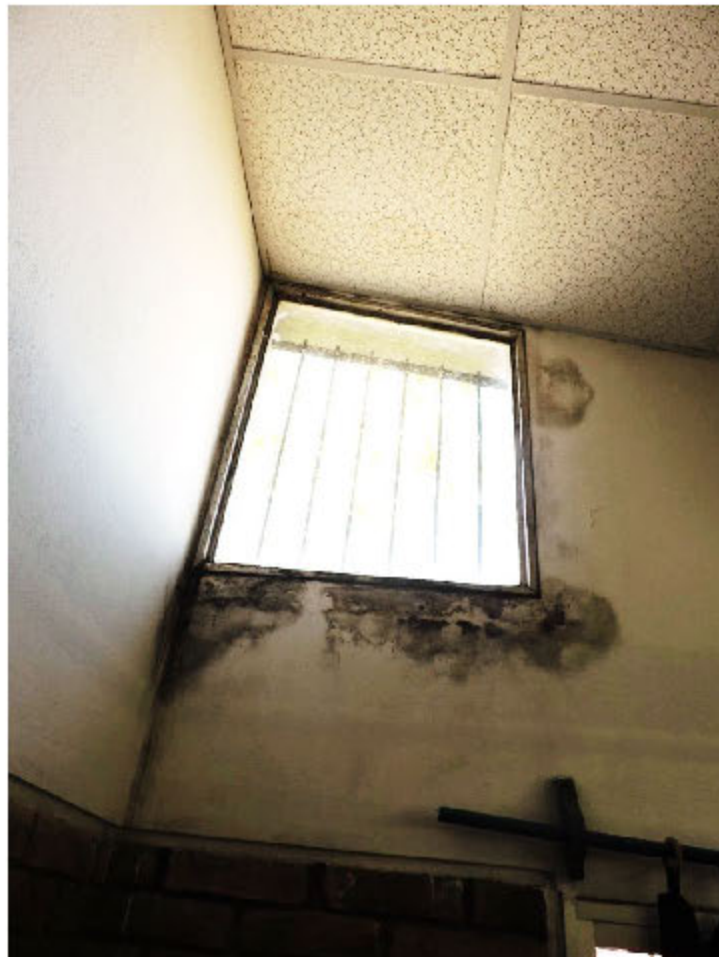
Rastros de agua cerca de instalaciones eléctricas

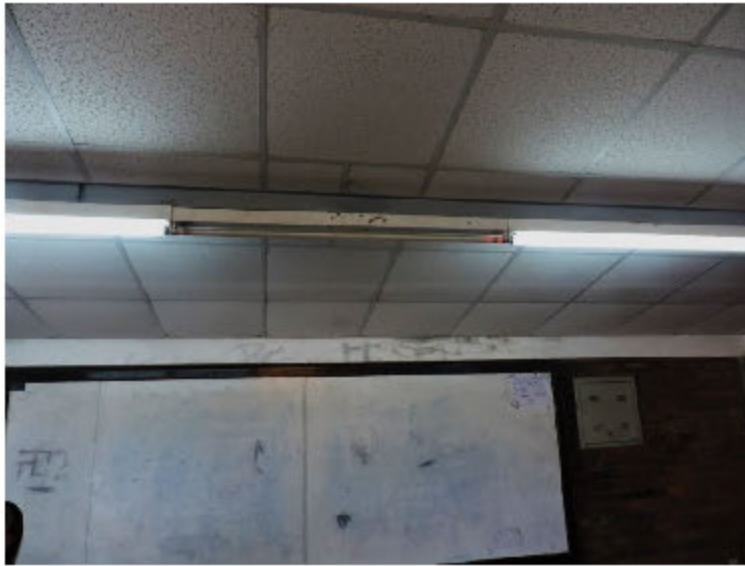
Salón 4

Tubos de luz sin protección mecánica

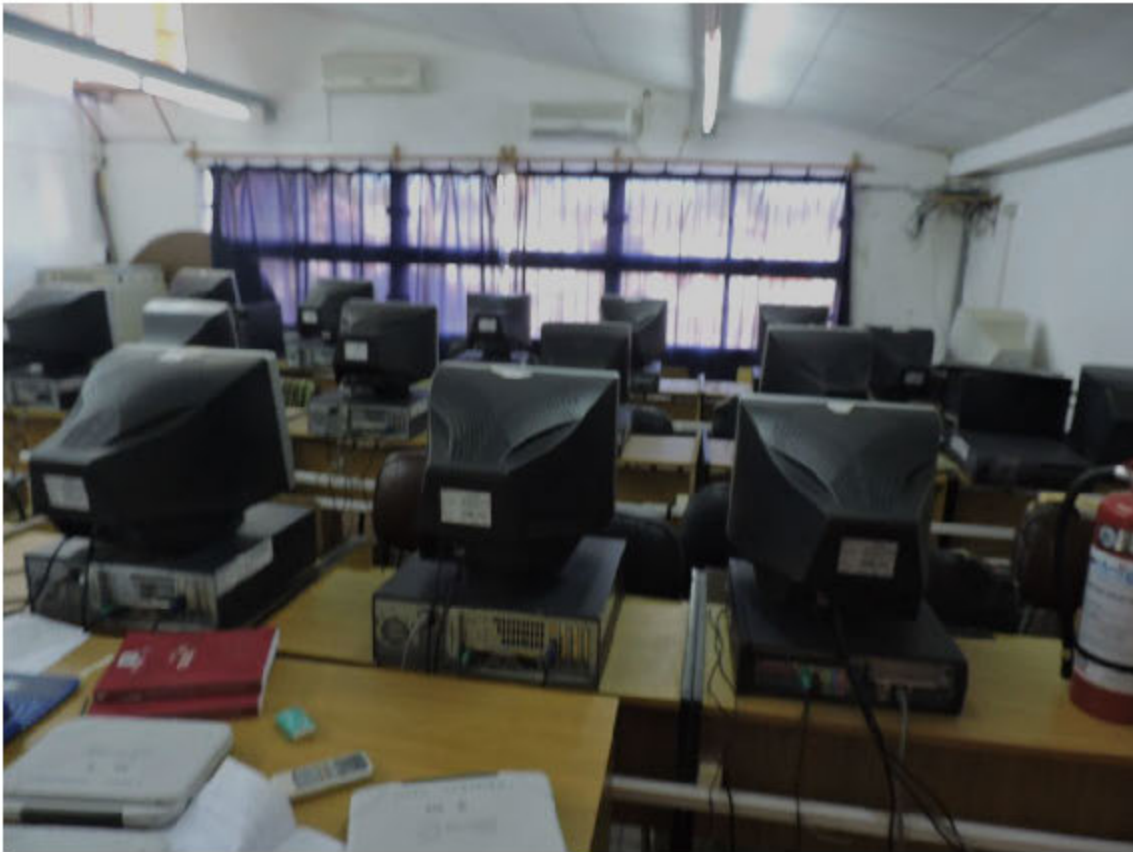
Laboratorio de Informática no cumple con la normativa

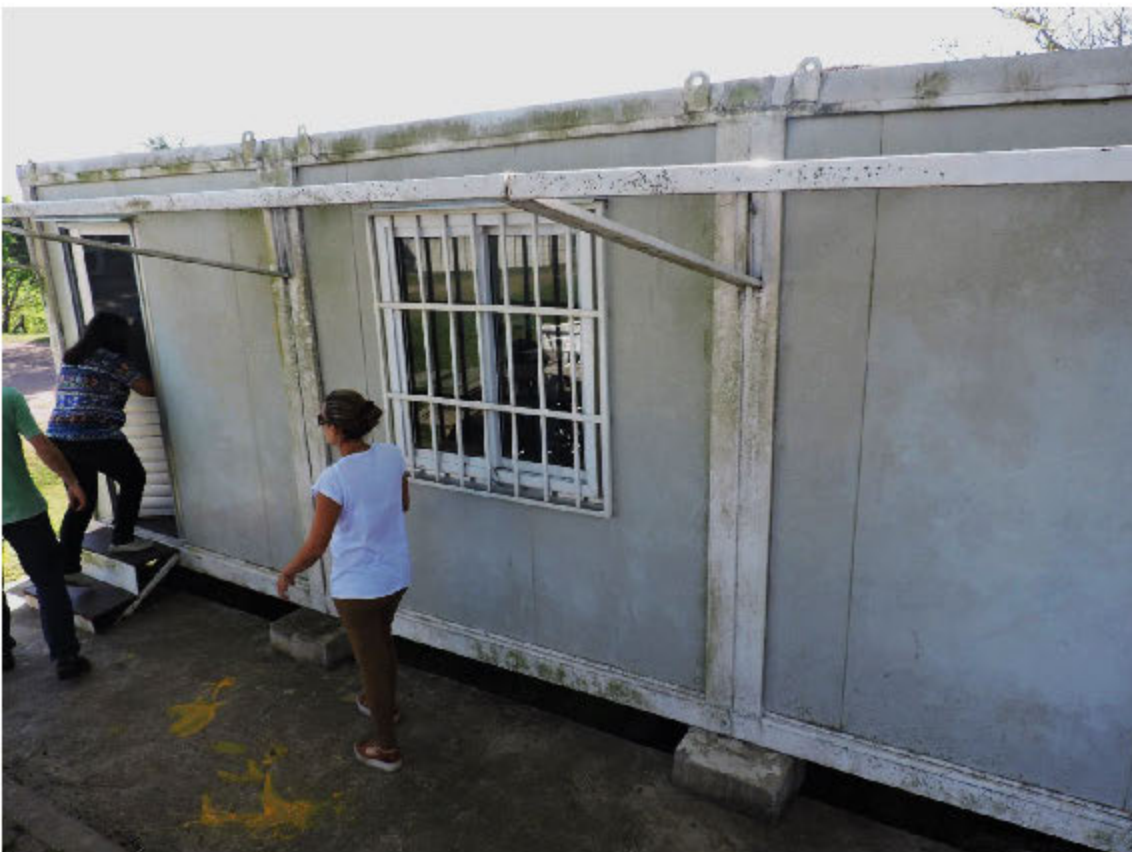
Contenedores sin galerías de acceso

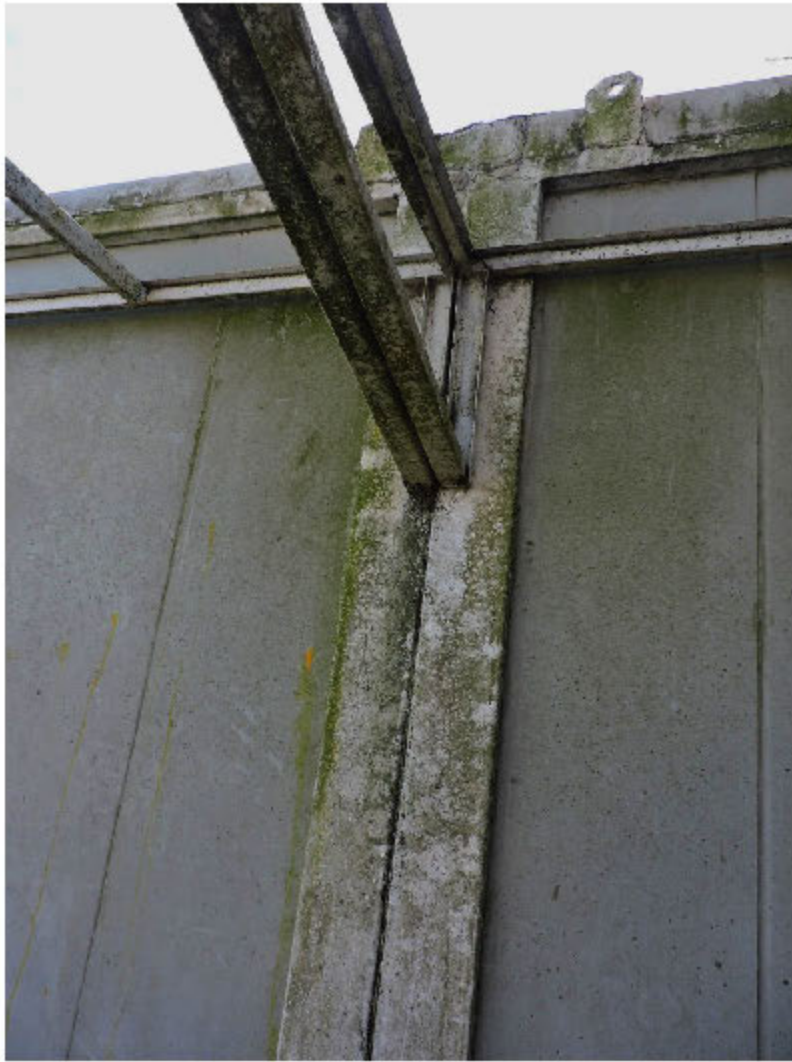
Contenedores con precariedades en el cableado

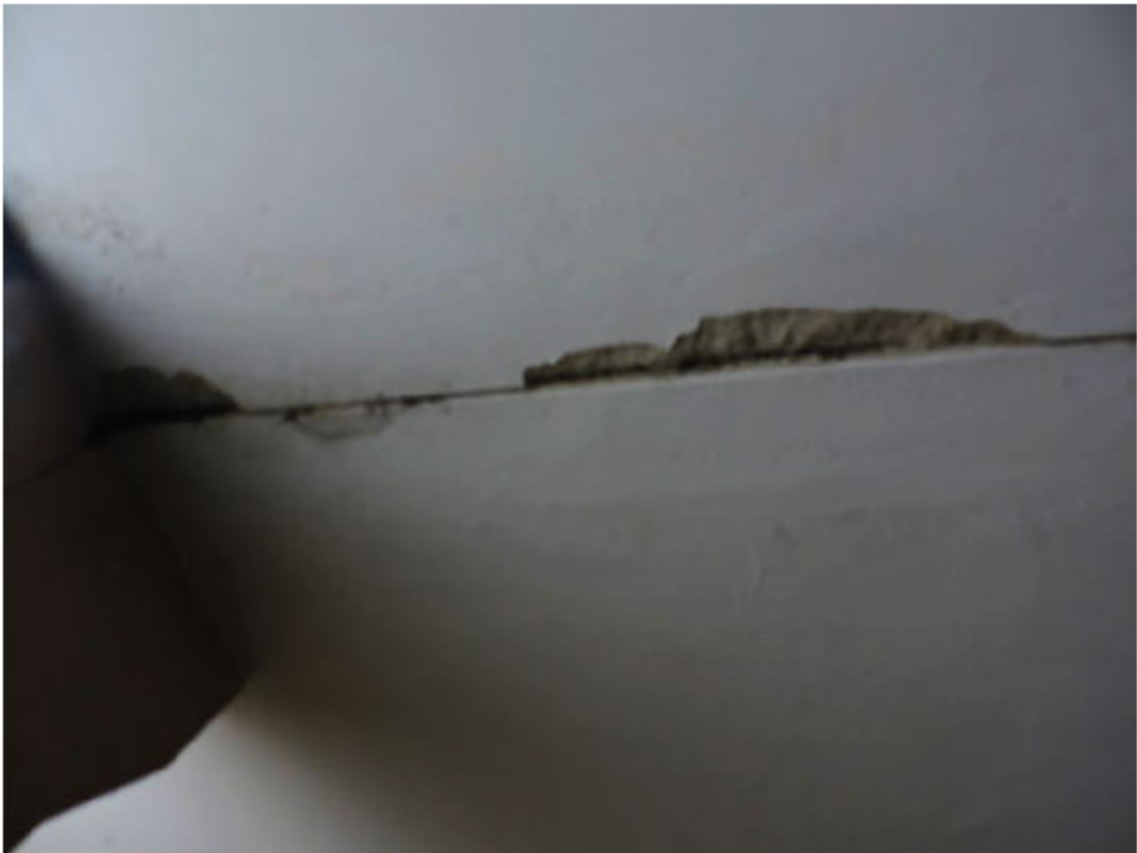
Salón 6

Baldosas que se levantan

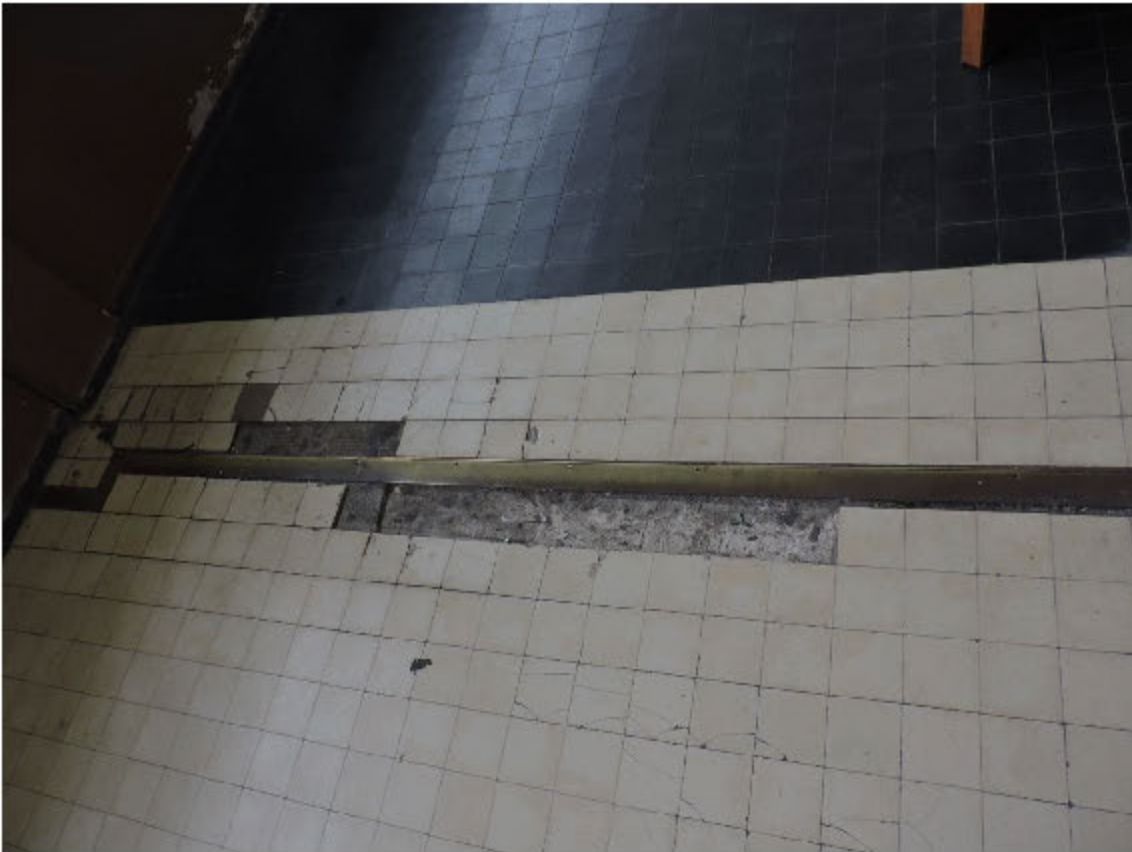
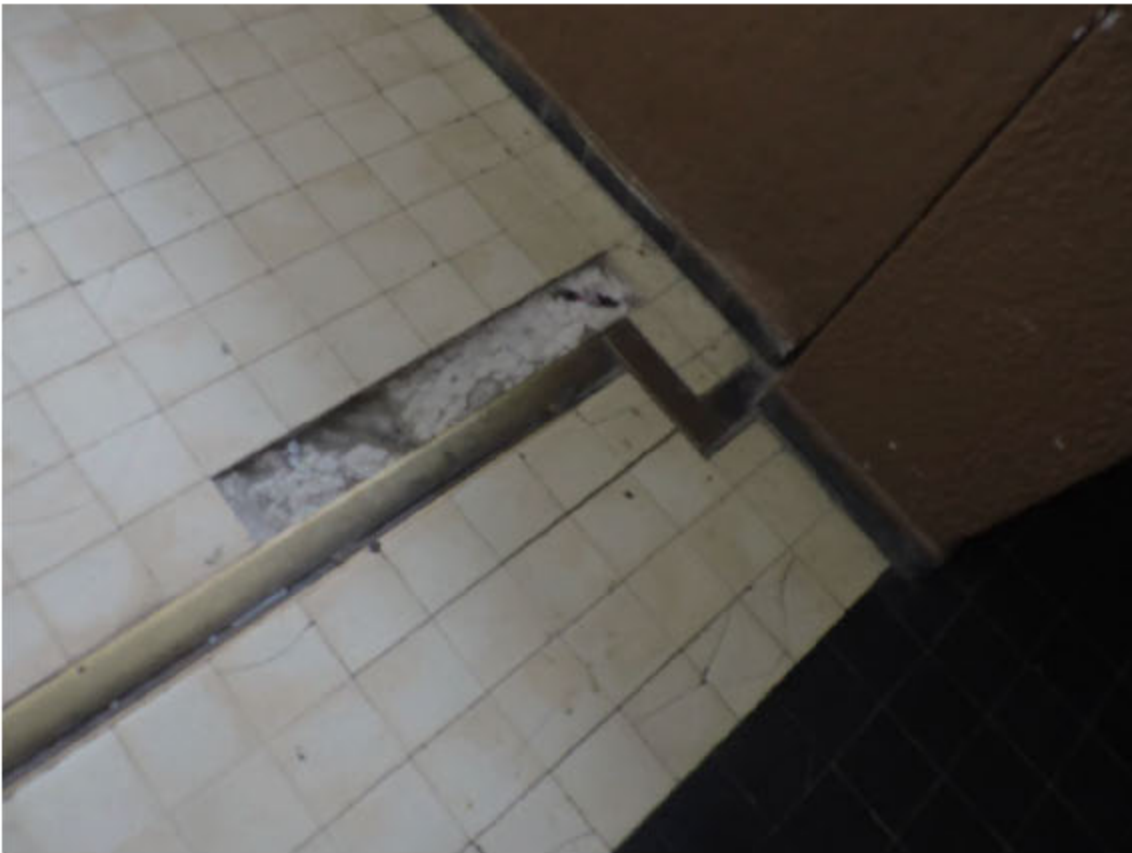
Corredor del segundo piso

Desprendimiento de azulejos

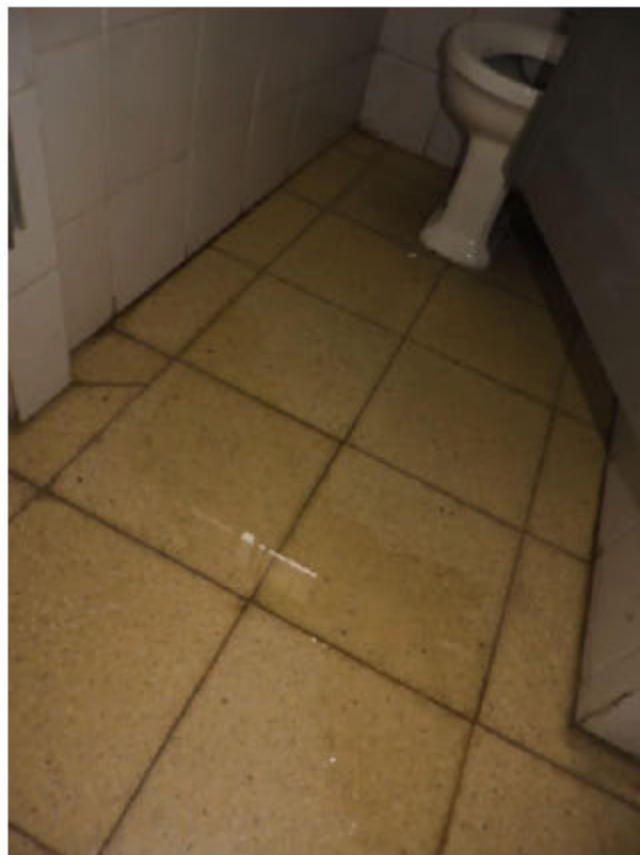
Salón 19

Filtraciones de aguas pluviales

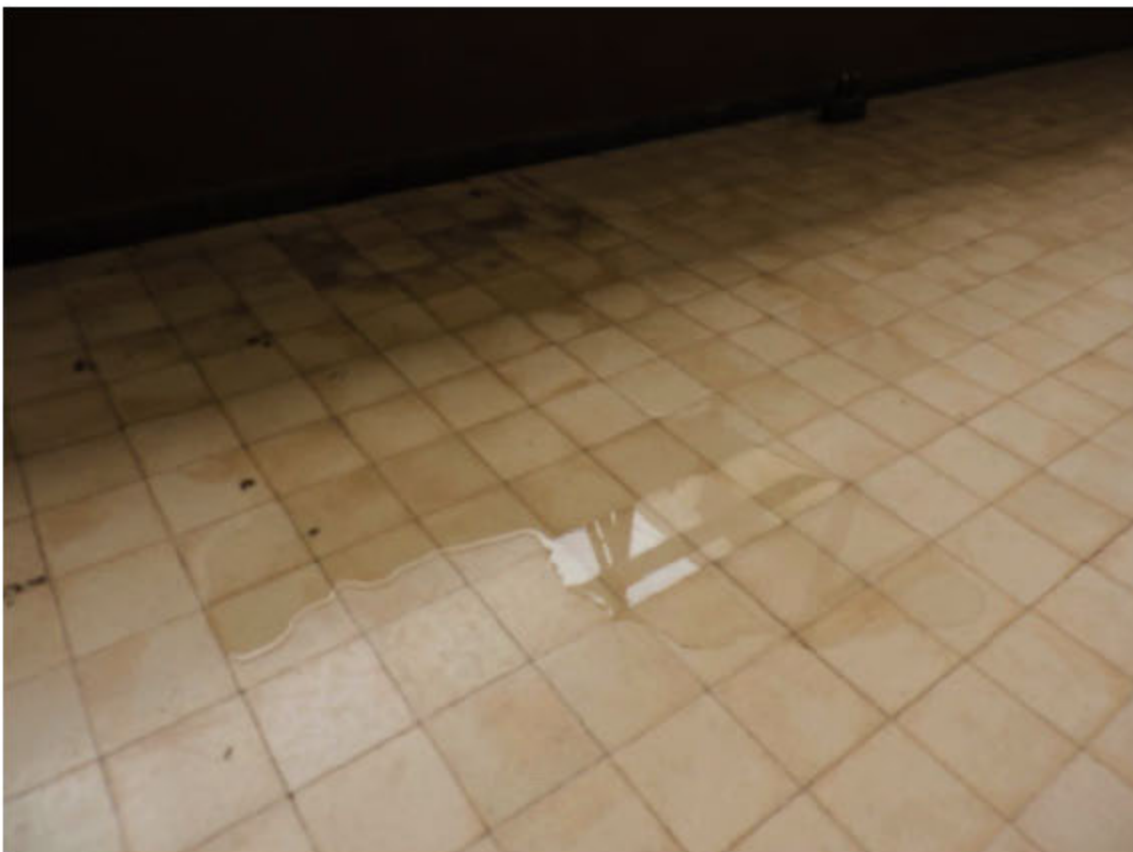
Salón 6

Humedades

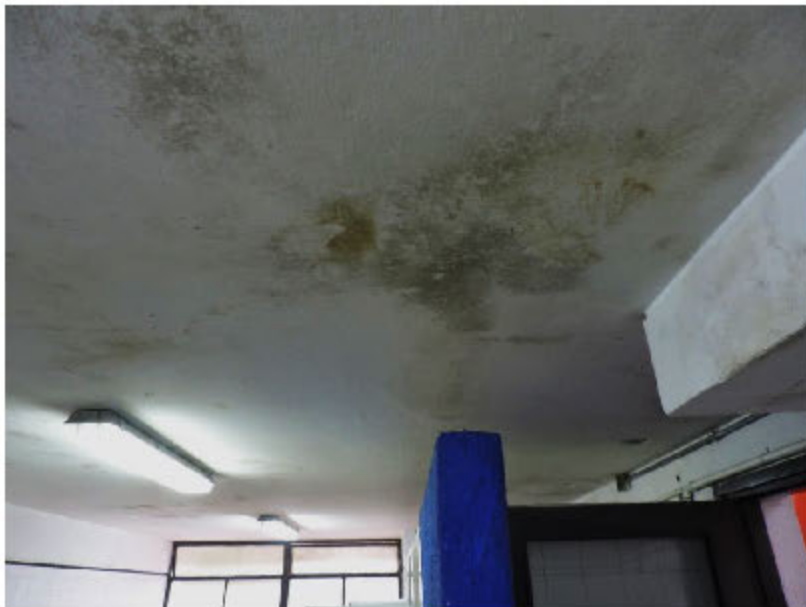
Salón 14

Rastros de agua cerca de instalaciones eléctricas

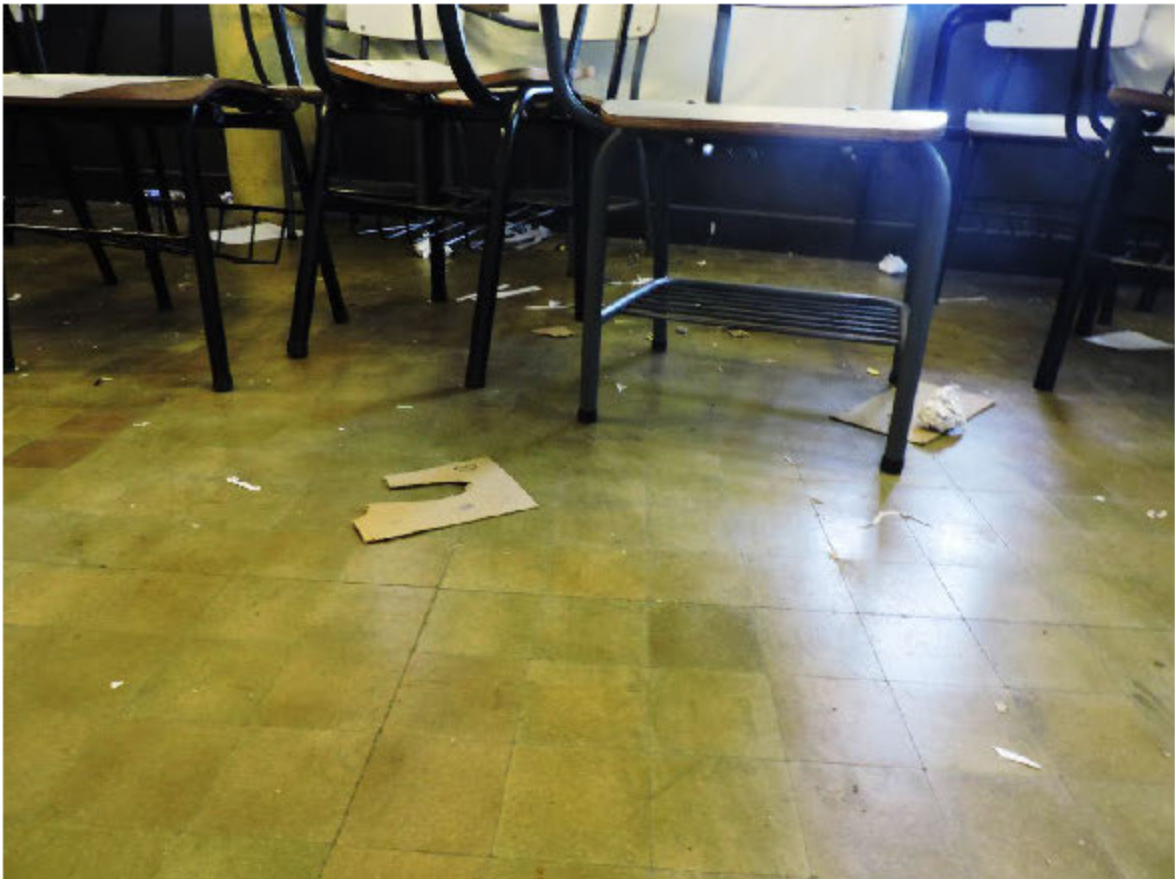
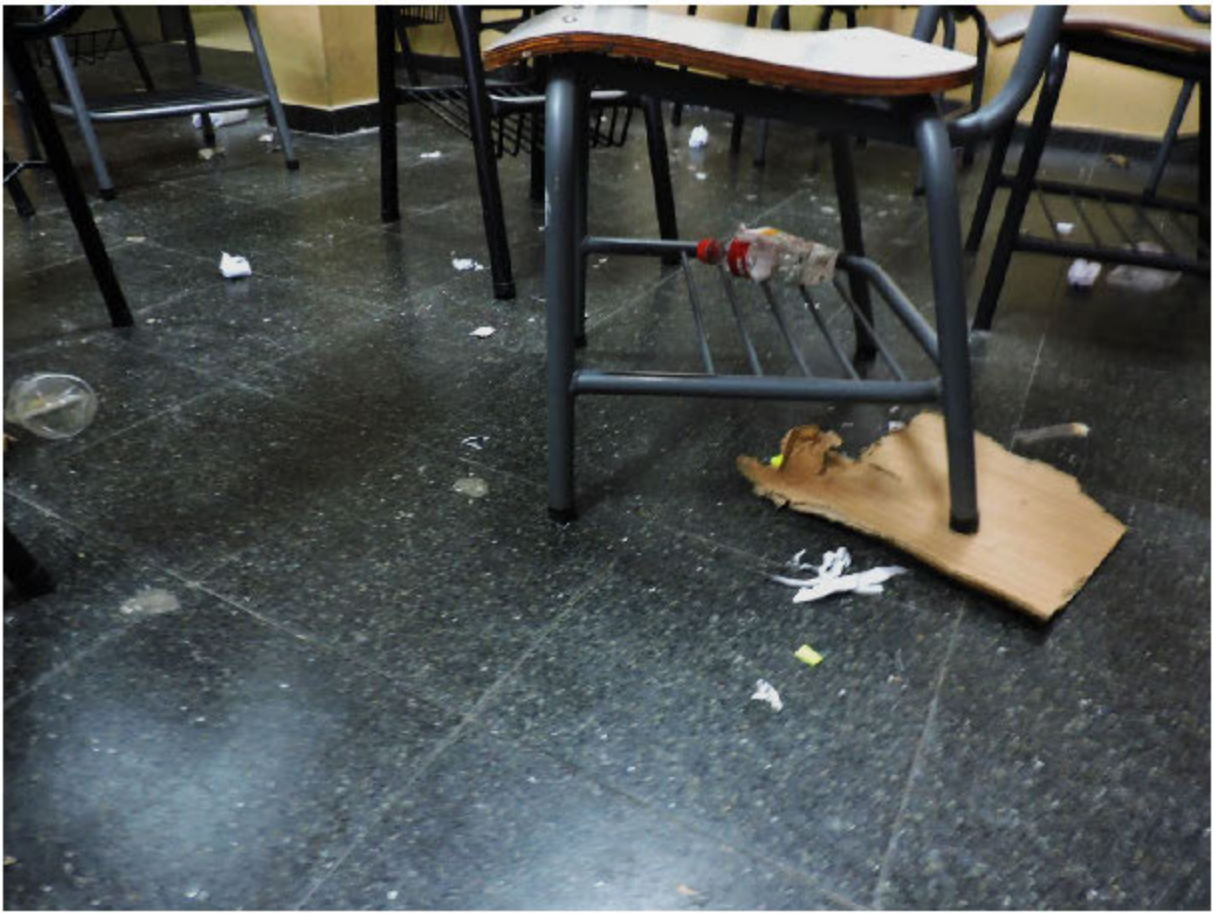
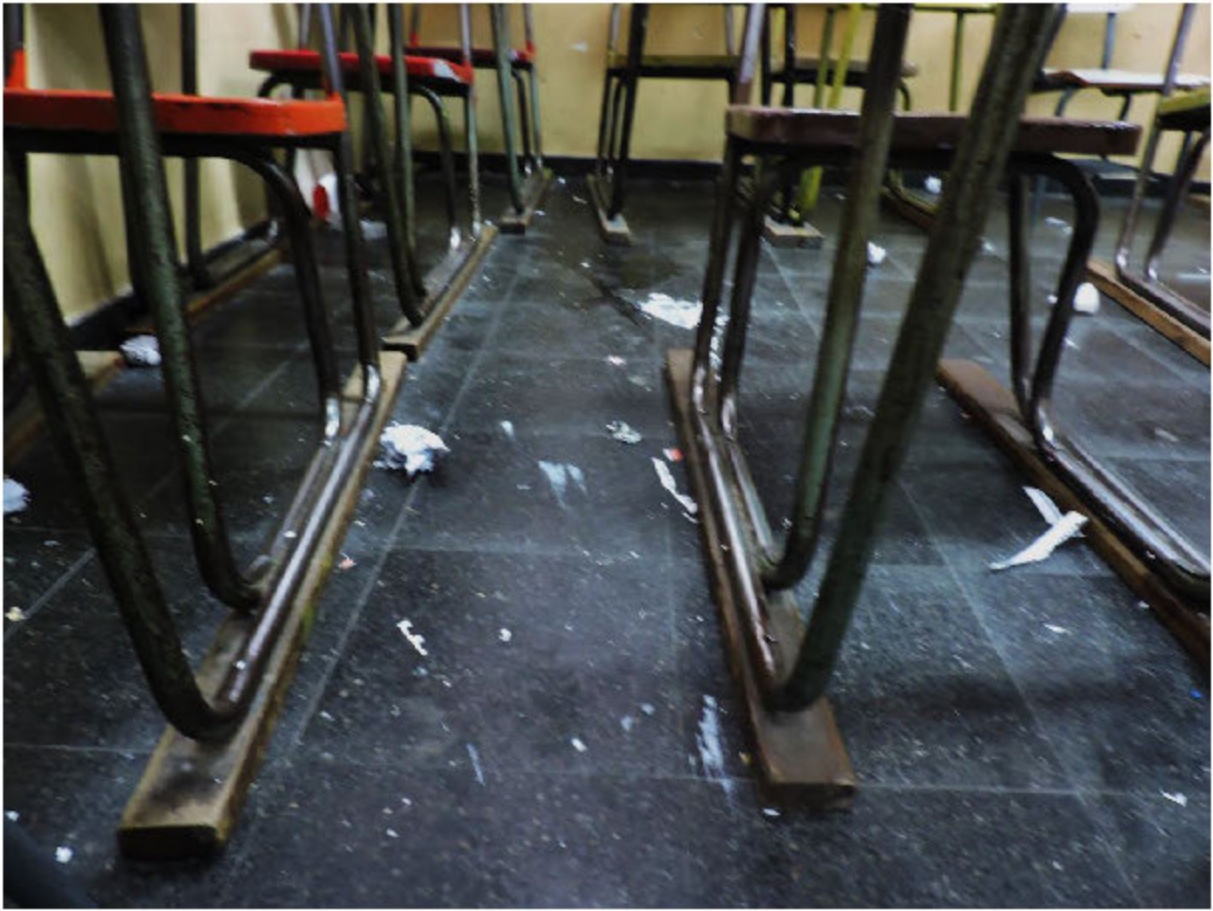
Salones del subsuelo

Falta de higiene

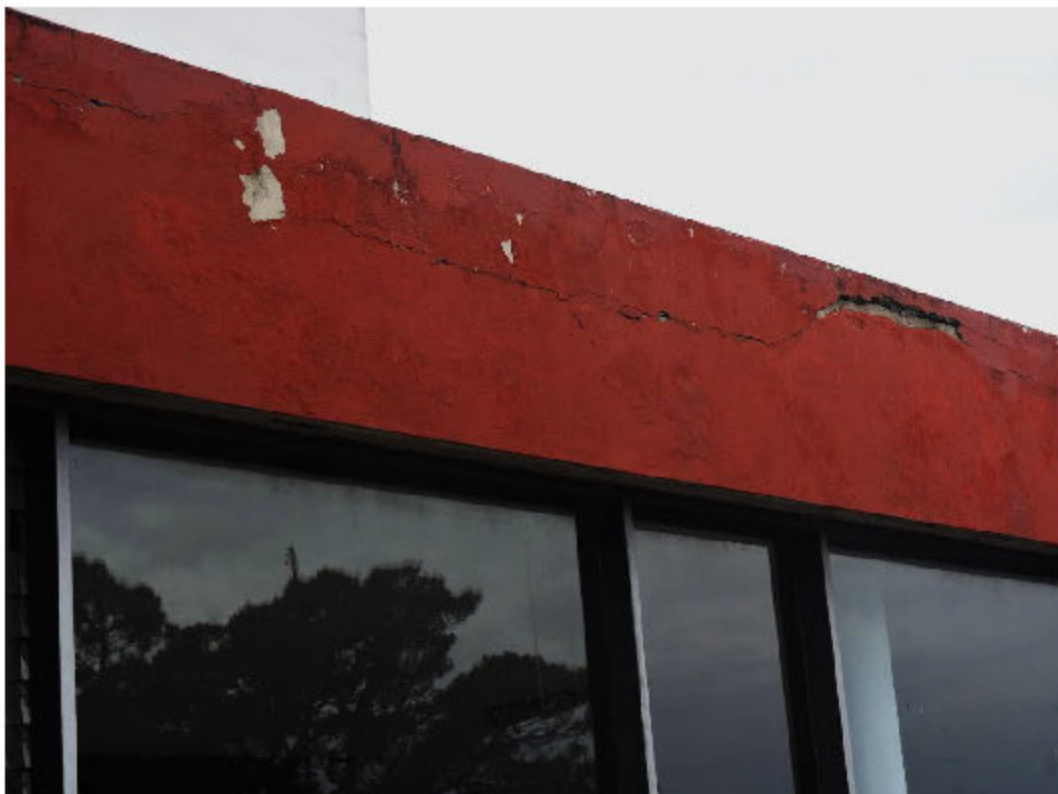
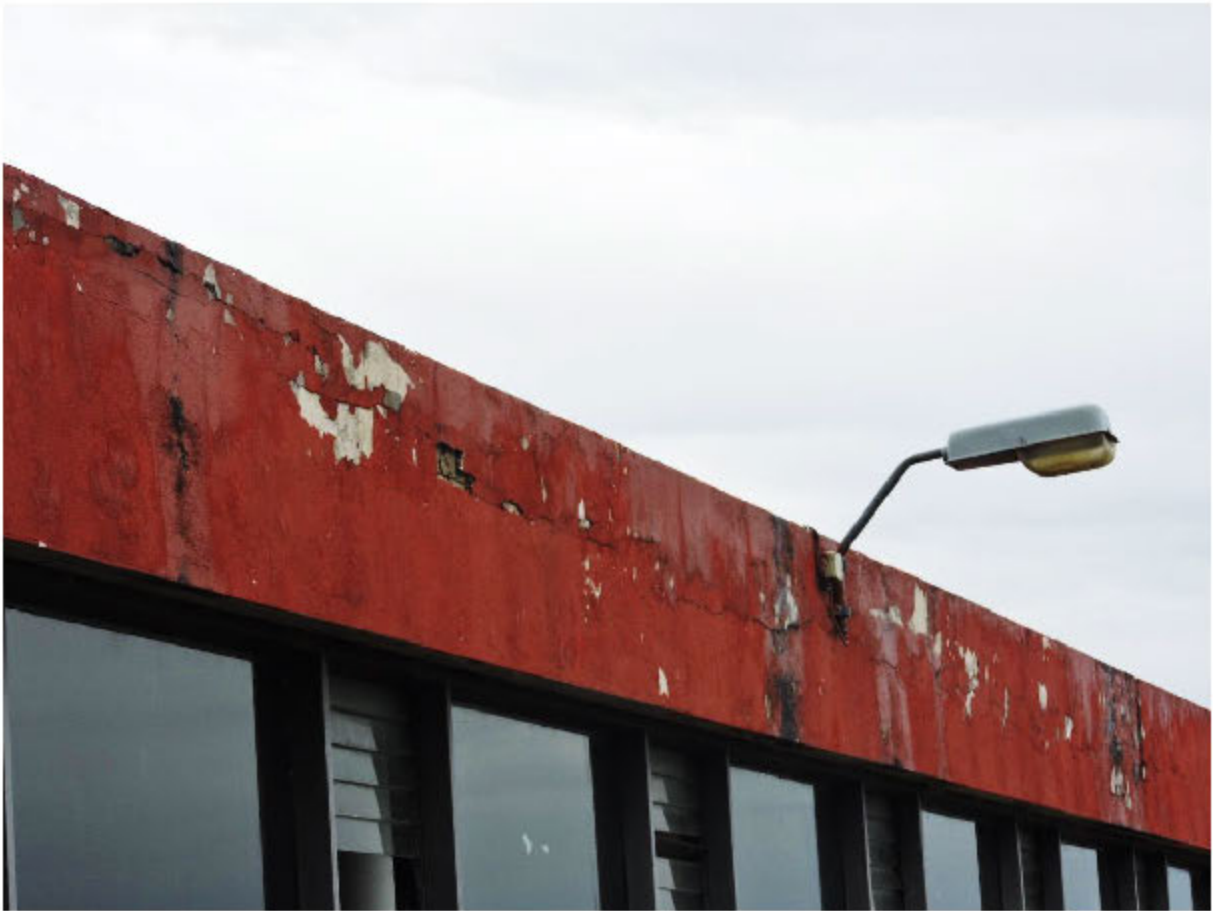
Fisuras en muros exteriores

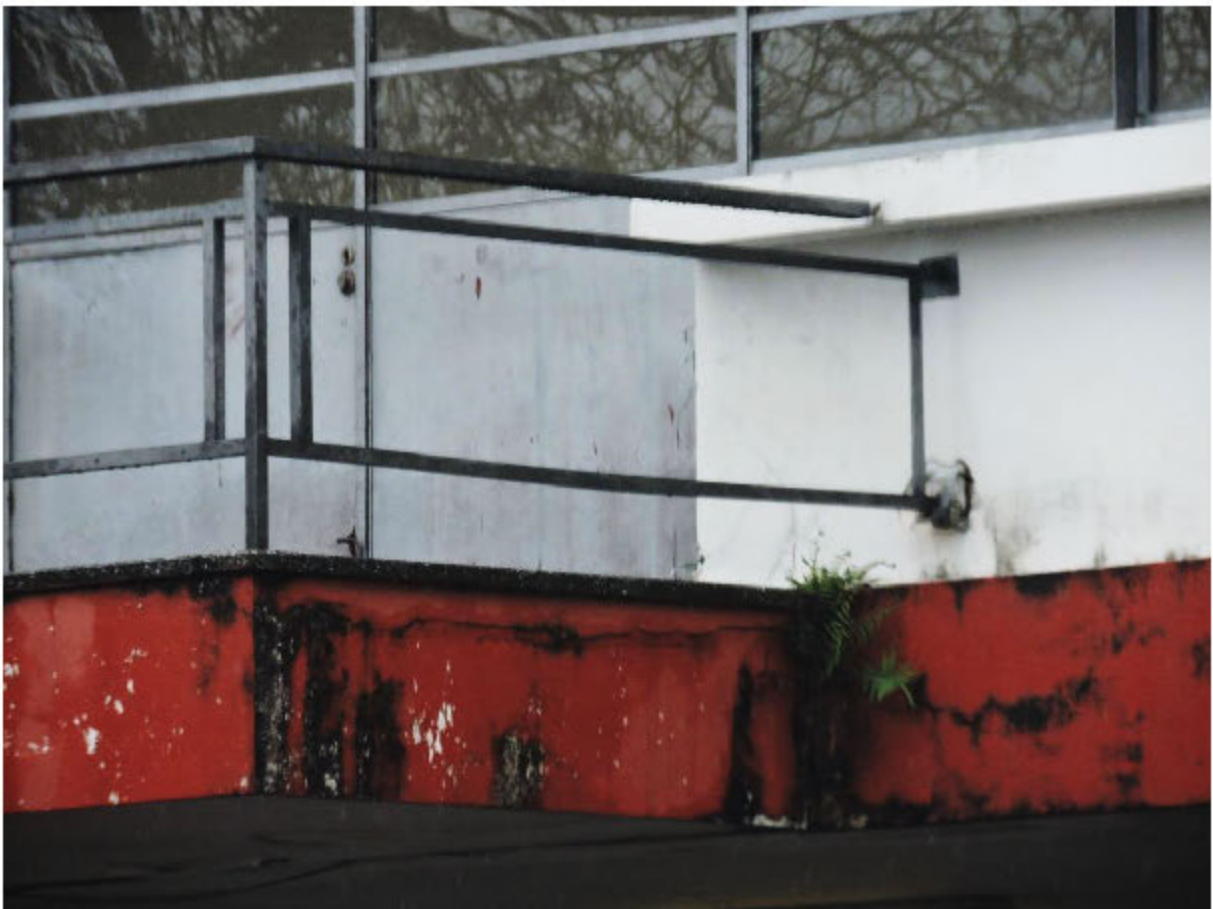
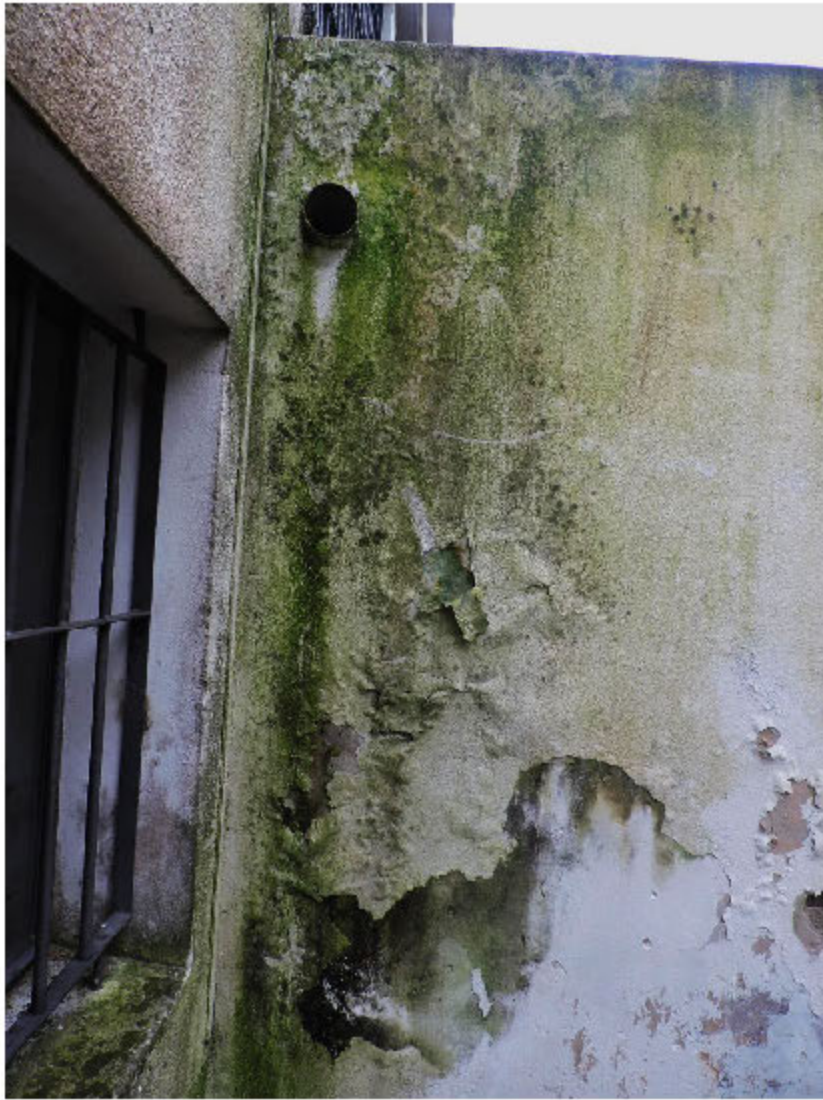
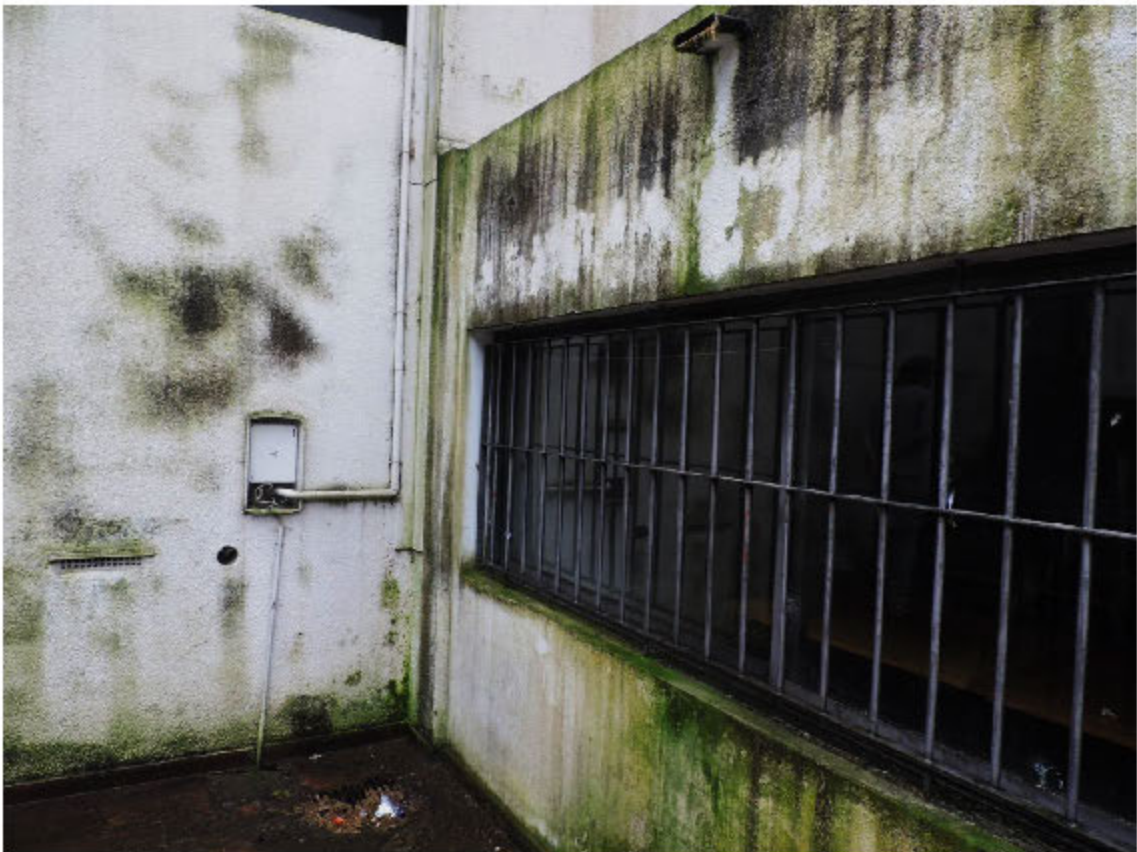
Humedades en muros exteriores

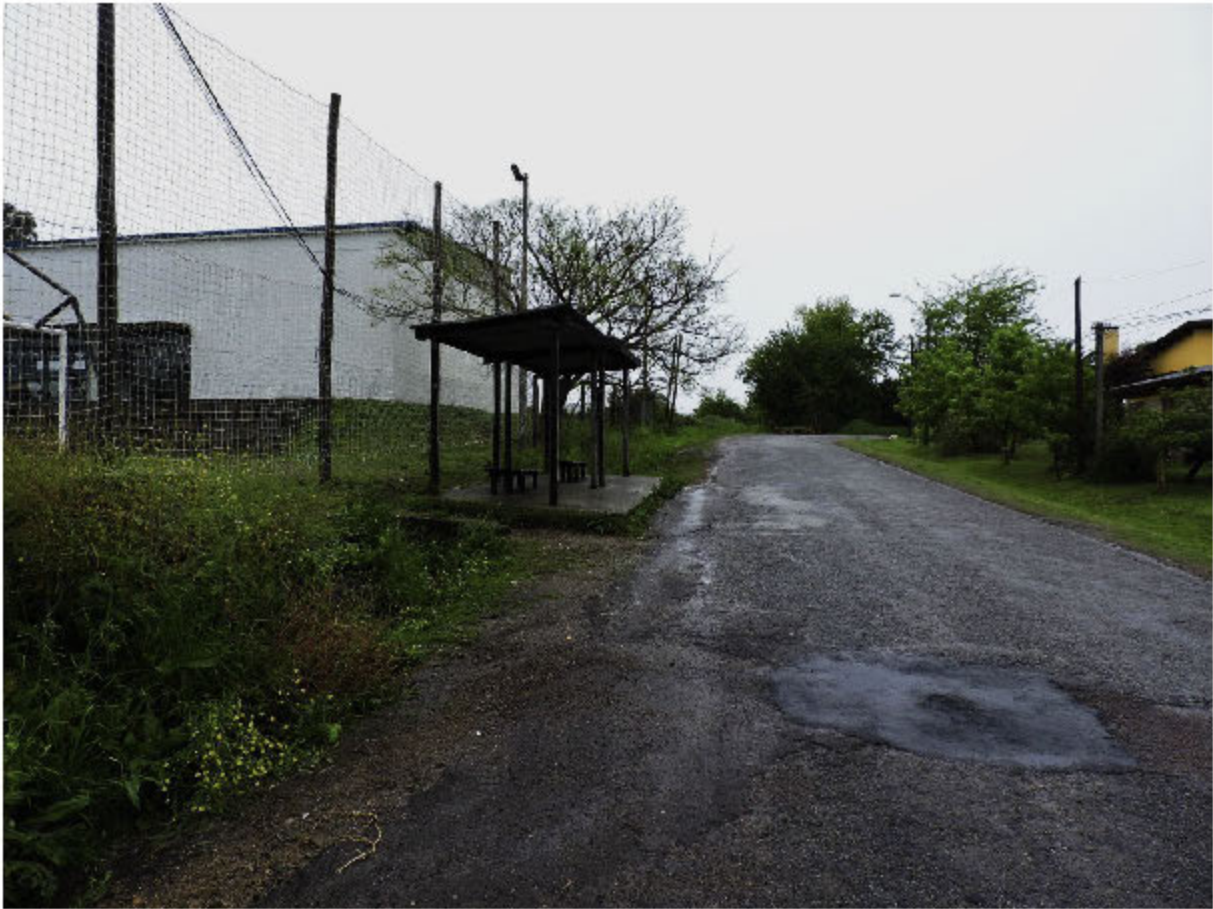
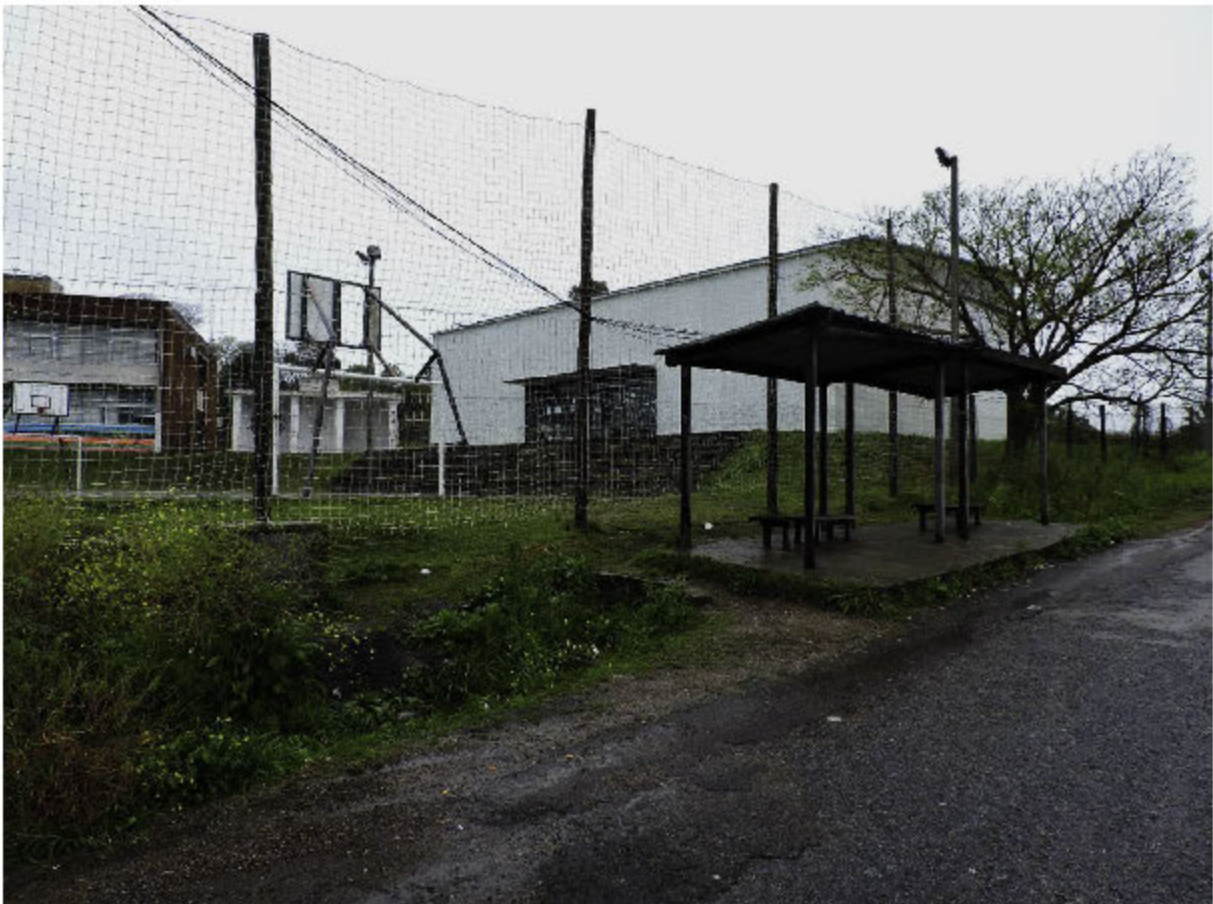
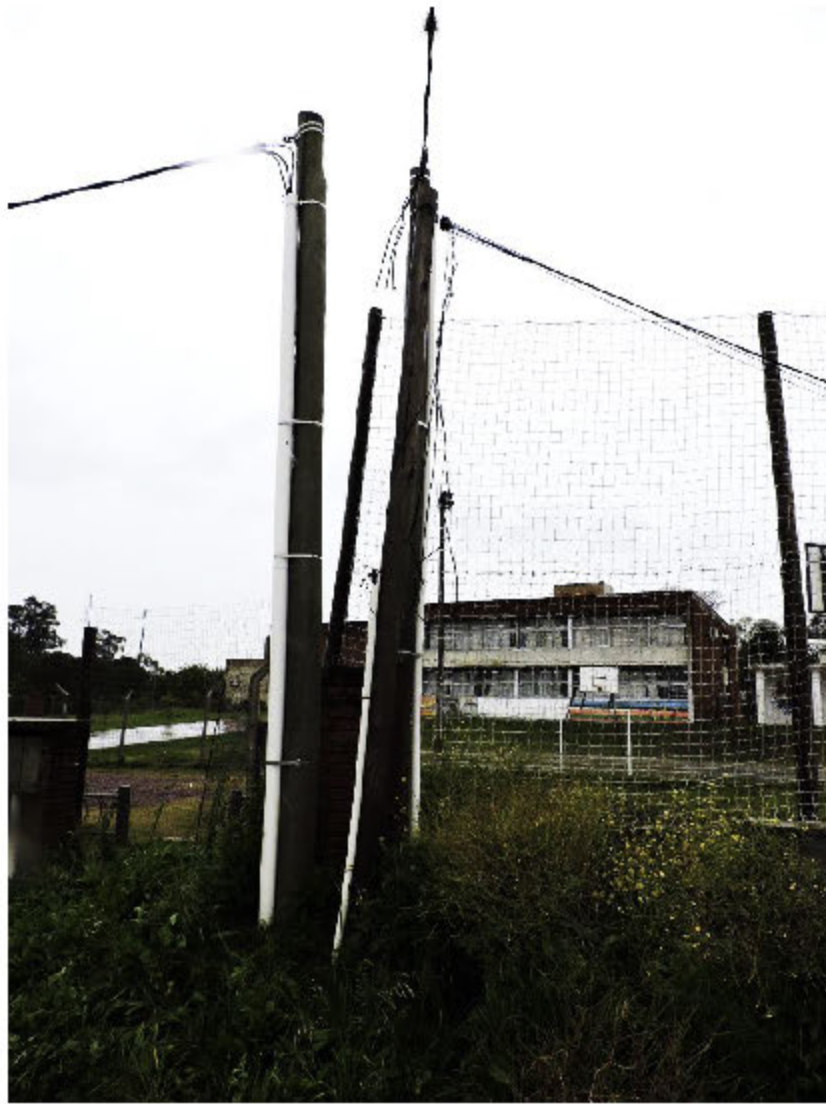
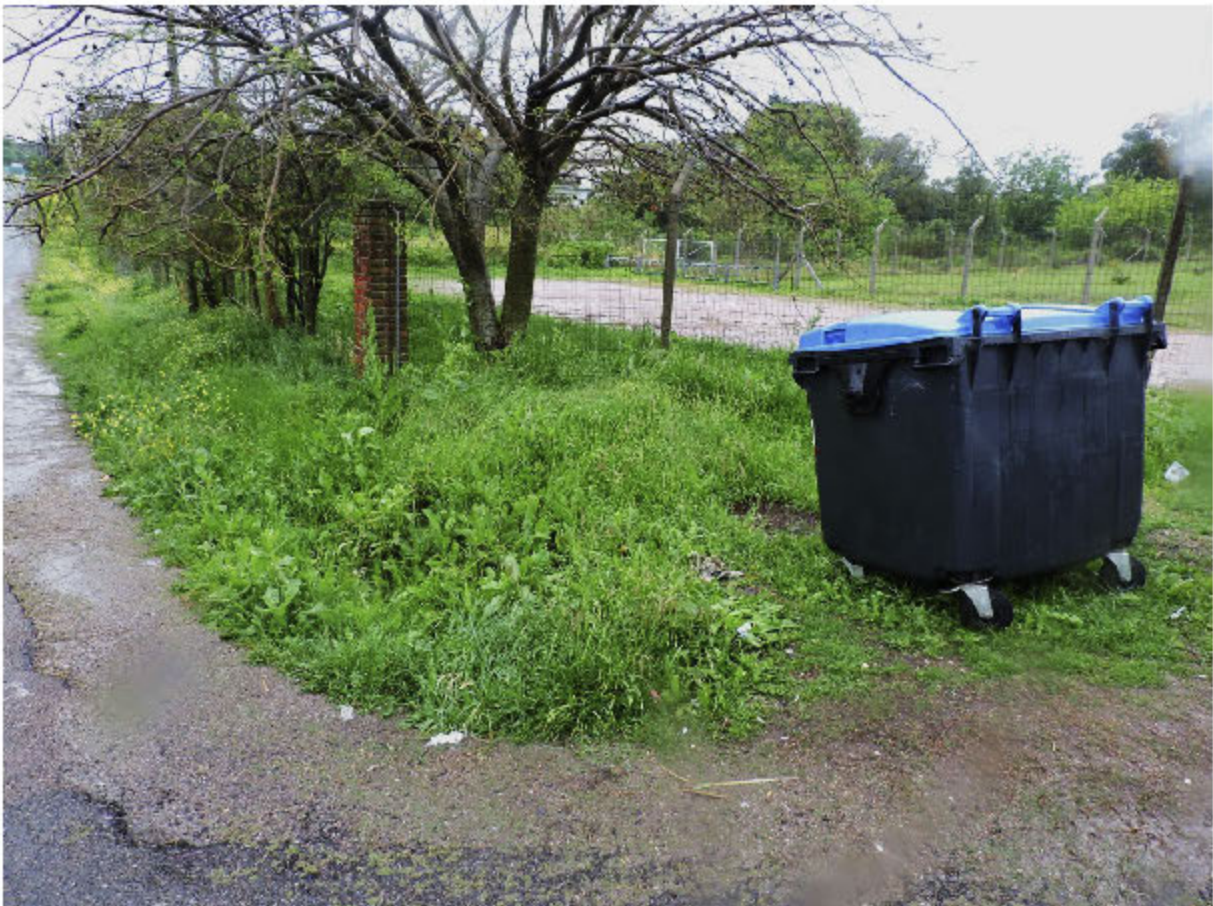
Ausencia de acera, trabajos de jardinería y espacio suficiente para la espera del servicio de transporte colectivo en la puerta del liceo
