**INFORME DE CONDICIONES
Y MEDIO AMBIENTE DE TRABAJO
EN 11 LOCALES
DE ENSEÑANZA SECUNDARIA**

(CUARTA PARTE)

OCTUBRE / DICIEMBRE DE 2016

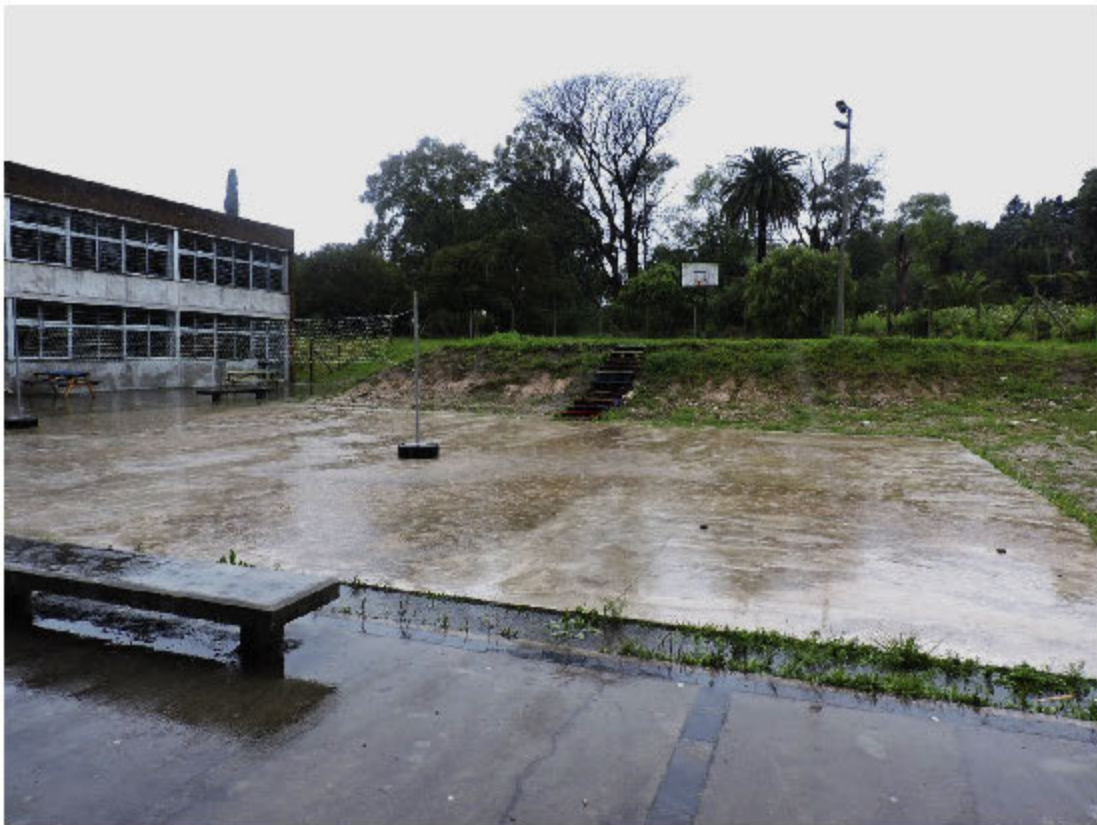
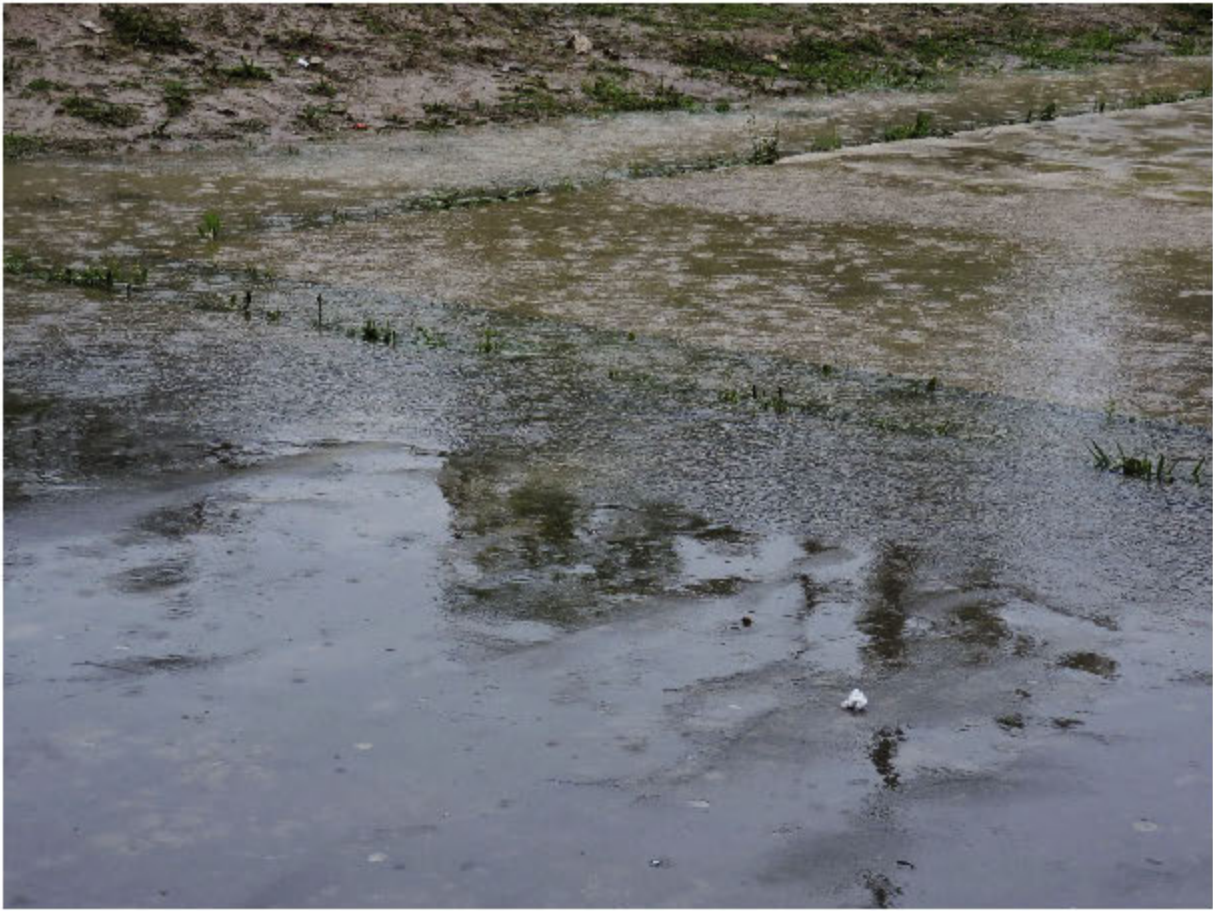
Patio posterior se inunda por inexistencia de cañerías de desagüe

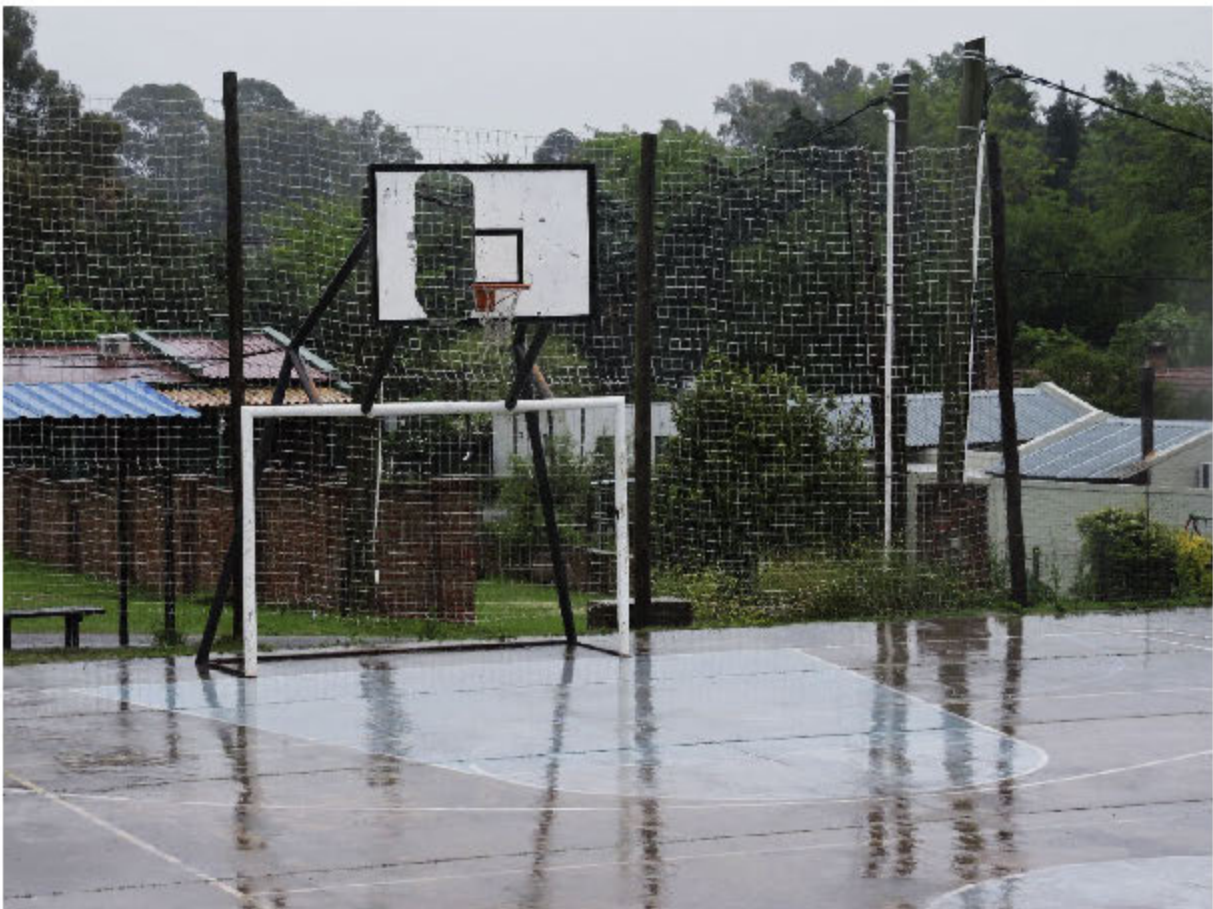
Tablero de básquet roto en espacio para Educación Física

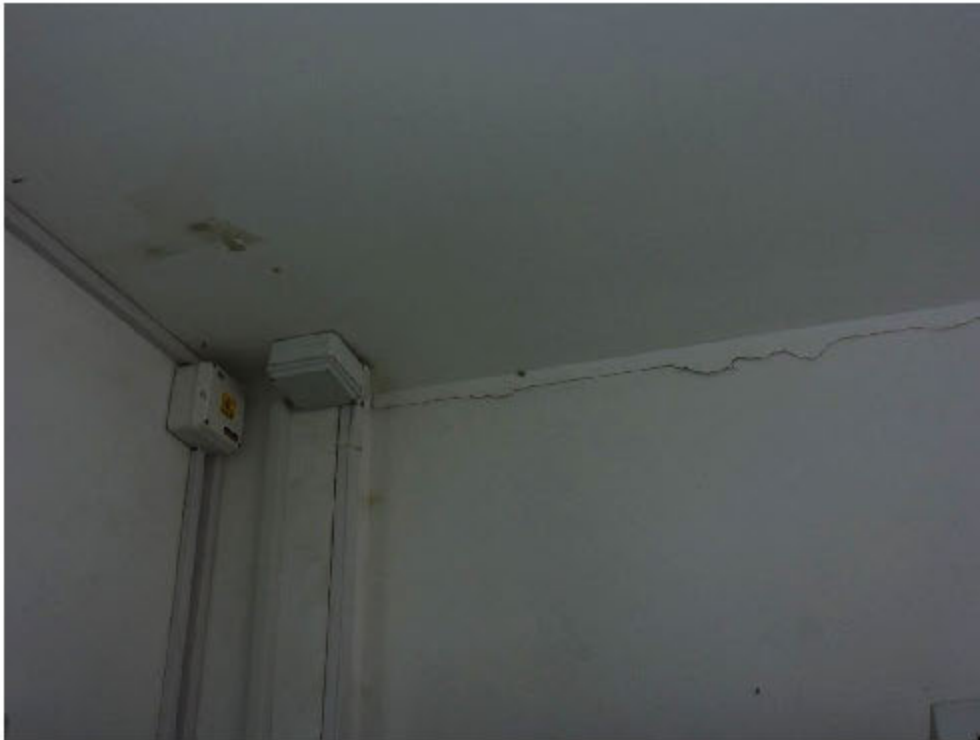
Laboratorio de Informática

Estructuras fisuradas

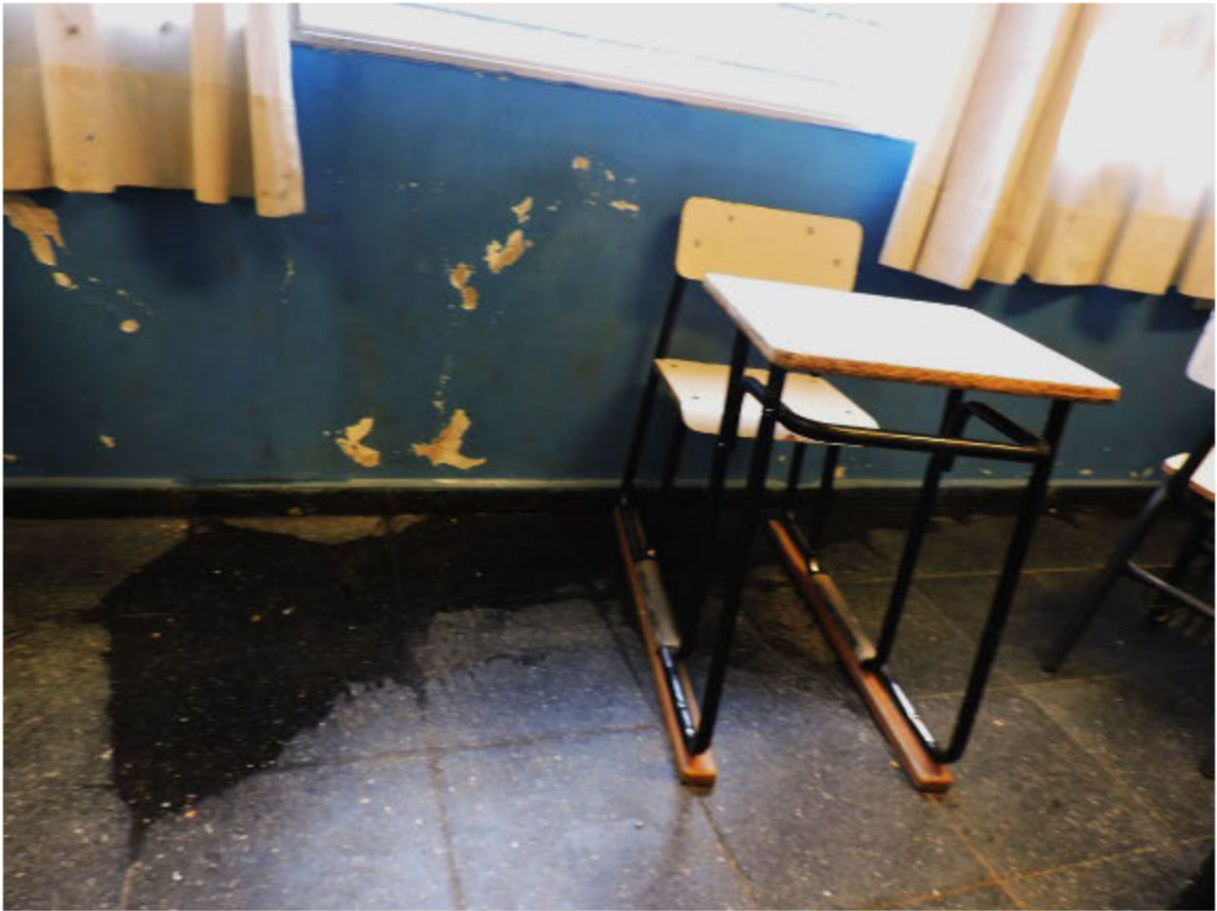
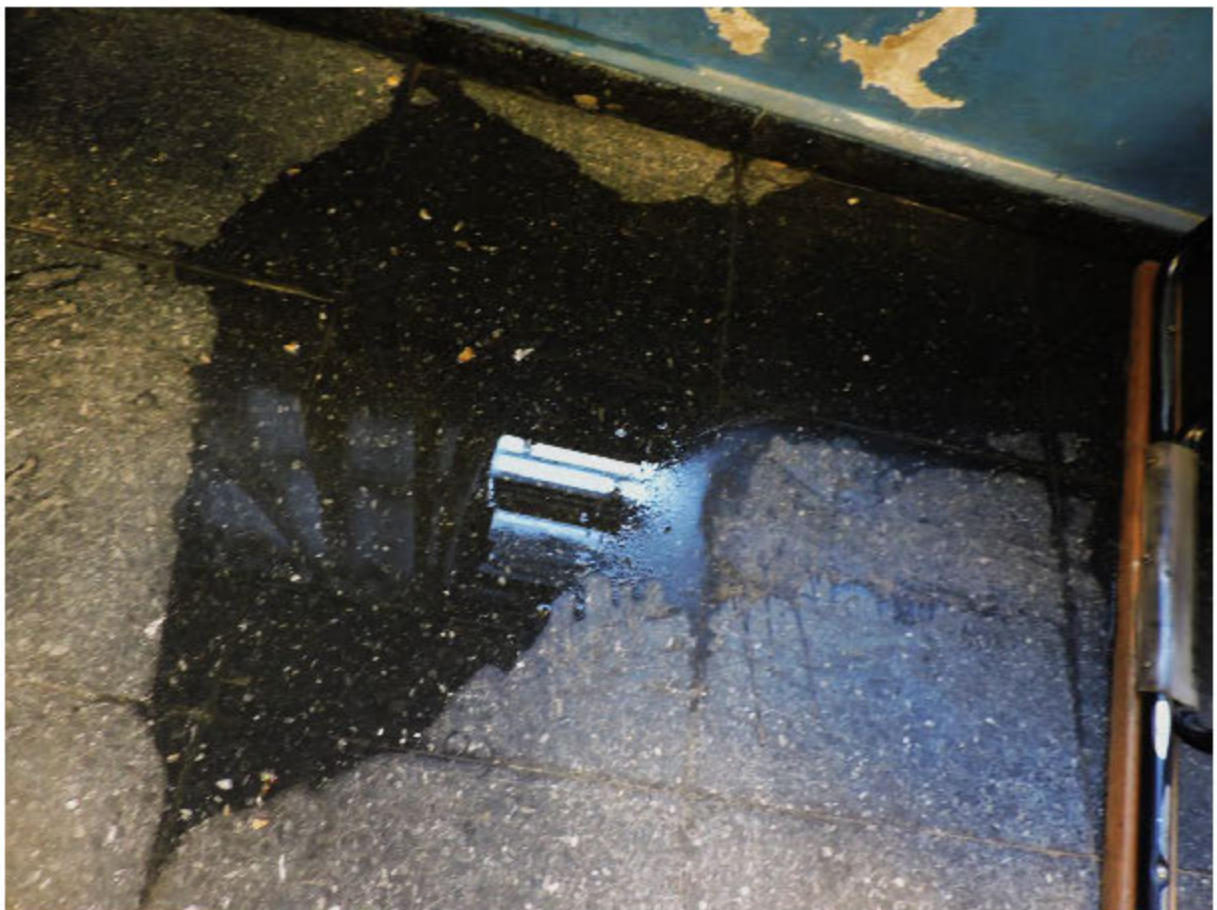
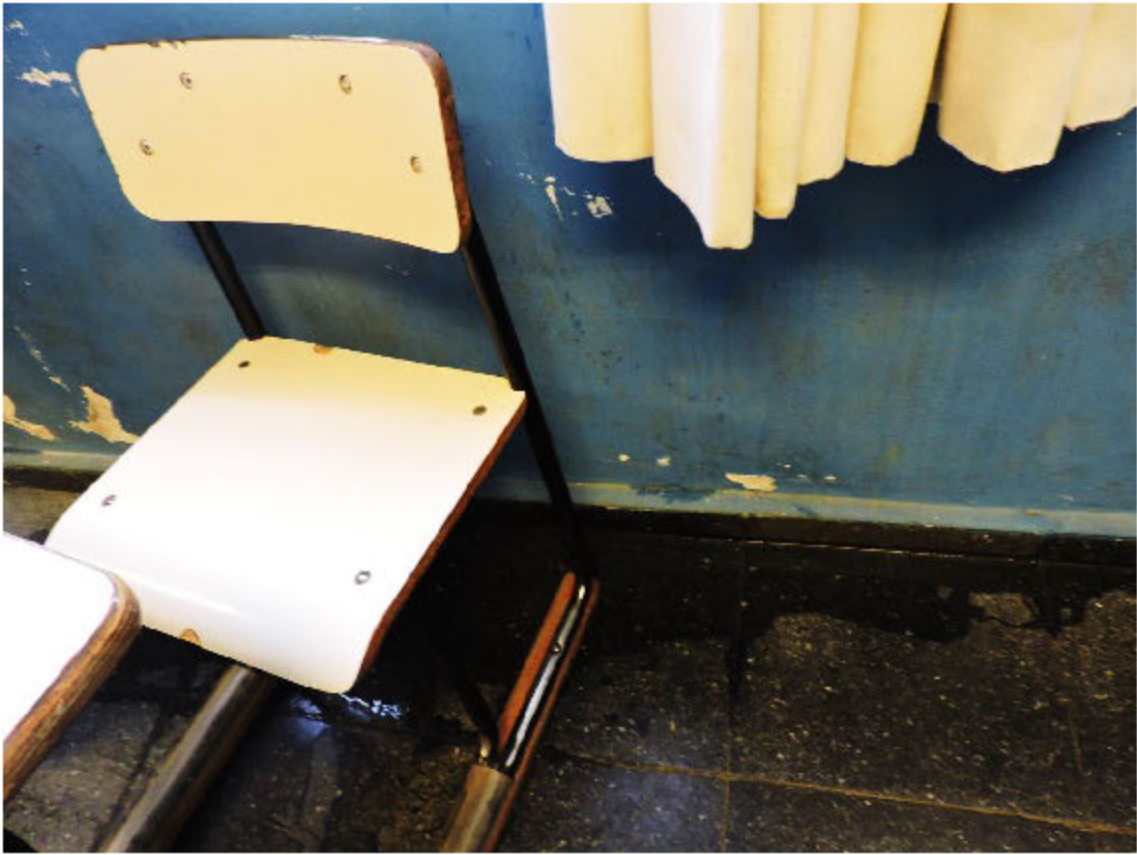
Salón 11

Filtraciones de aguas pluviales

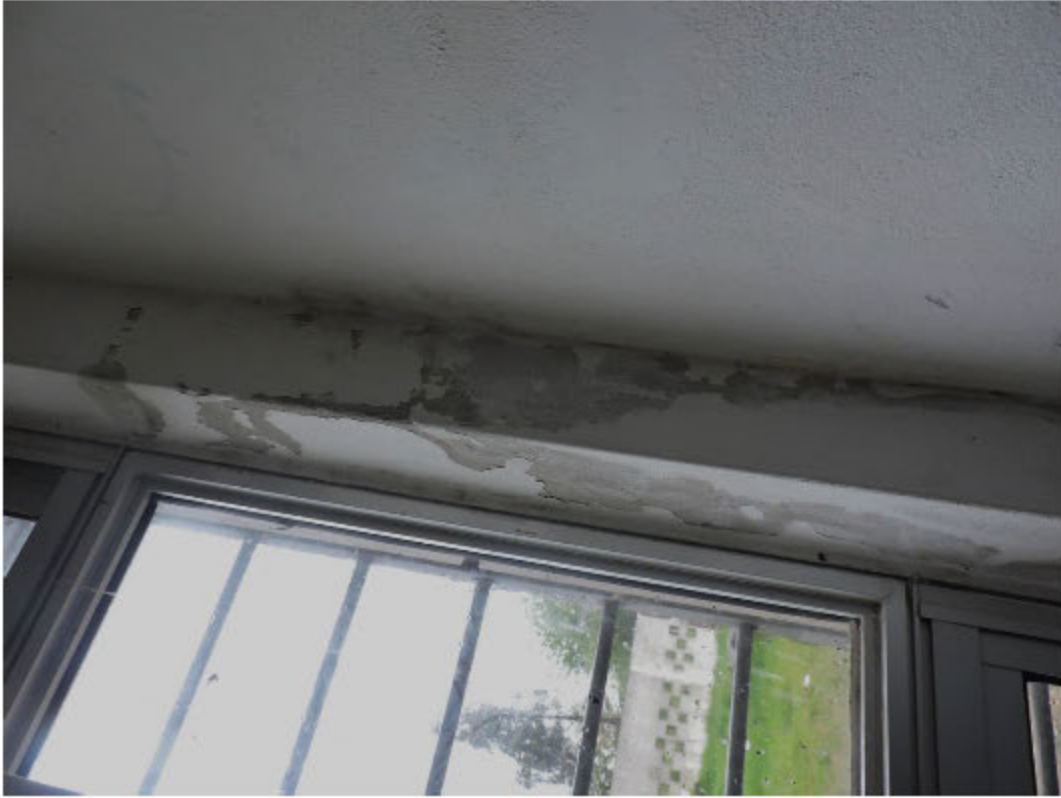
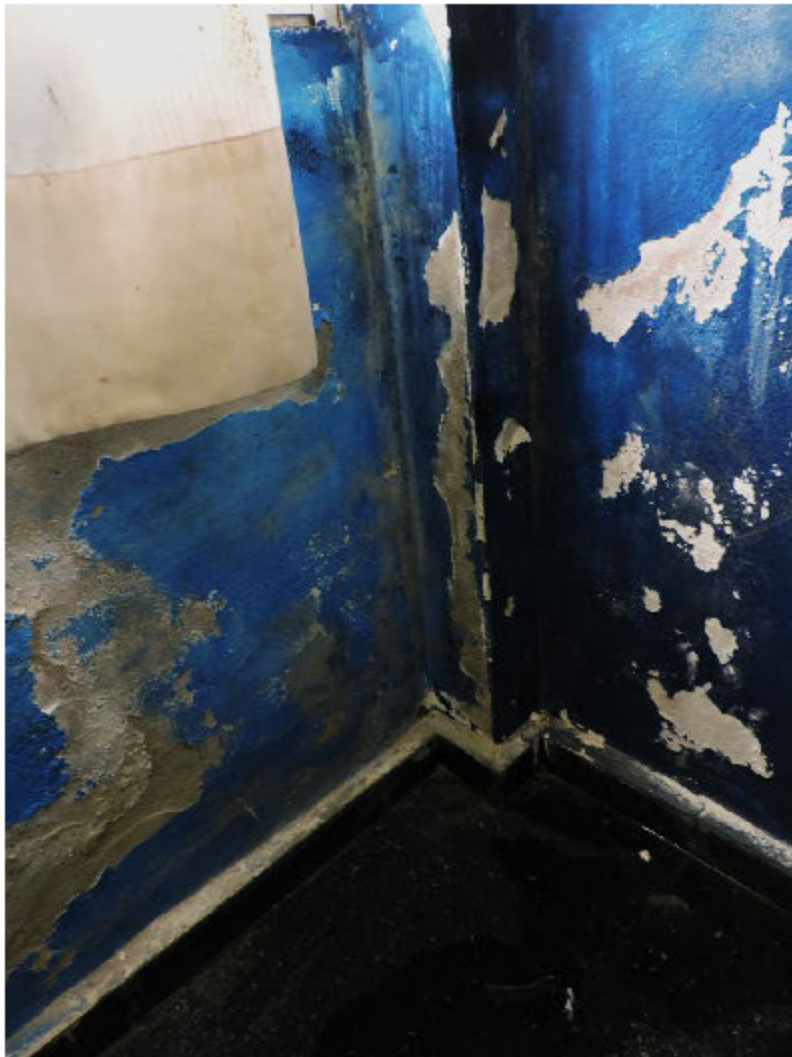
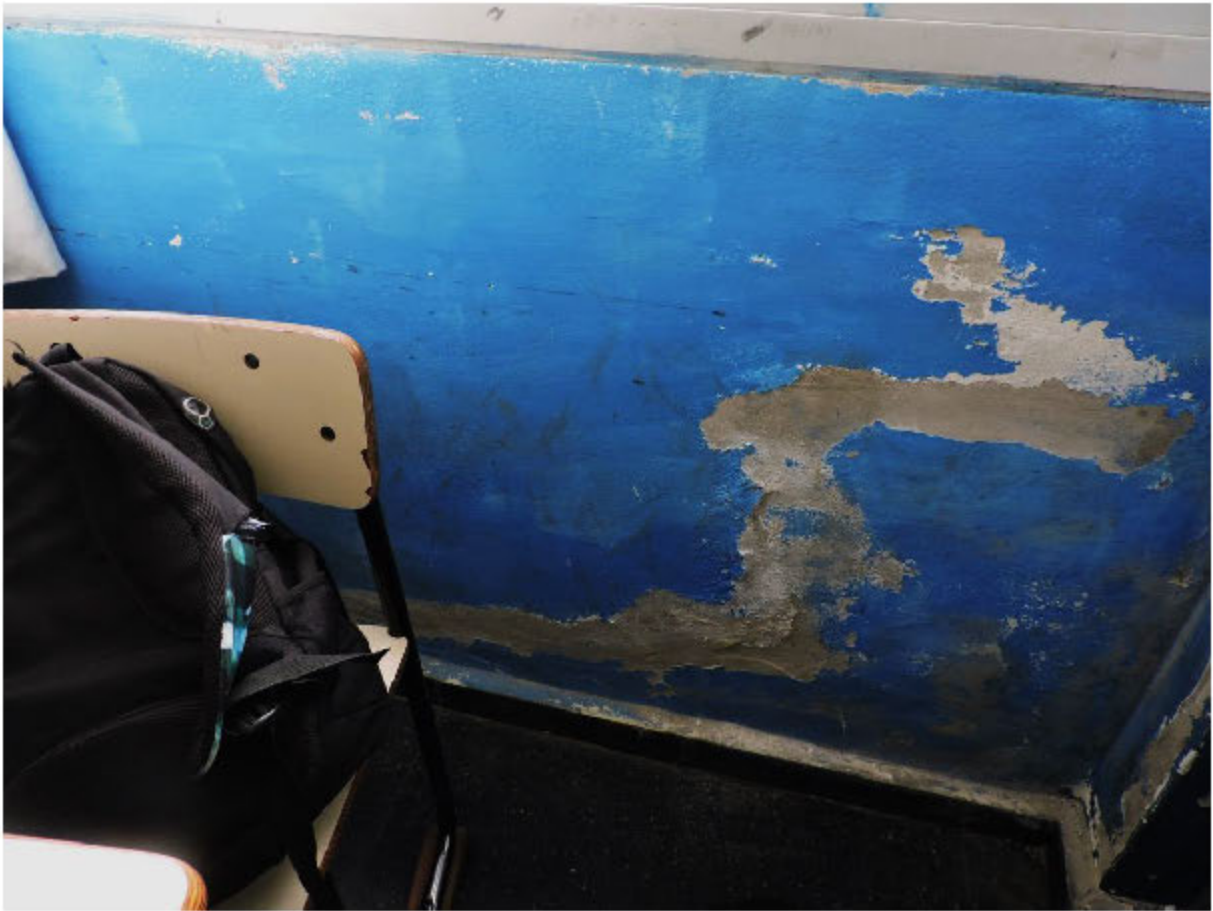
Salón 12

Humedades

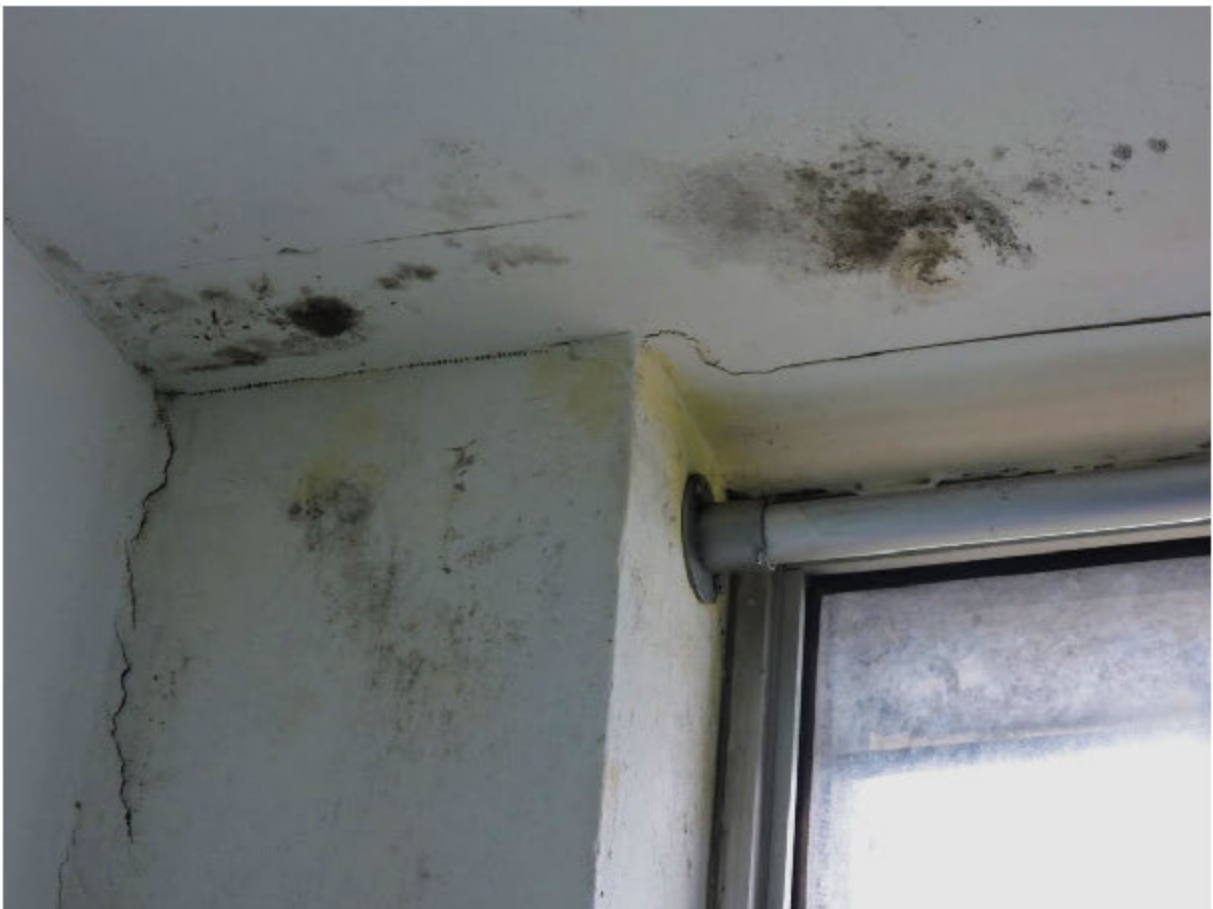
Salón del Equipo Multidisciplinario

Cables expuestos

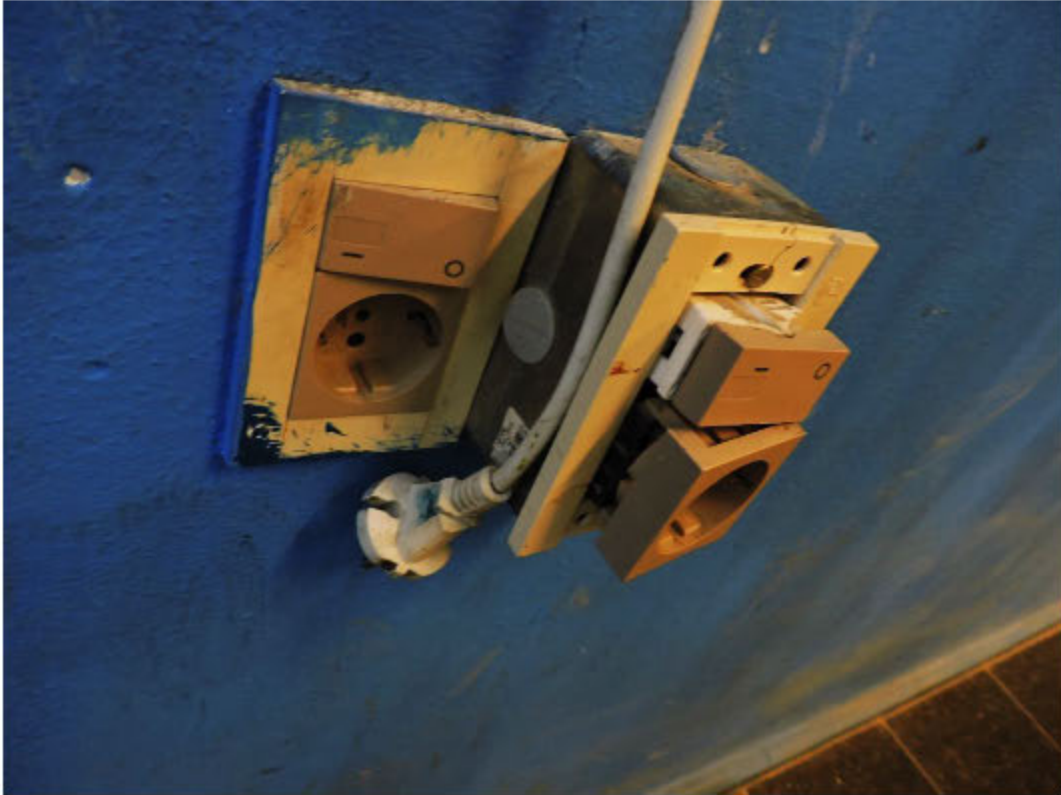
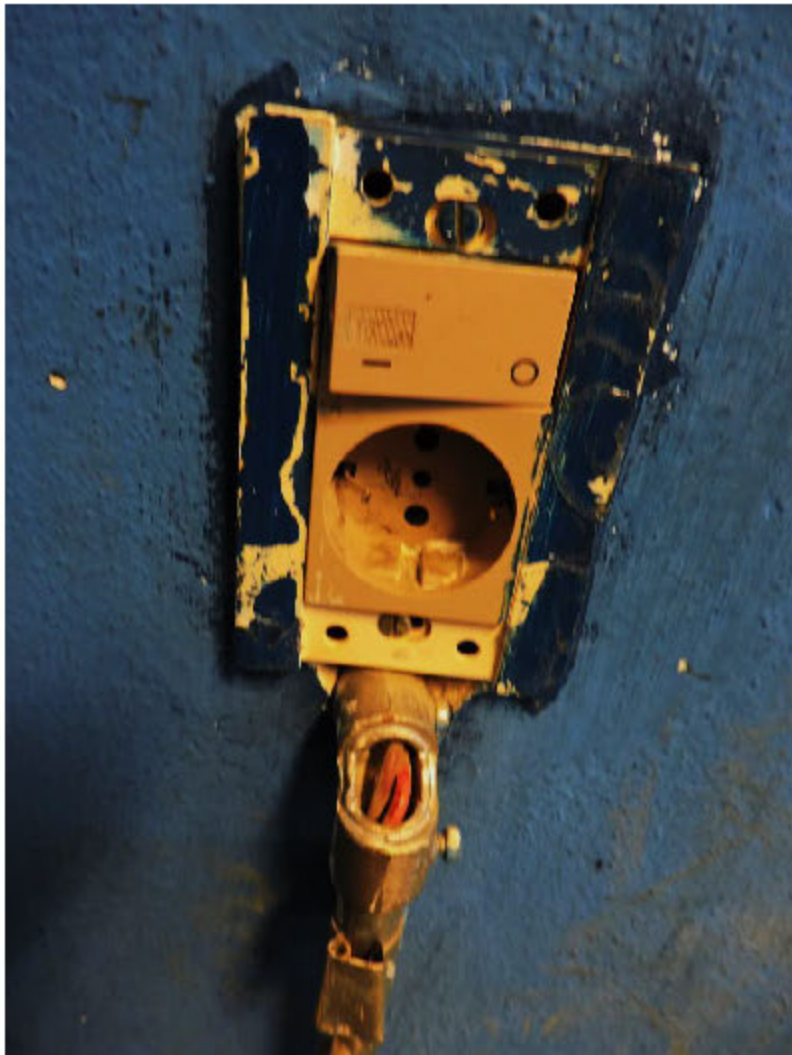
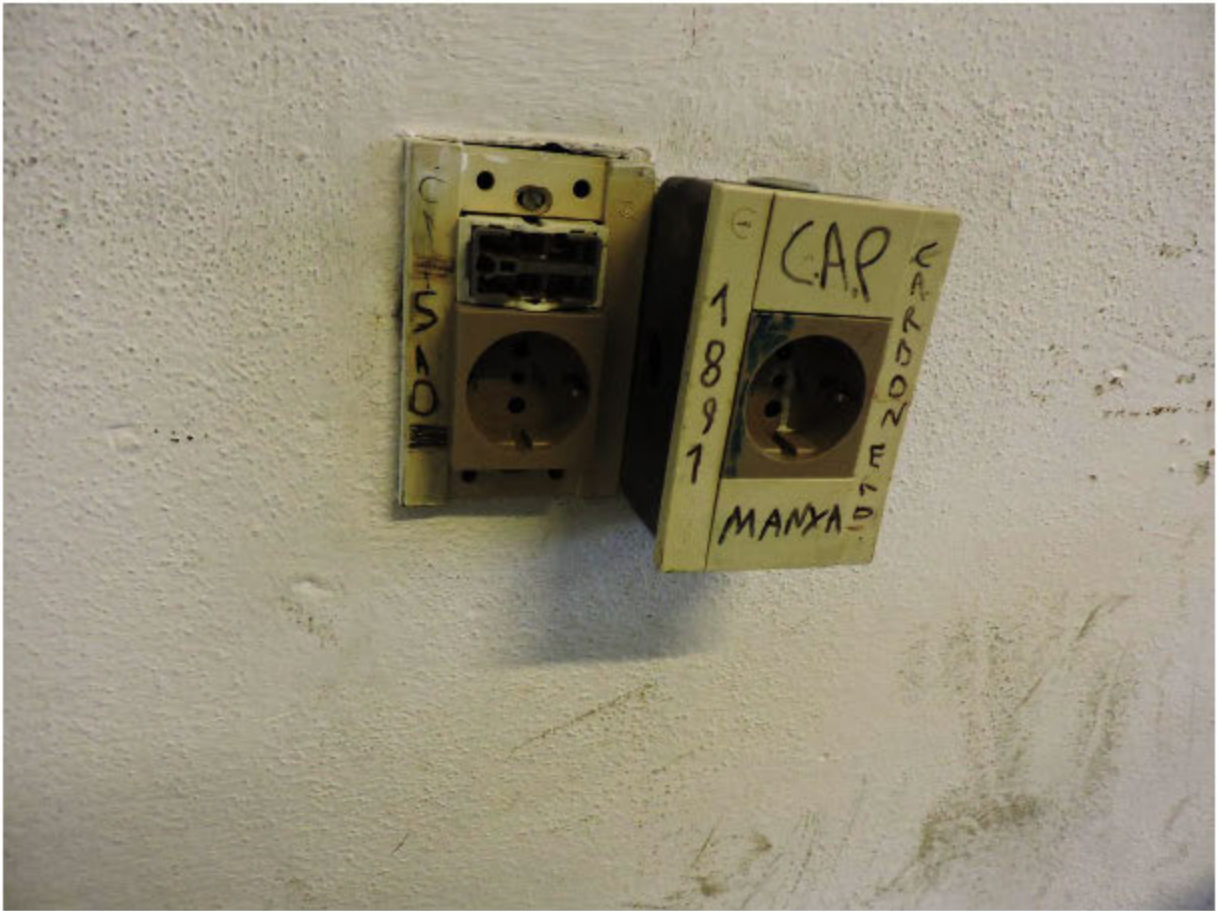
Salón 10

Averías en toma corrientes

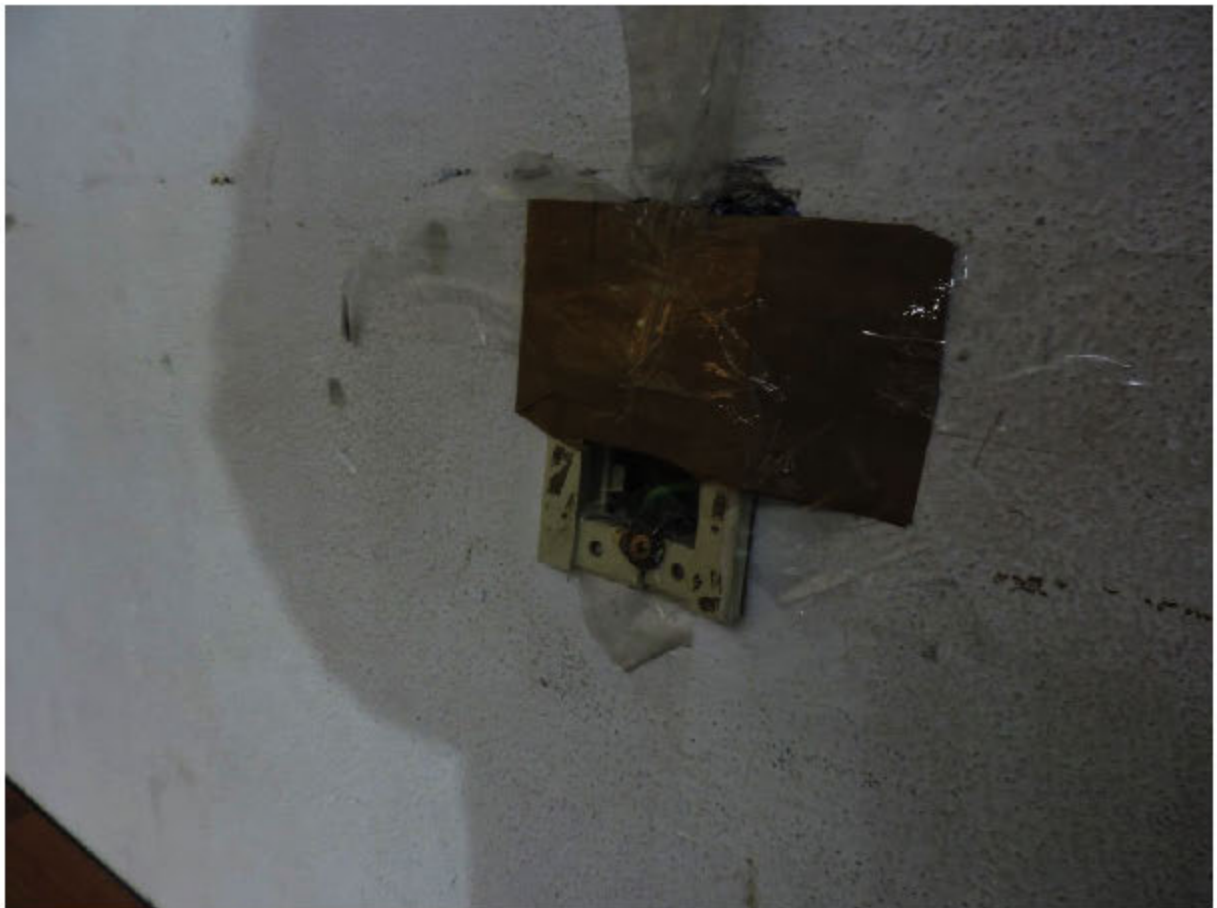
Corredor

Rastros de agua cerca de instalaciones eléctricas

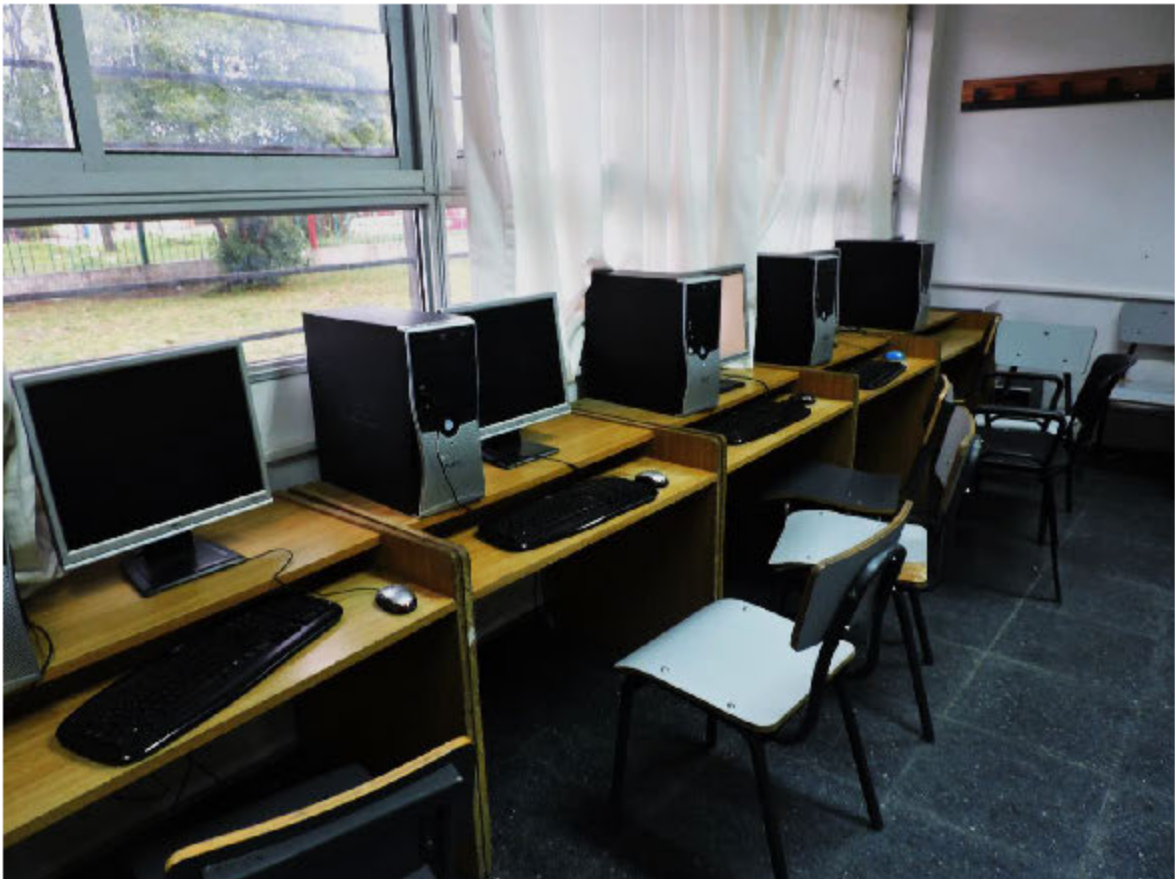
Laboratorio de Informática no cumple con la normativa

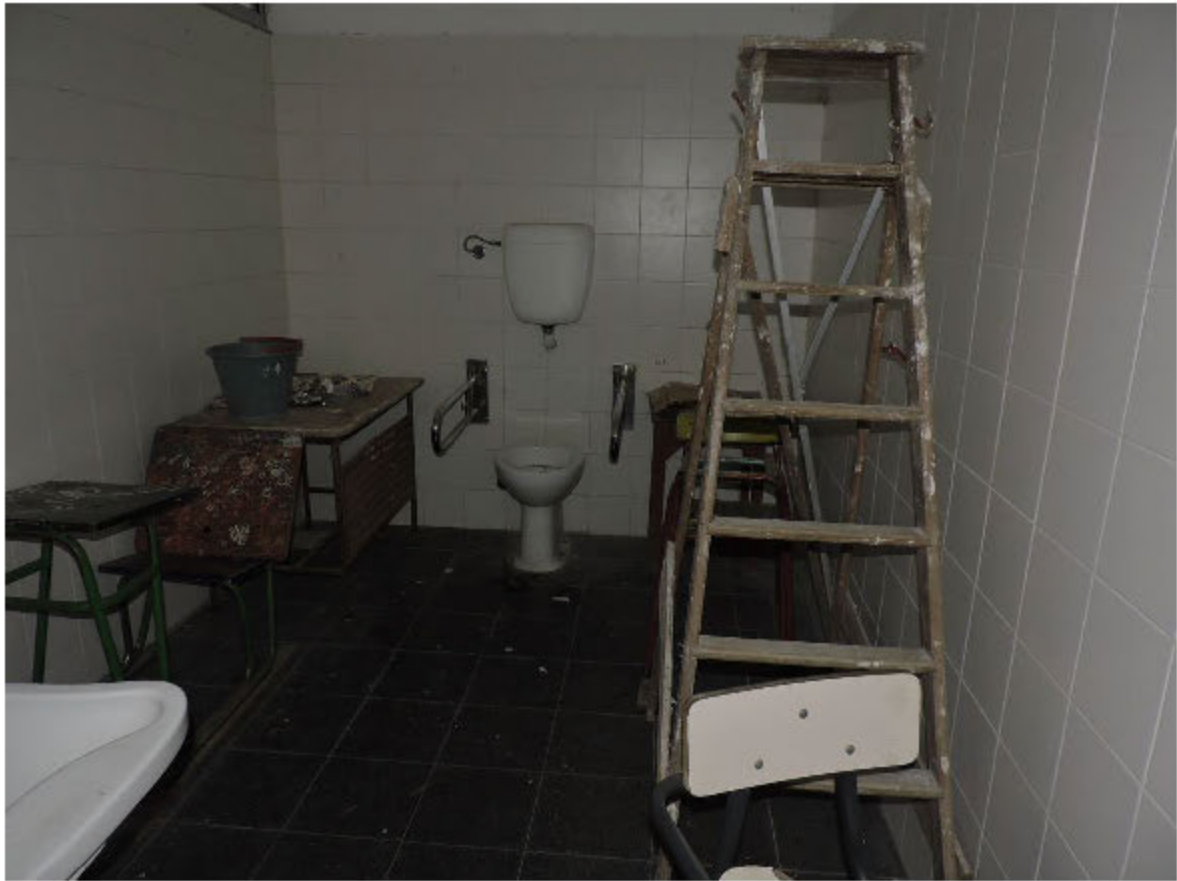
Baño con accesibilidad usado como depósito

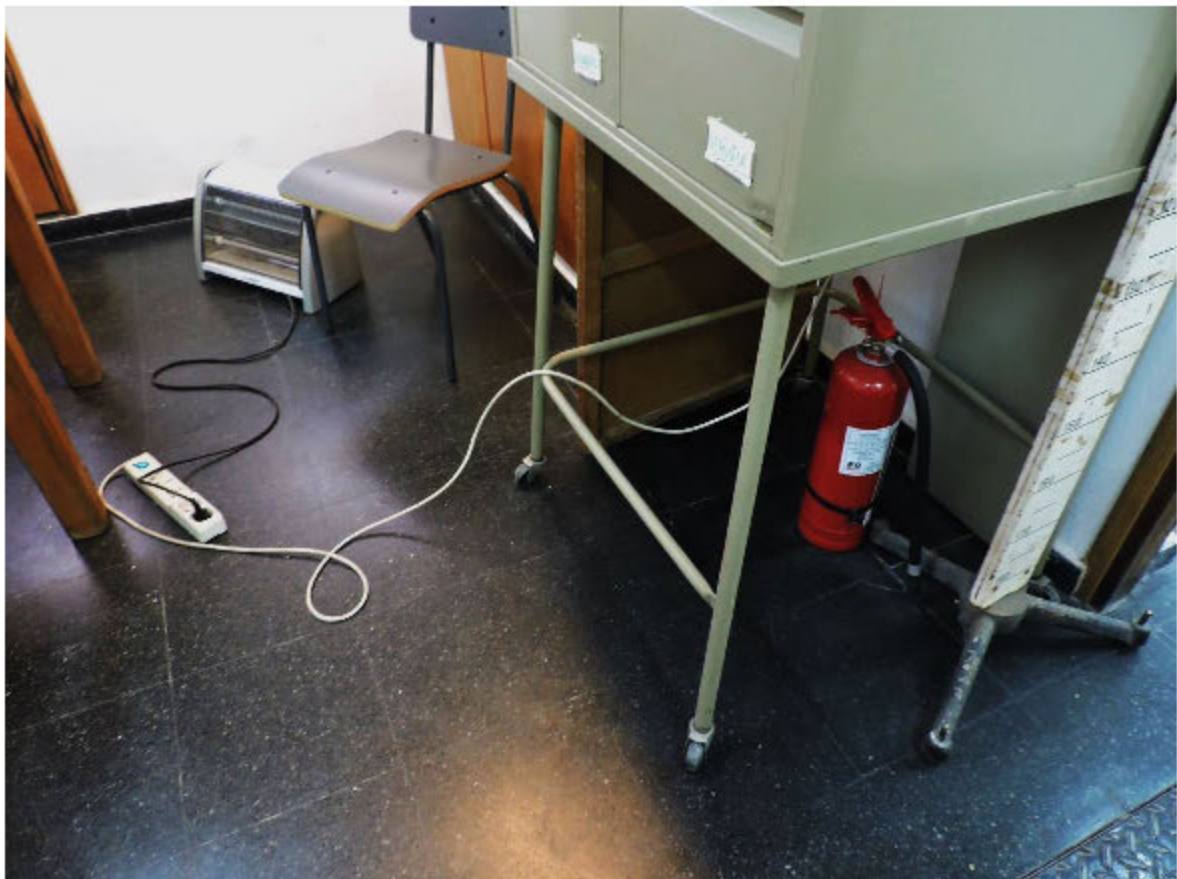
Extintores mal ubicados
