**INFORME DE CONDICIONES
Y MEDIO AMBIENTE DE TRABAJO
EN 11 LOCALES
DE ENSEÑANZA SECUNDARIA**

(CUARTA PARTE)

OCTUBRE / DICIEMBRE DE 2016

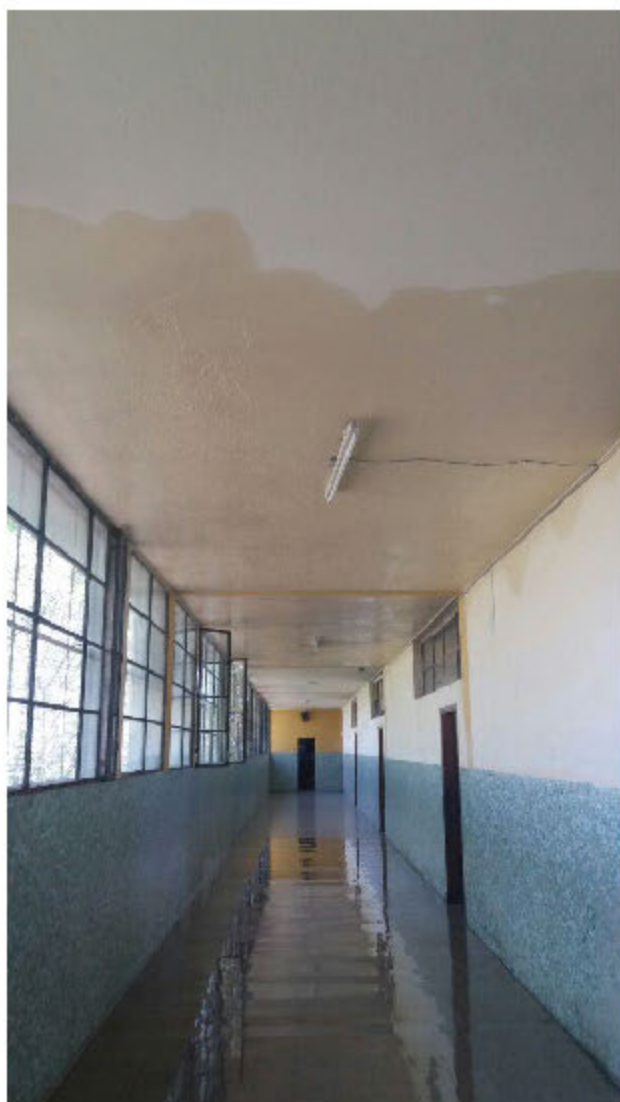
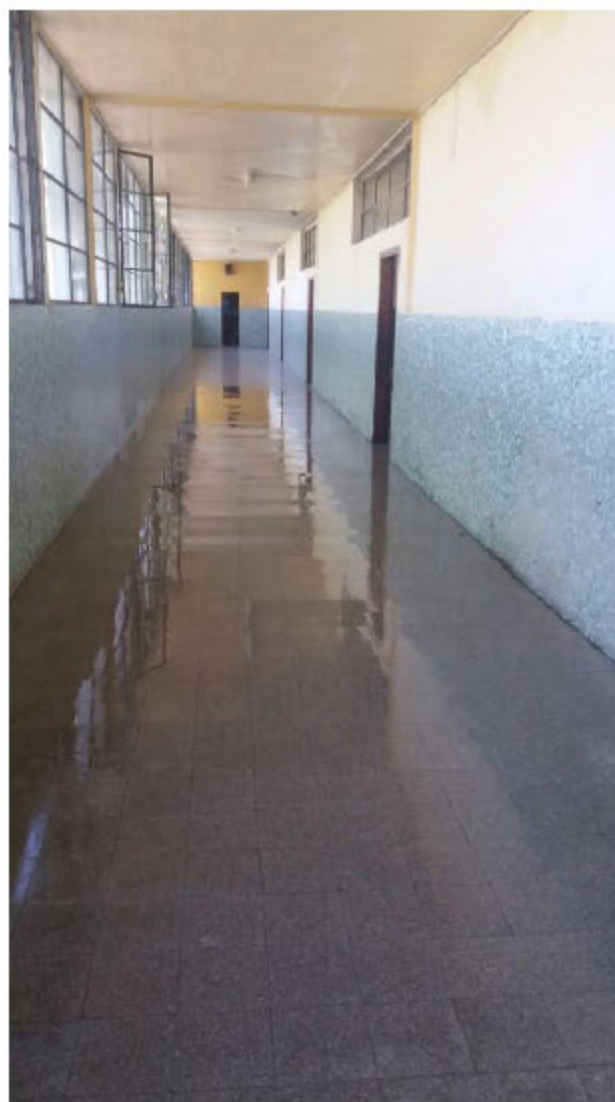
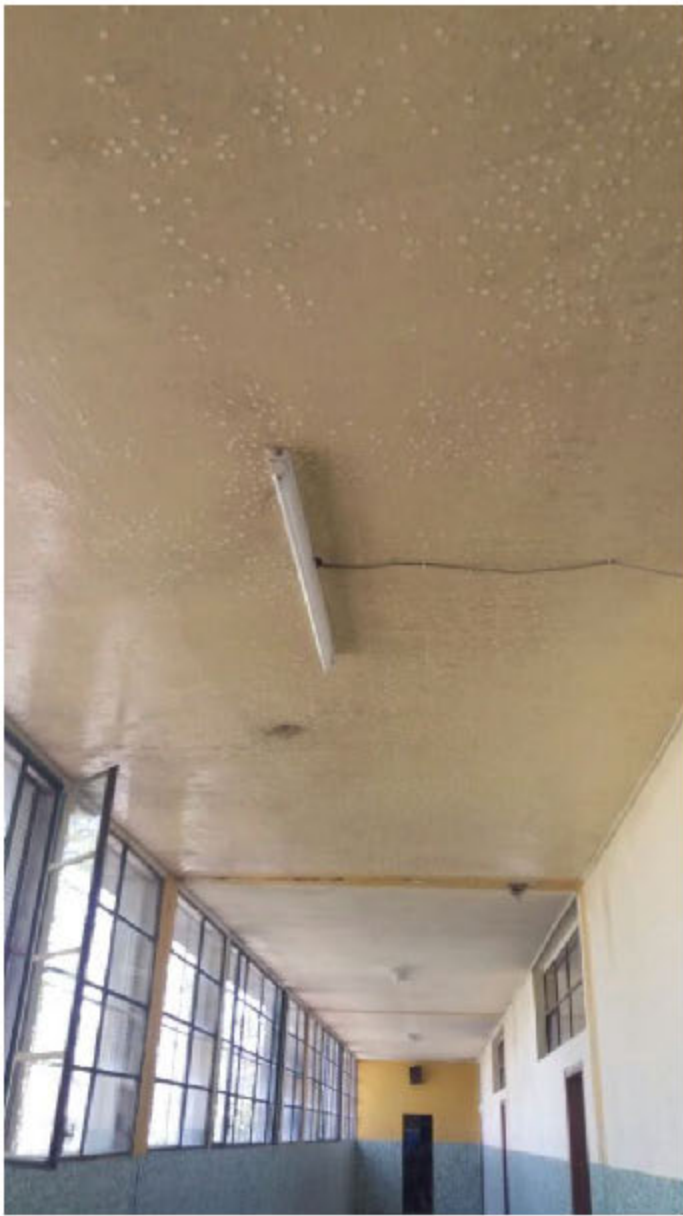
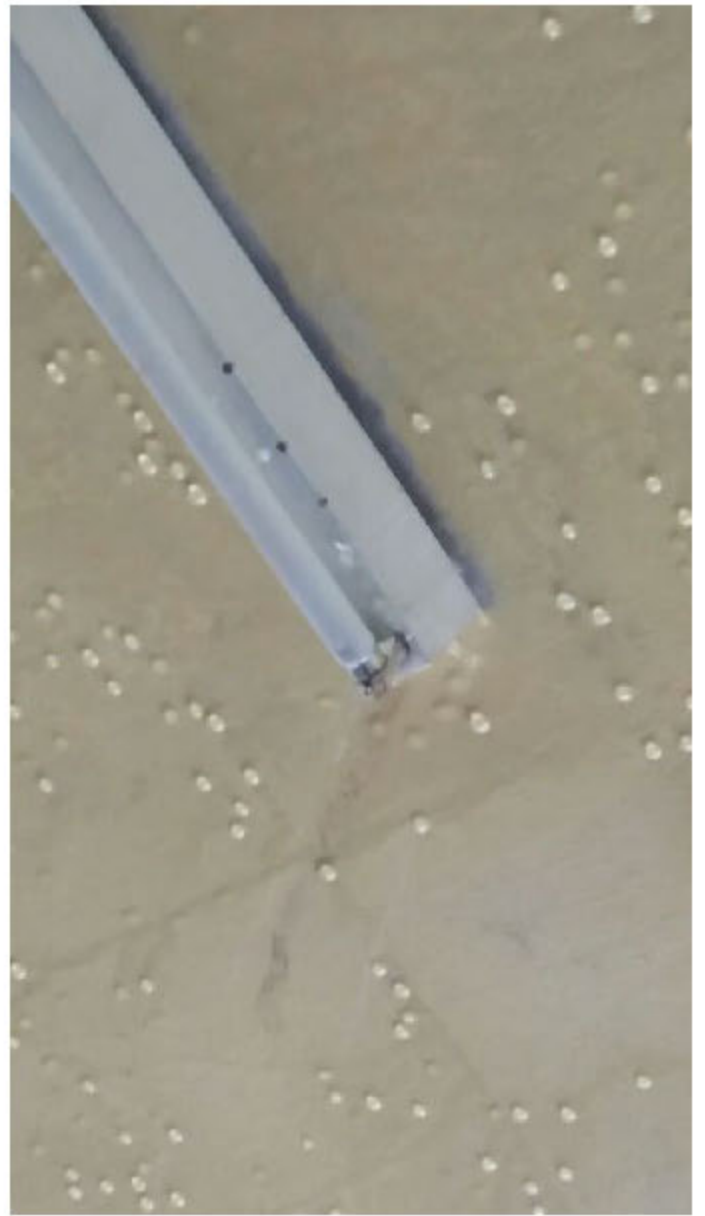
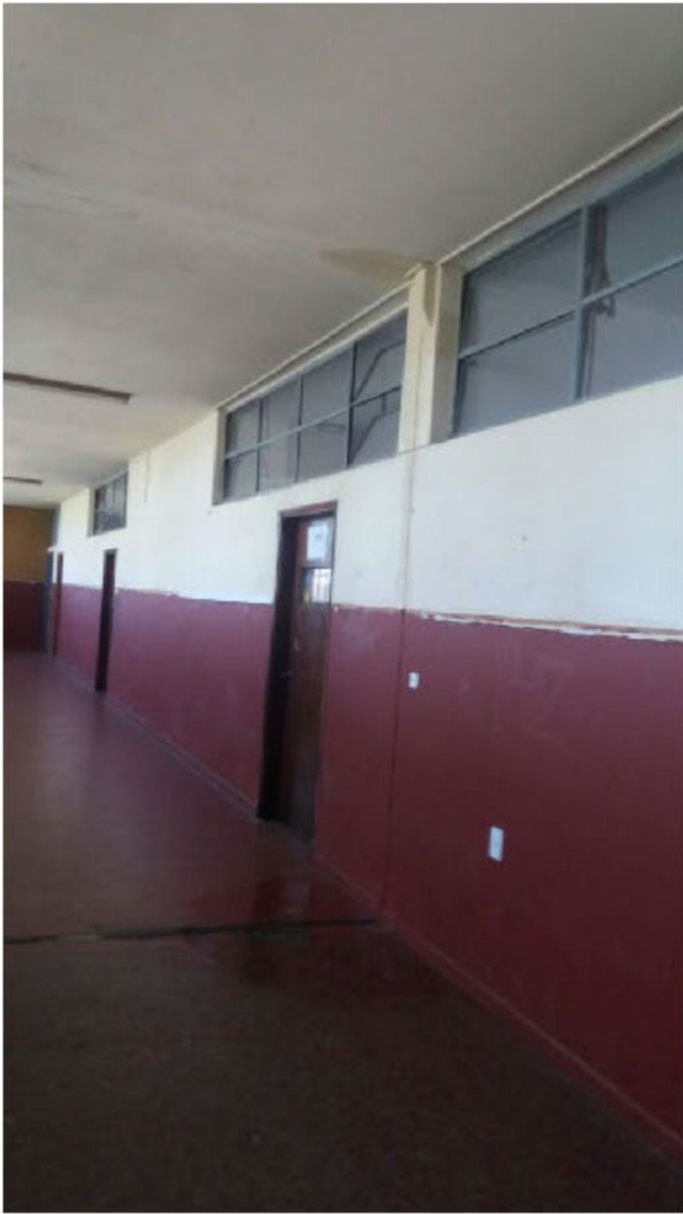
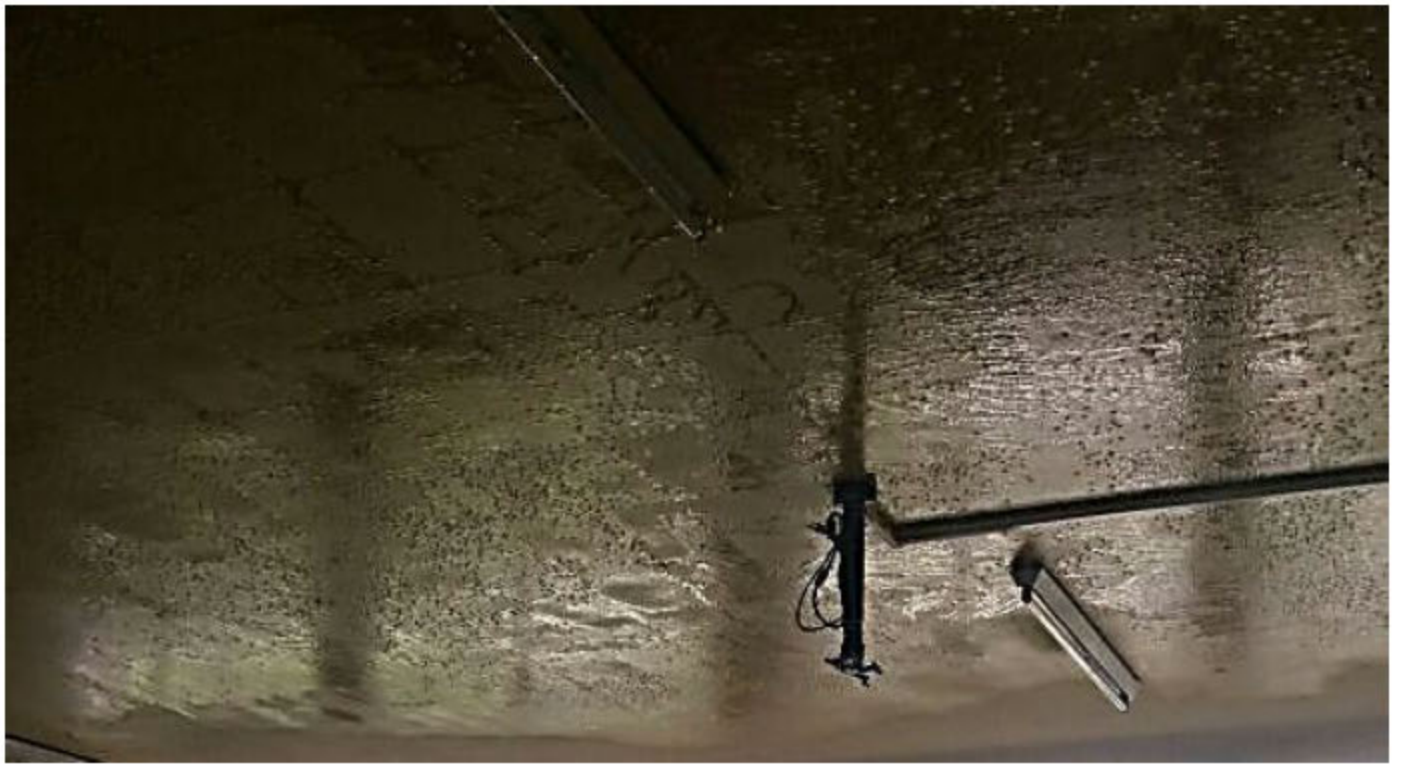
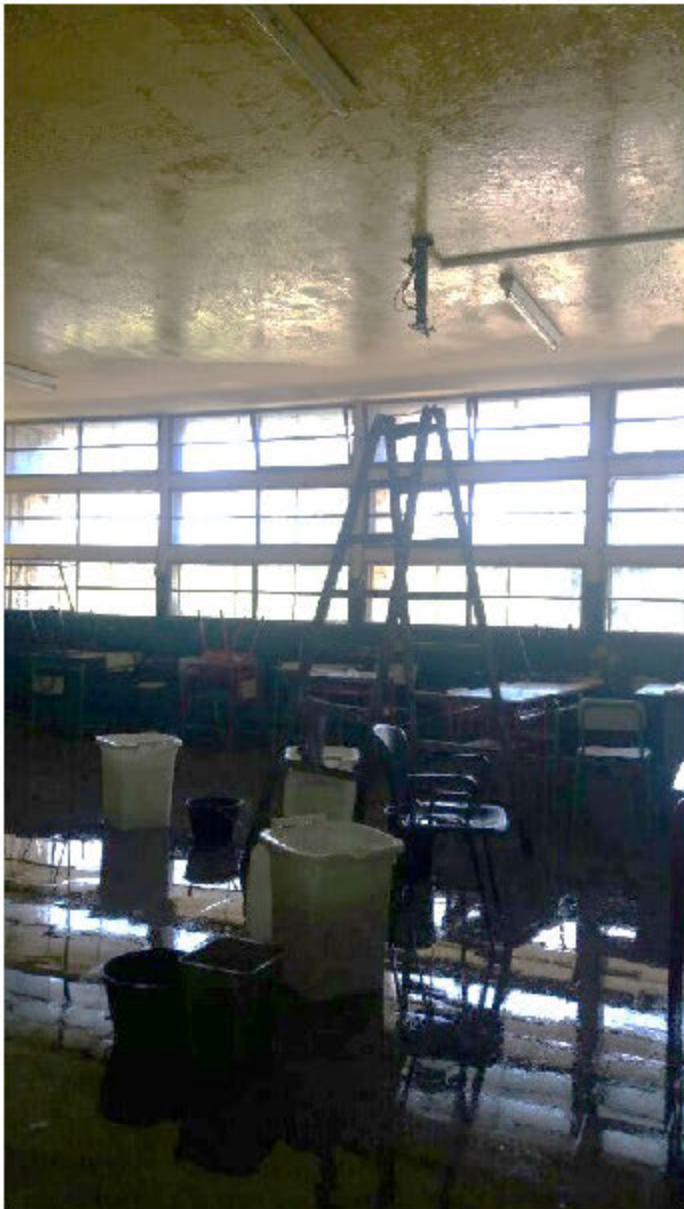
Al ingresar al edificio que Secundaria alquila a falta de una infraestructura propia, los funcionarios del colegio que funciona en el turno de la mañana (Cristo Divino Obrero) se encontraron con que había filtrado agua desde el techo, que había salones inundados y que corría agua escaleras abajo. Esto fue provocado por la ruptura de un caño de agua que abastece el tanque del edificio y que se presume que estuvo perdiendo agua durante todo el fin de semana.

Filtración de aguas pluviales

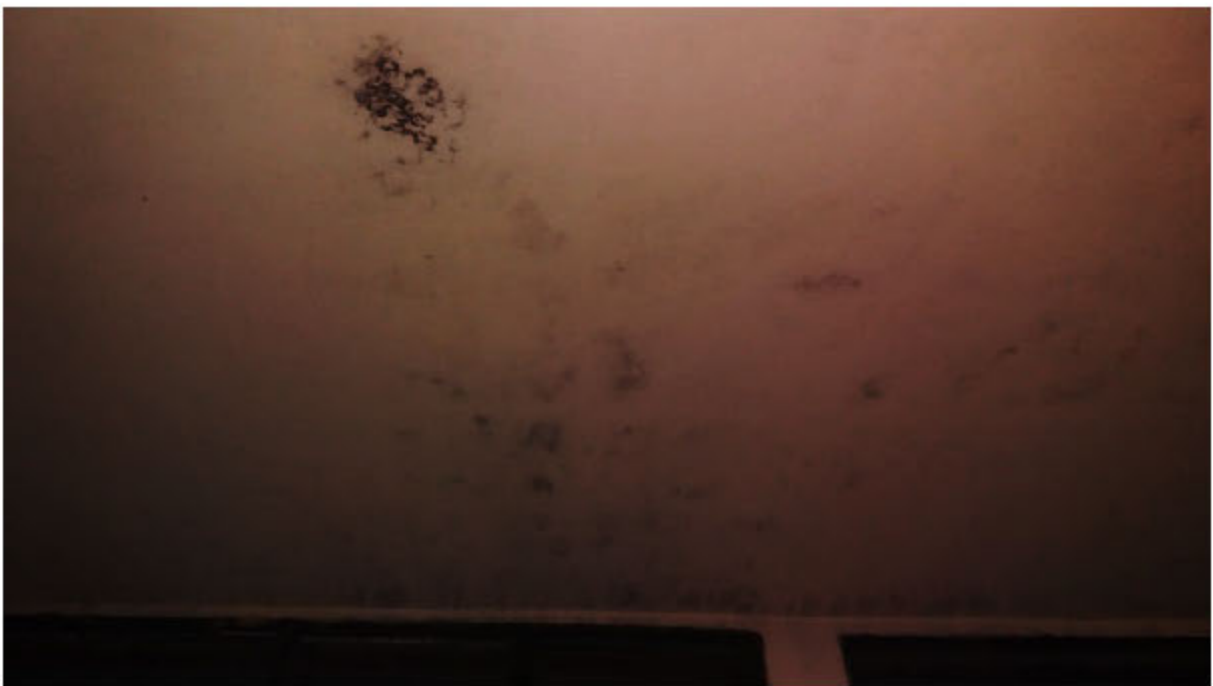
Humedades

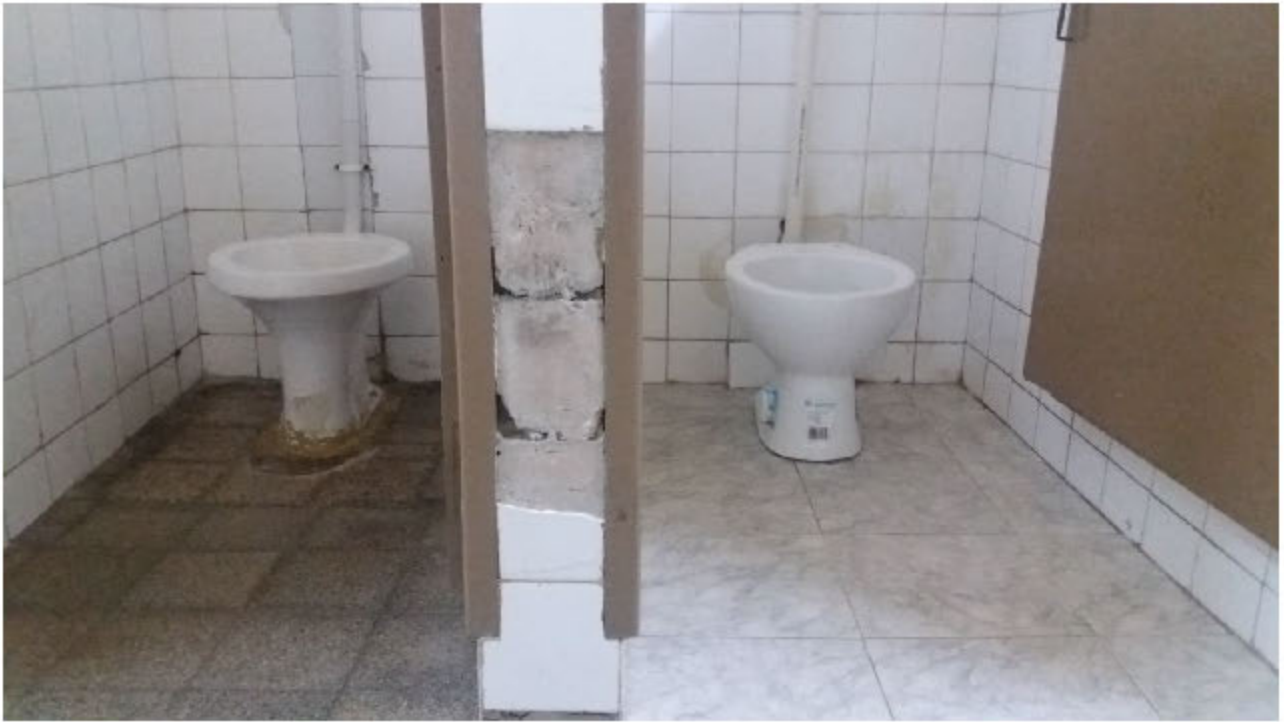
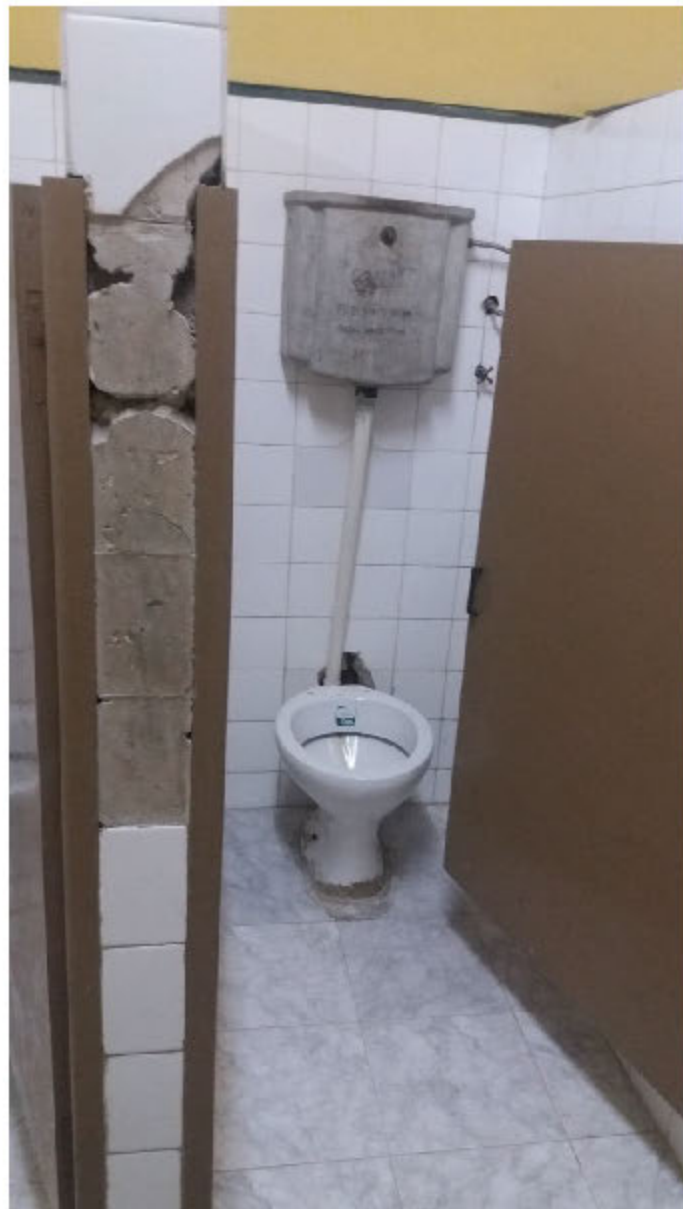
Desprendimiento de azulejos

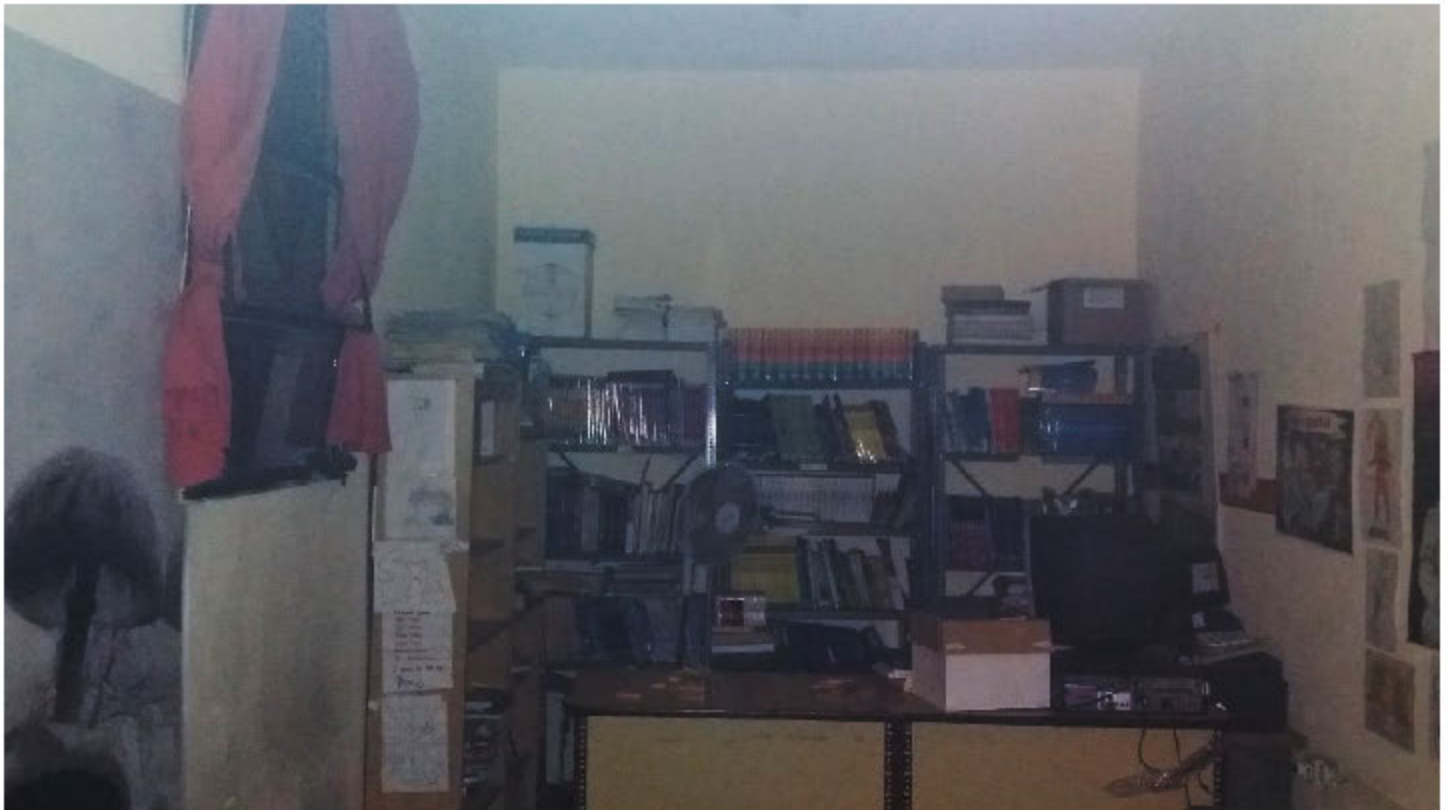
Biblioteca con escasos materiales bibliográficos

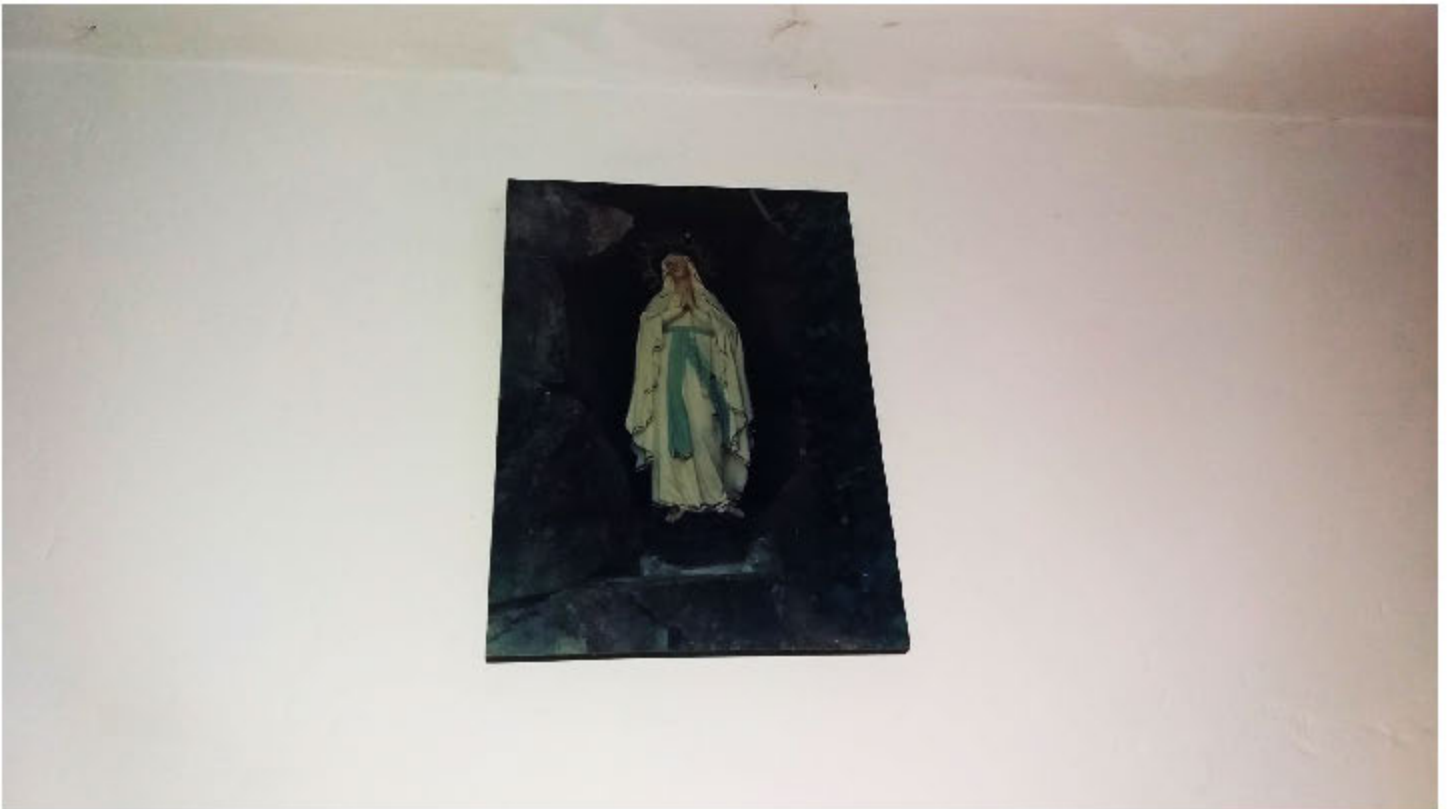
Símbolos violatorios de la laicidad

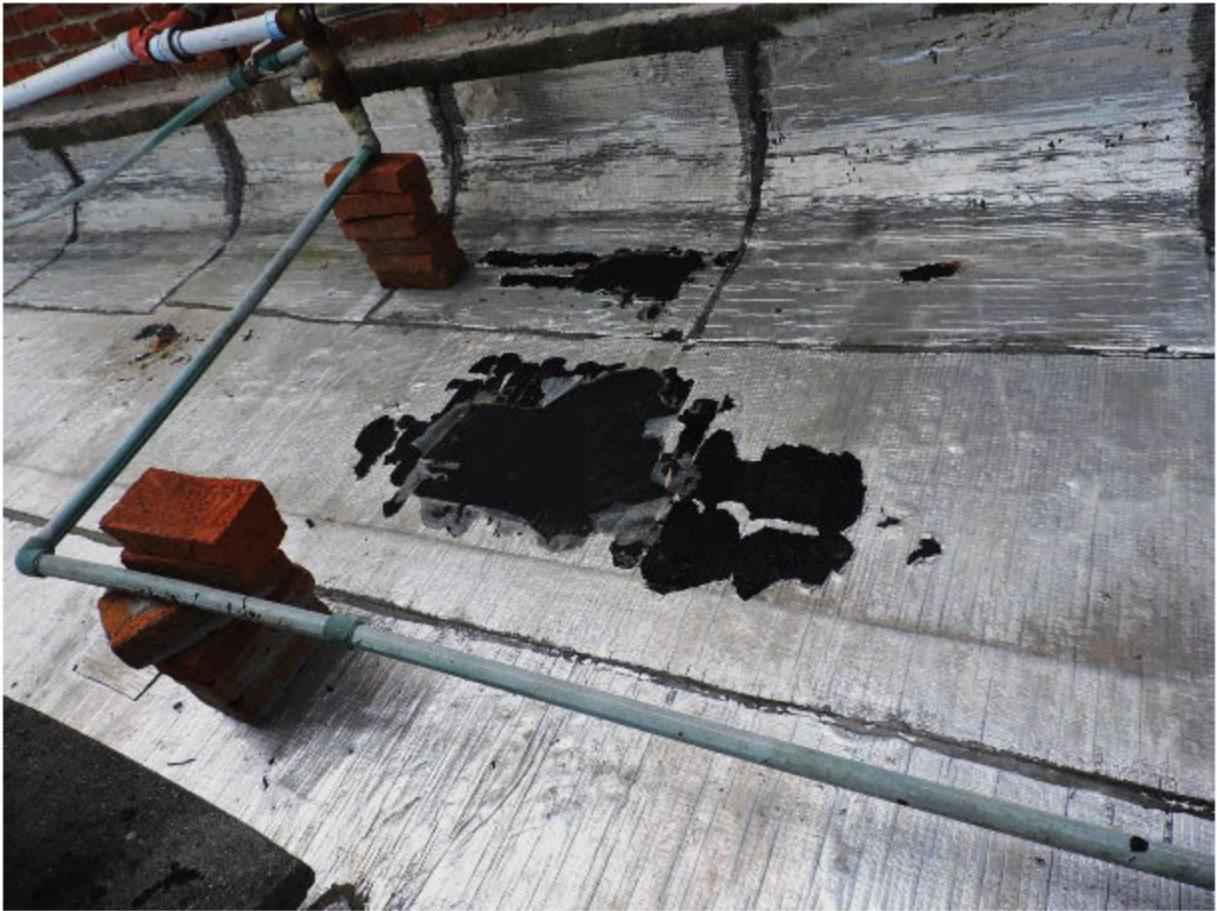
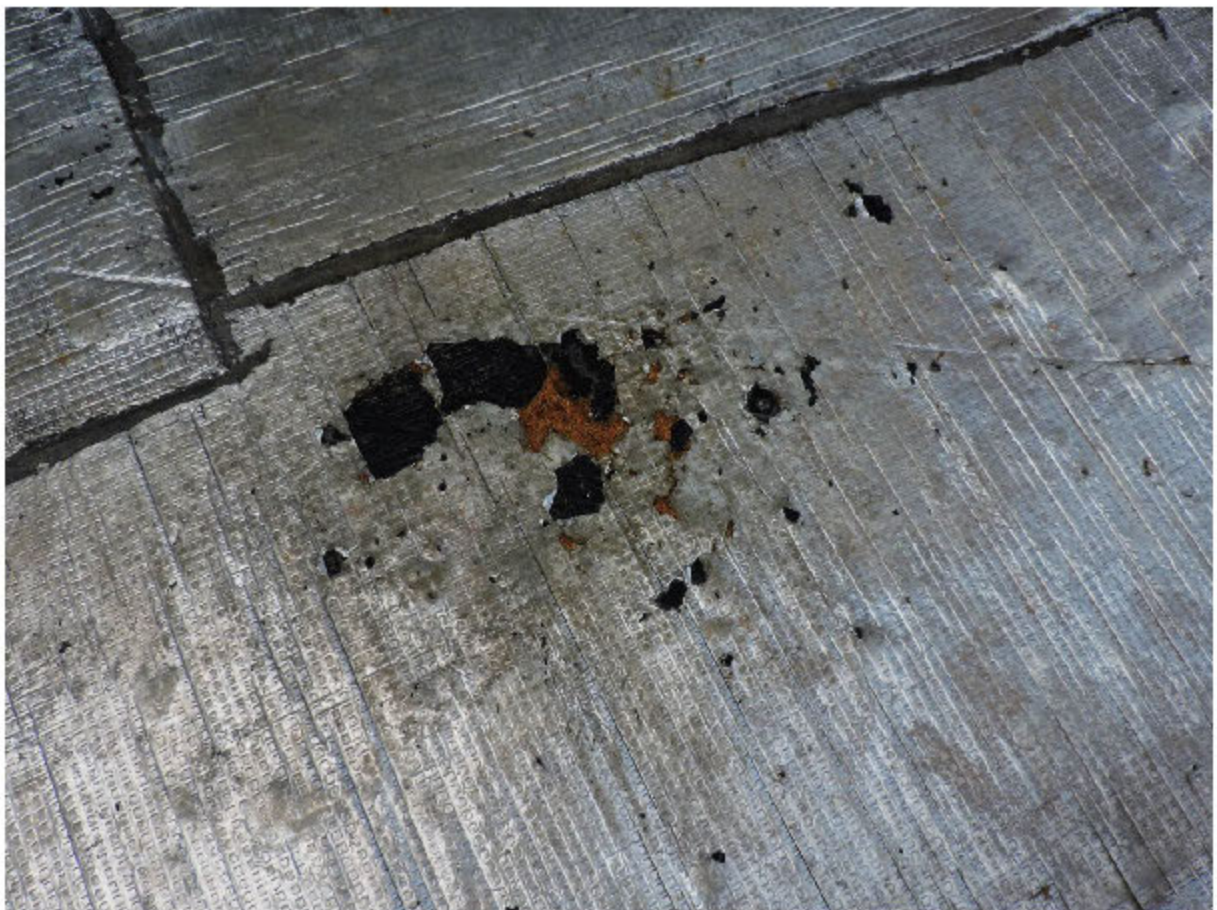
Desprendimiento de membrana protectora en azotea

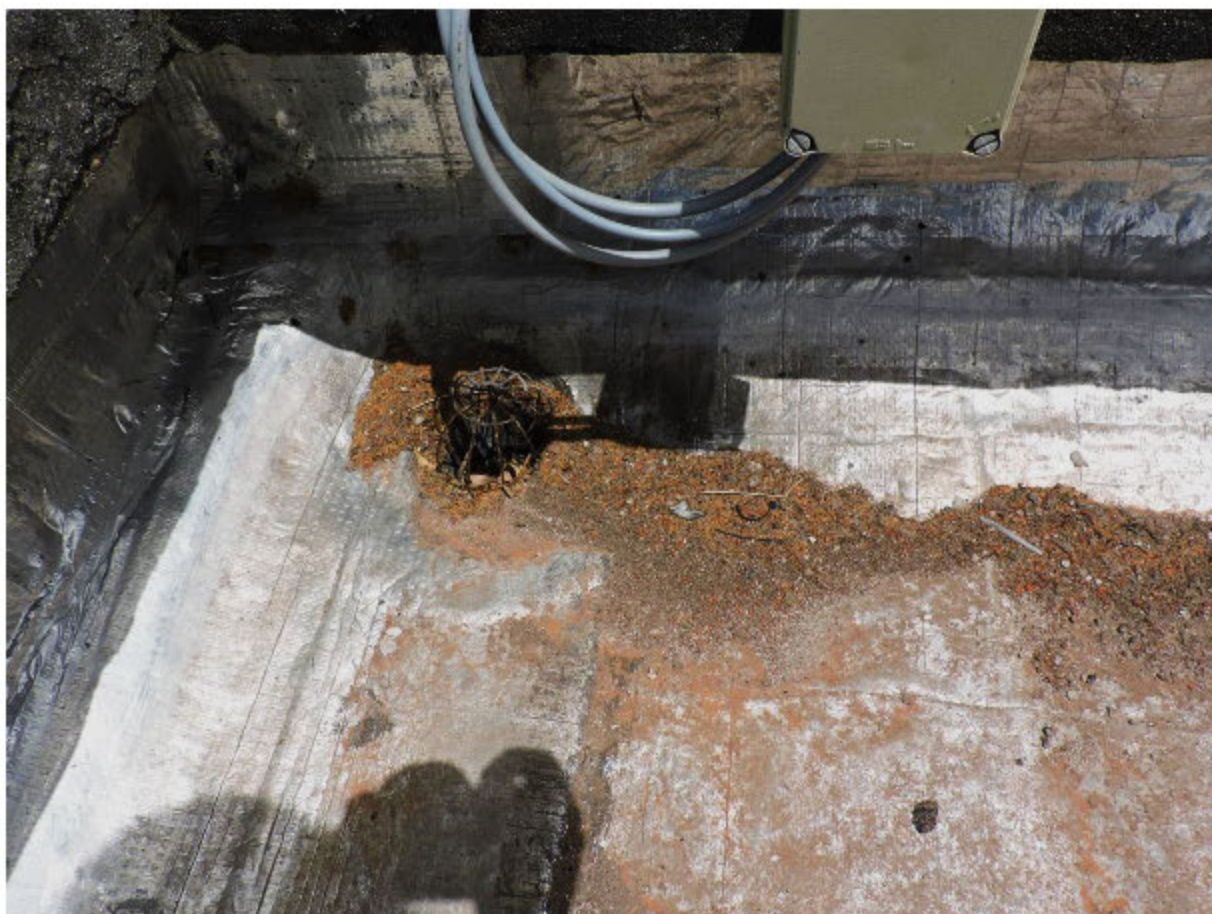
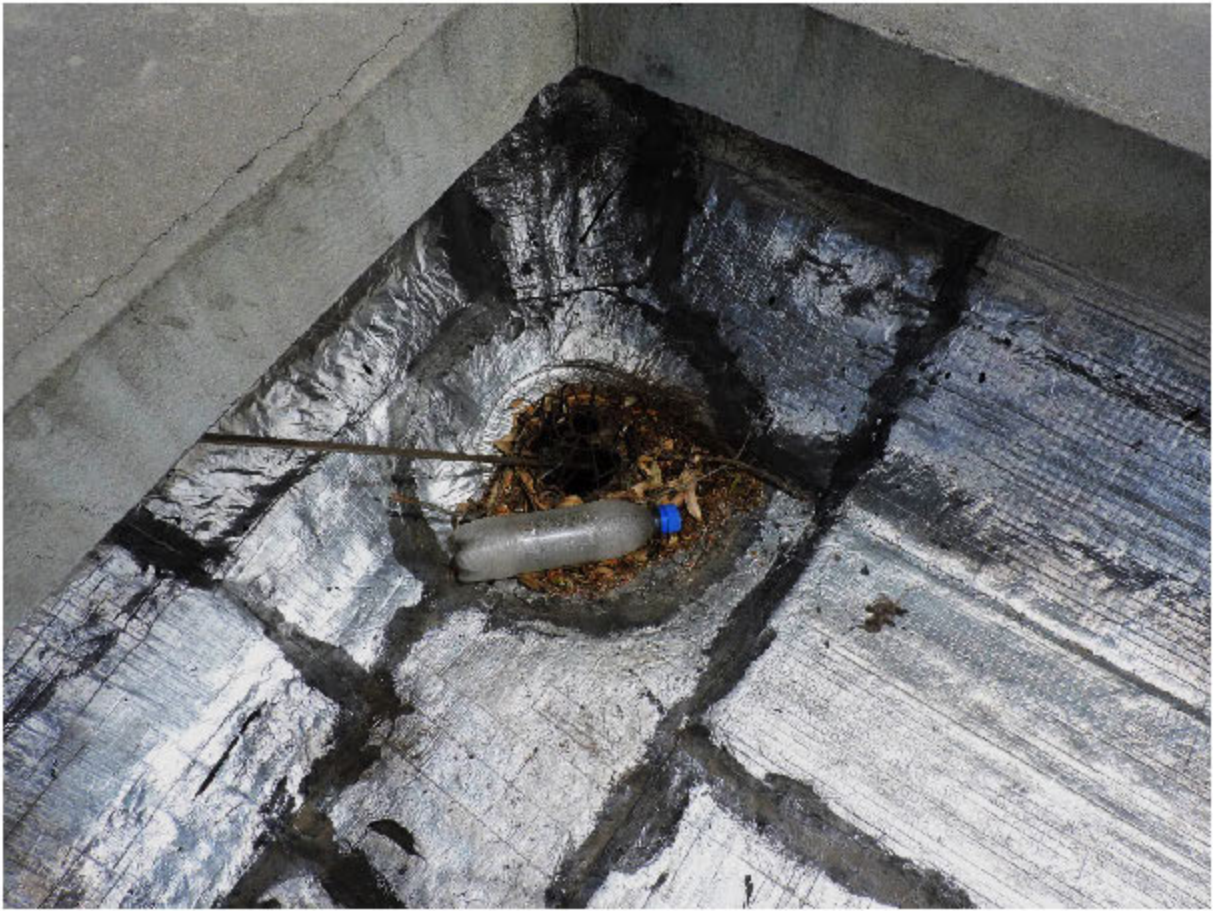
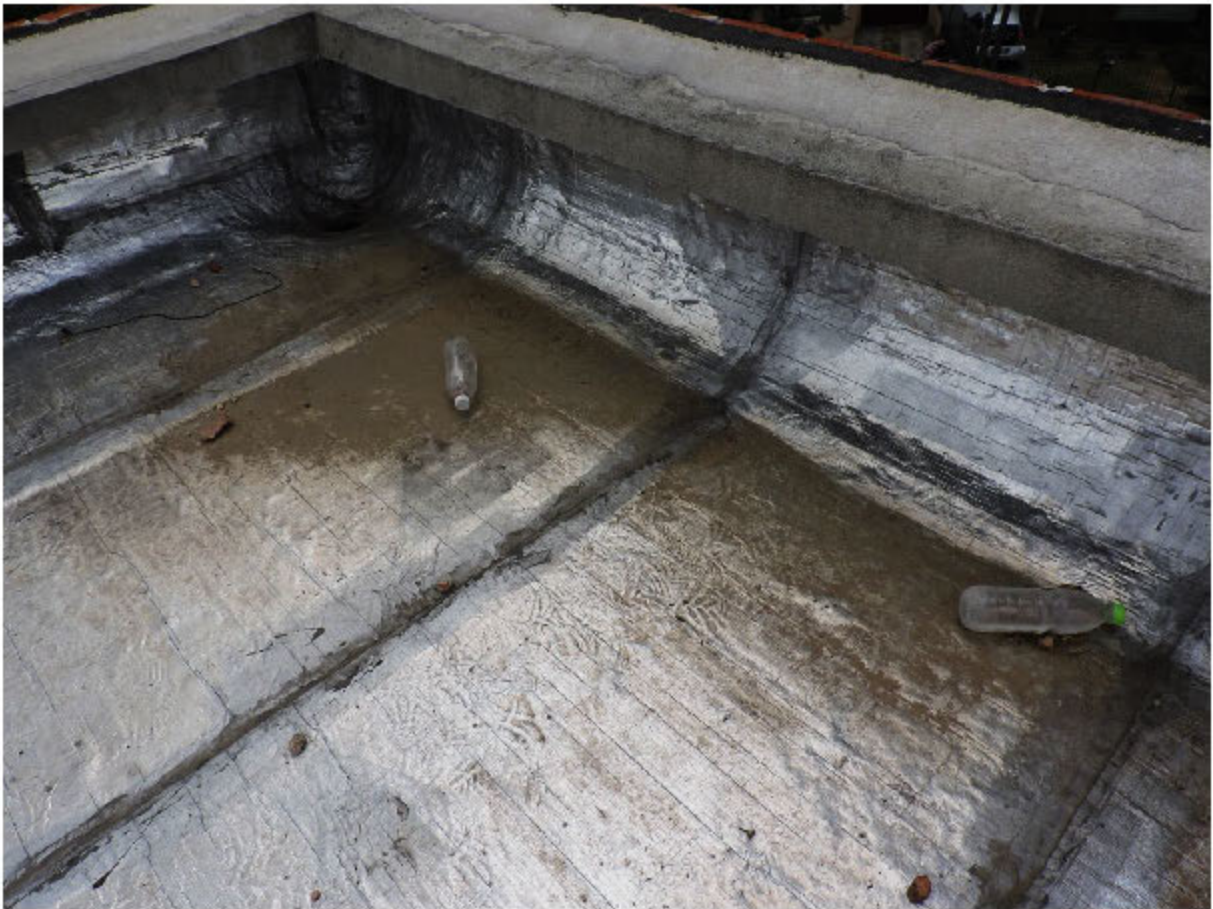
Falta de limpieza en azotea

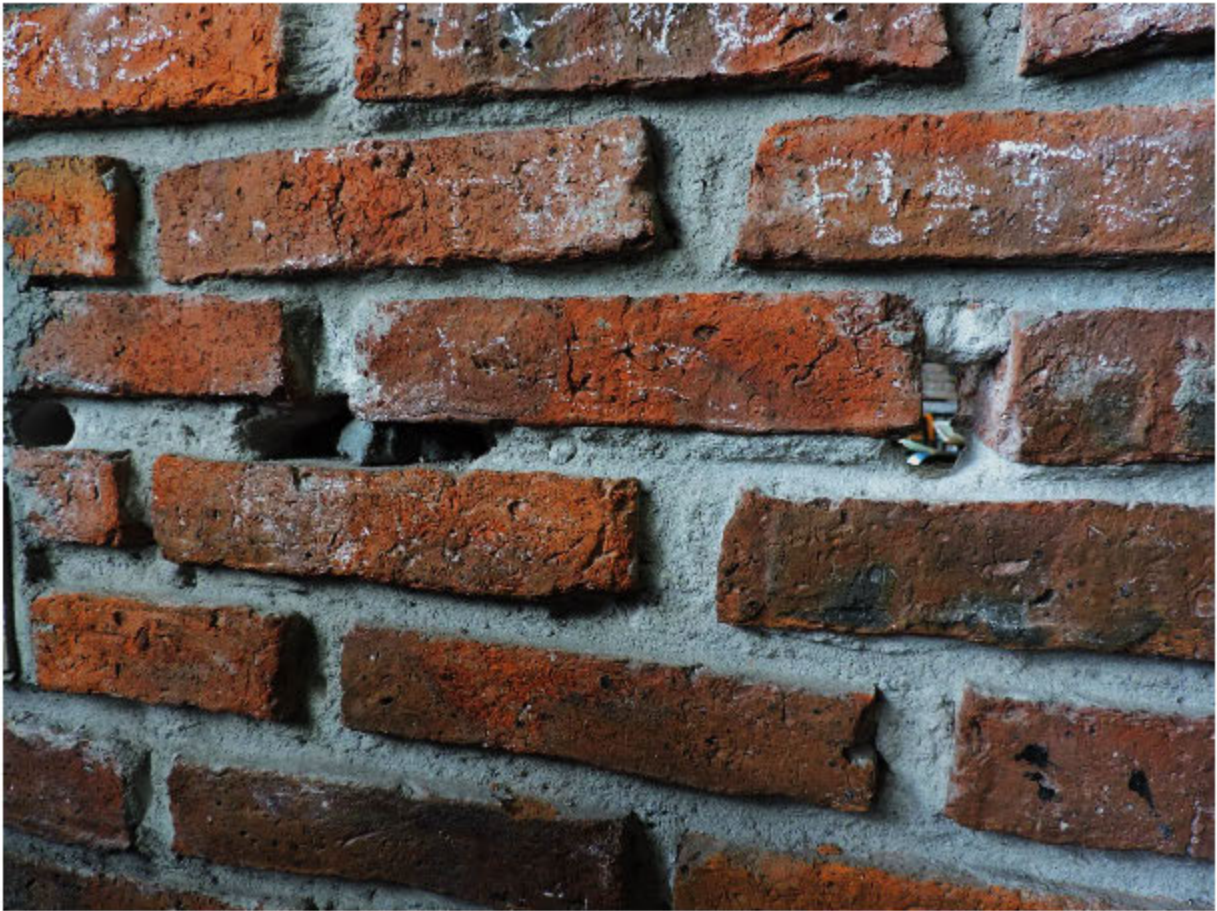
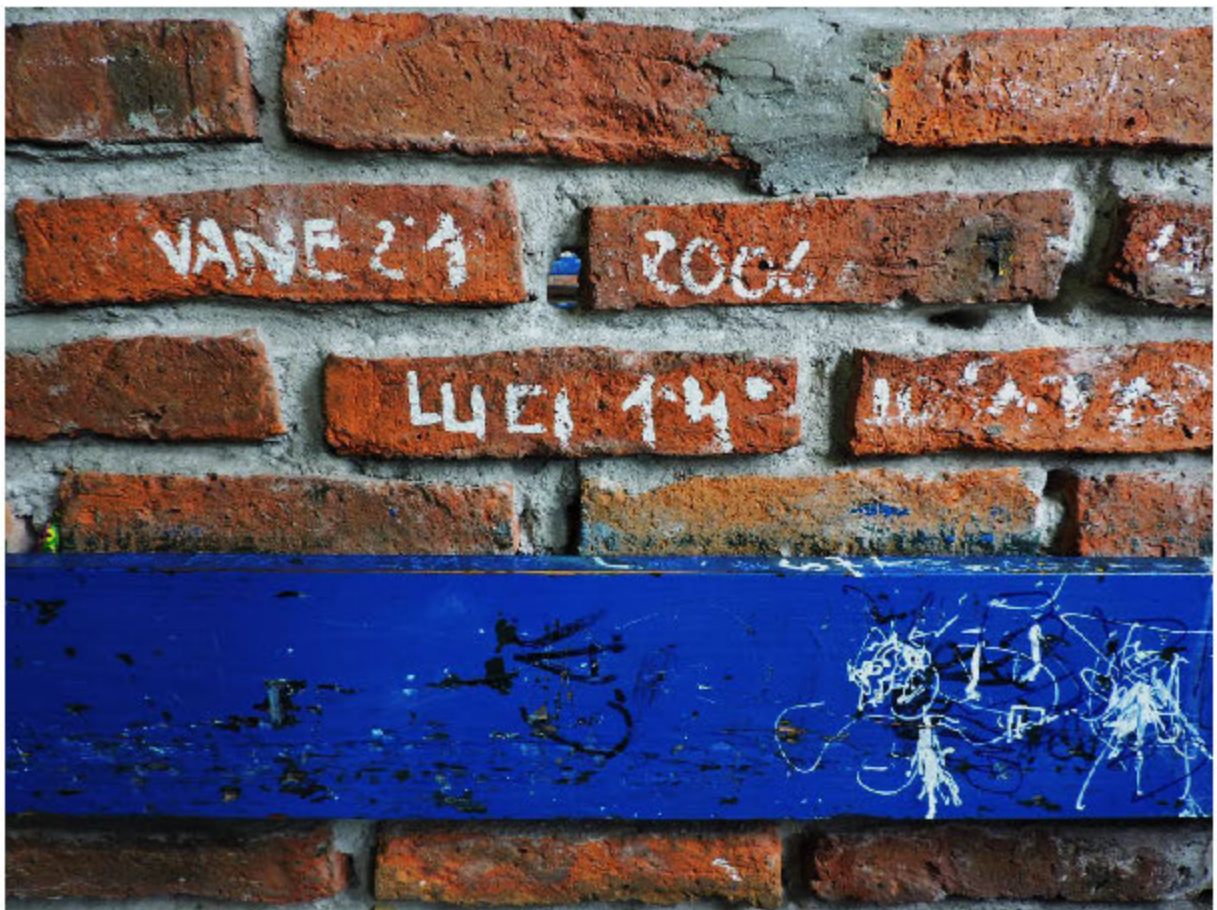
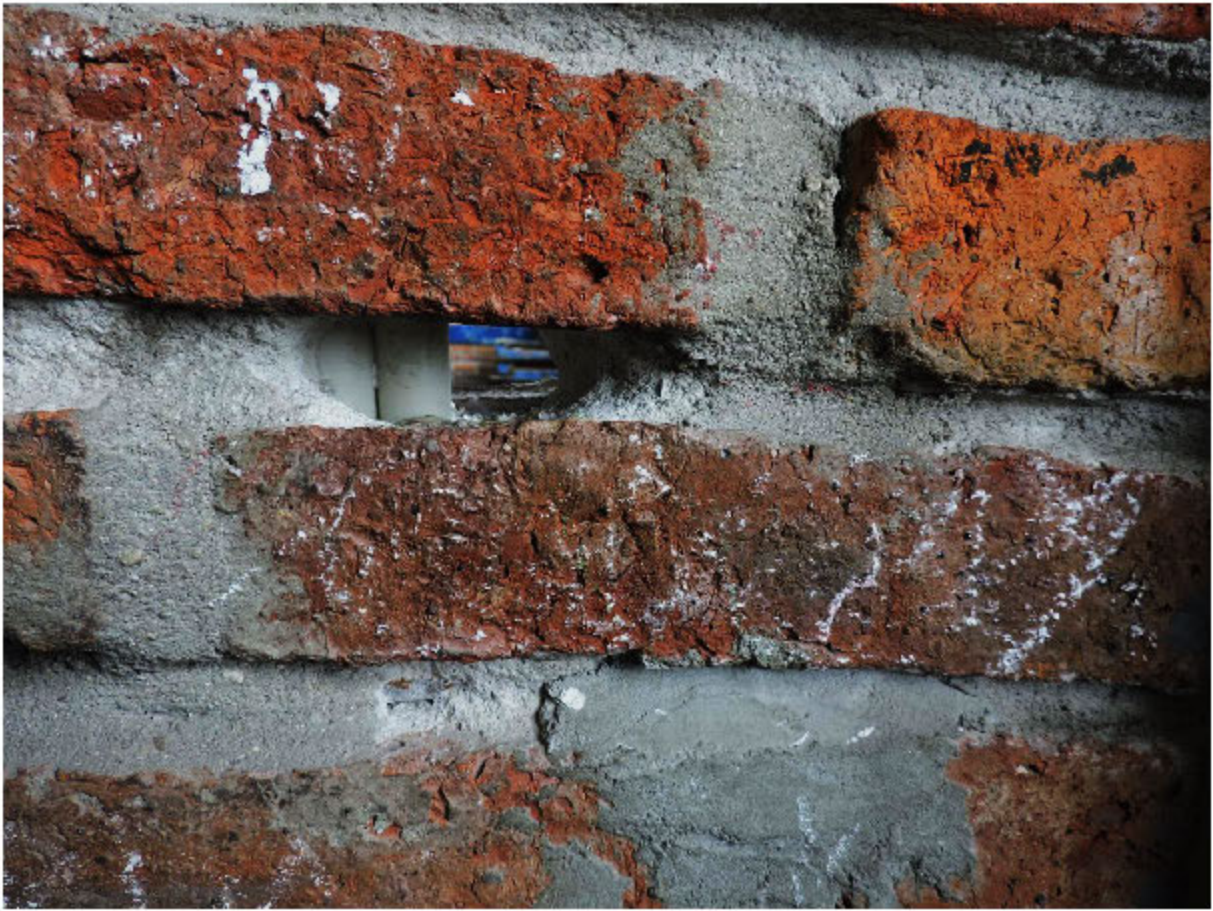
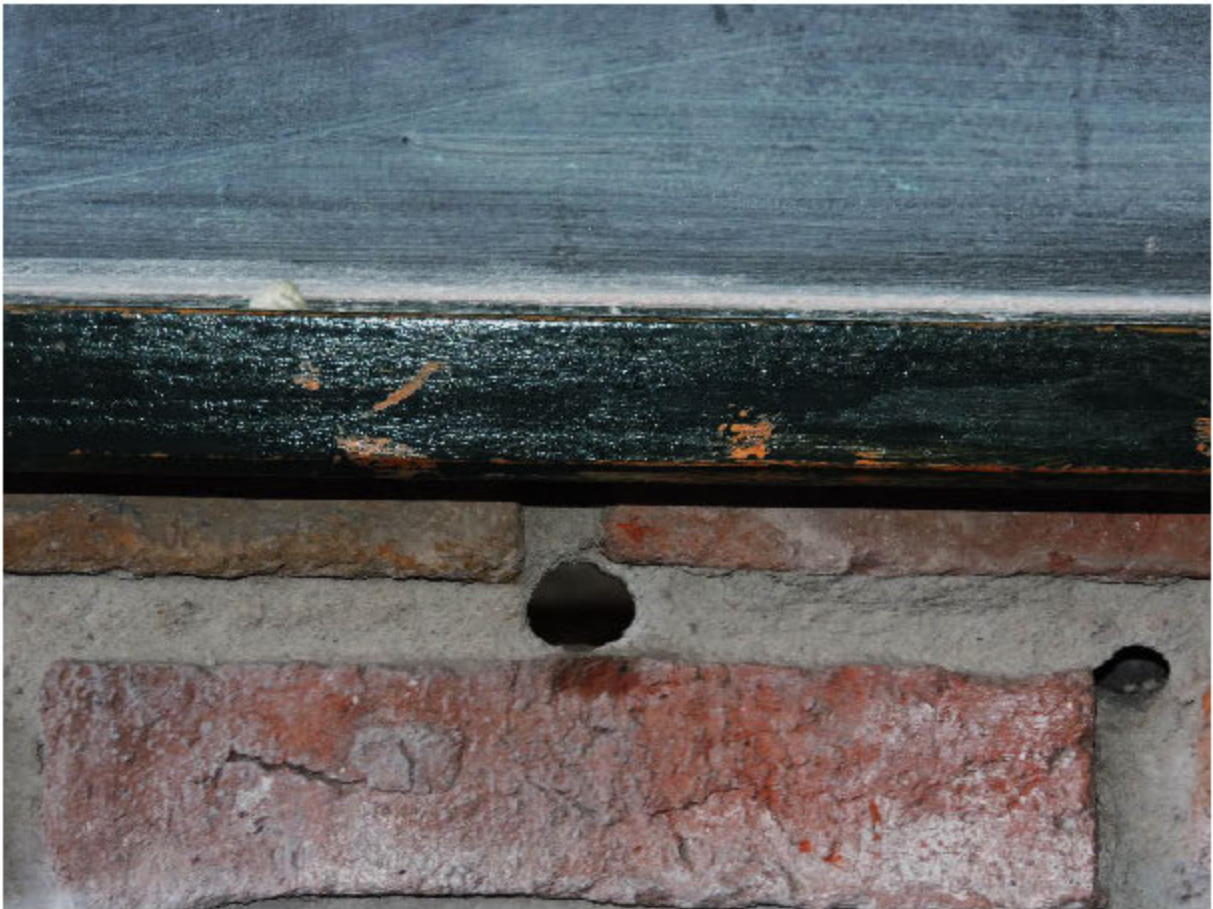
Contenedor

Filtraciones de agua
