**INFORME DE CONDICIONES
Y MEDIO AMBIENTE DE TRABAJO
EN 11 LOCALES
DE ENSEÑANZA SECUNDARIA**

(CUARTA PARTE)

OCTUBRE / DICIEMBRE DE 2016

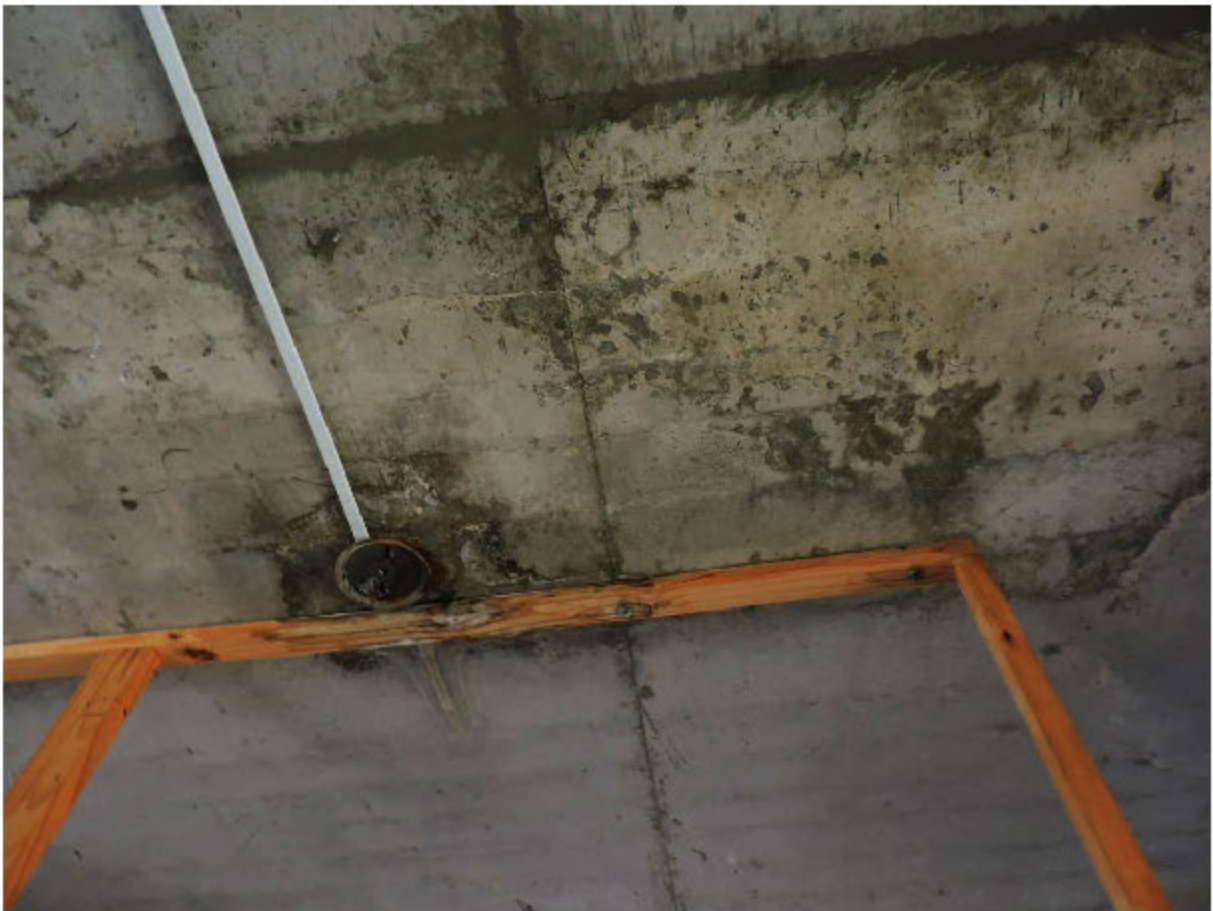
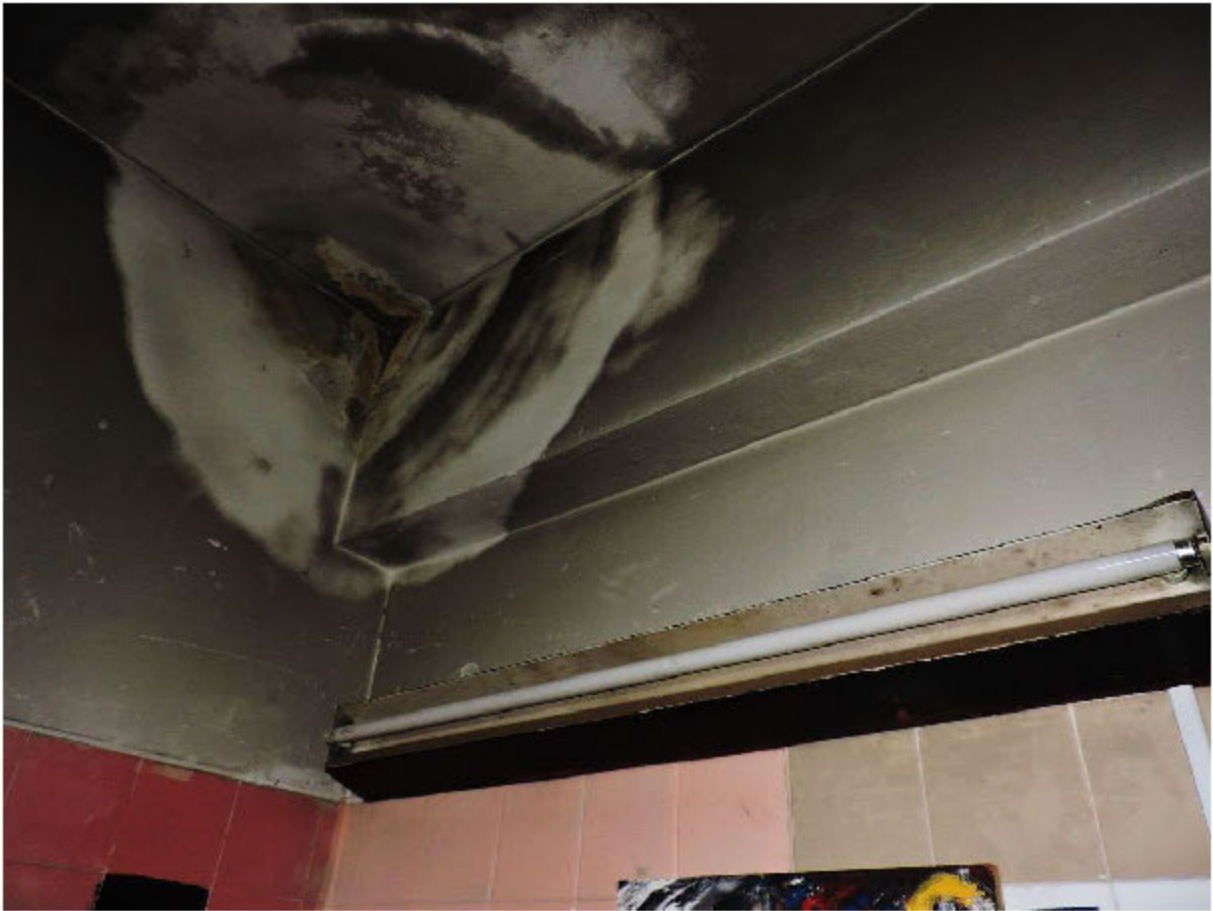
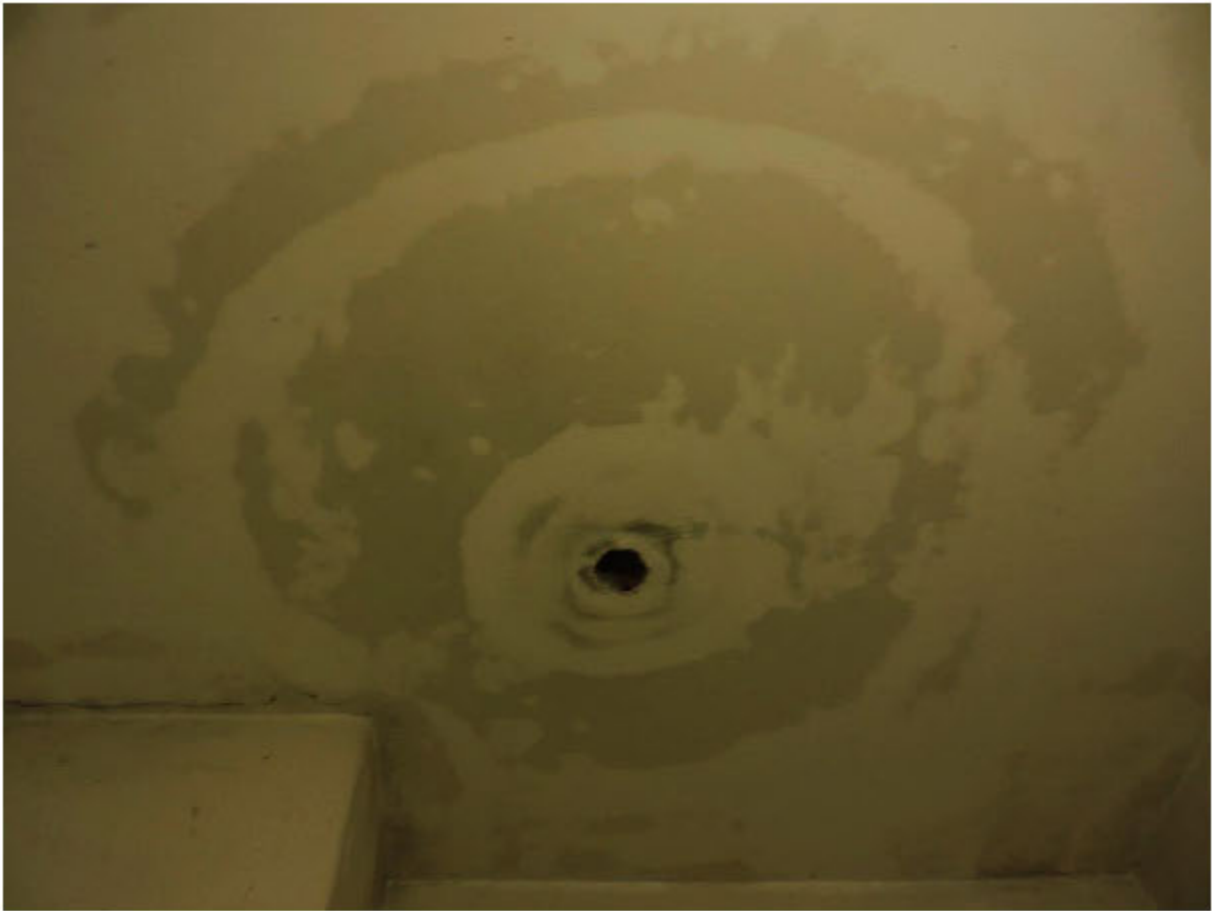
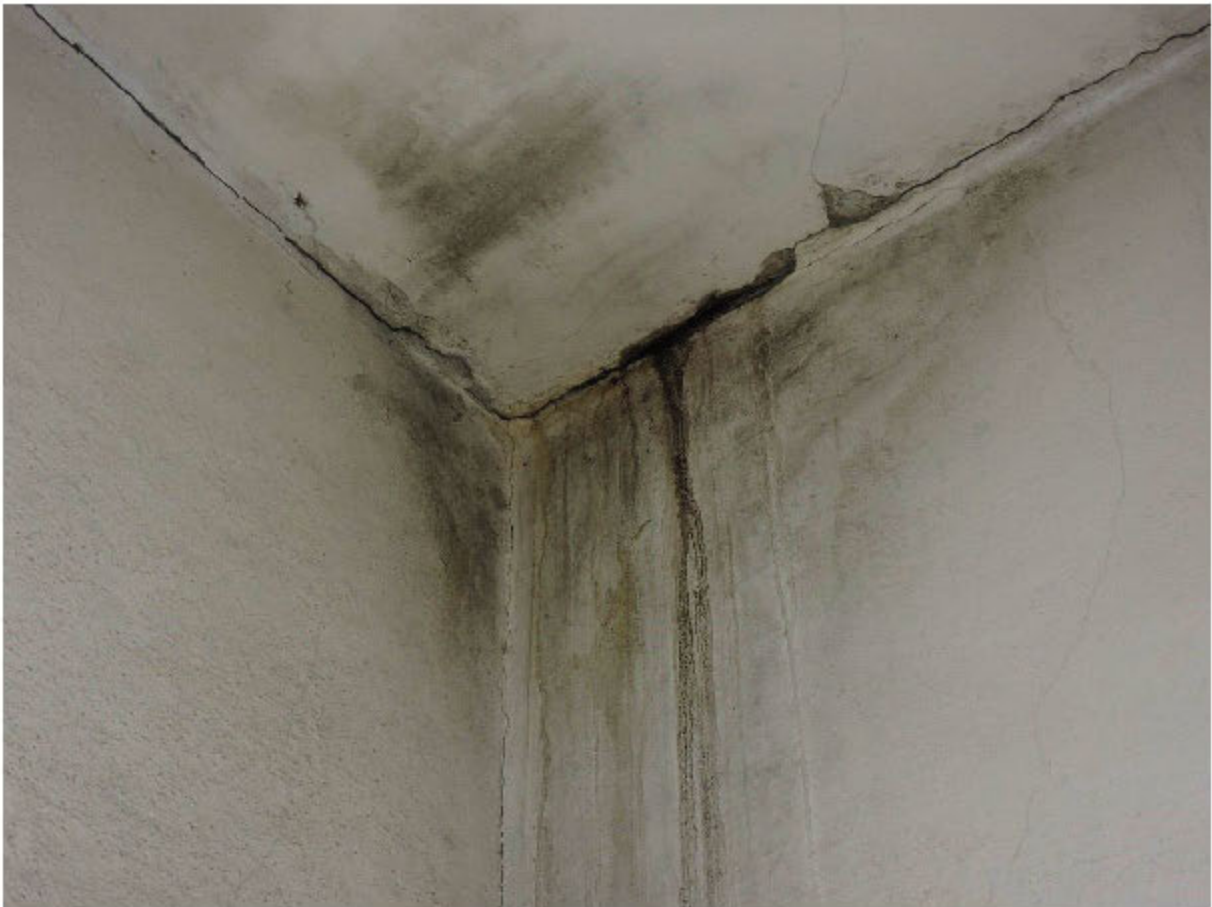
Salón 5

Desprendimiento de baldosas y zócalos

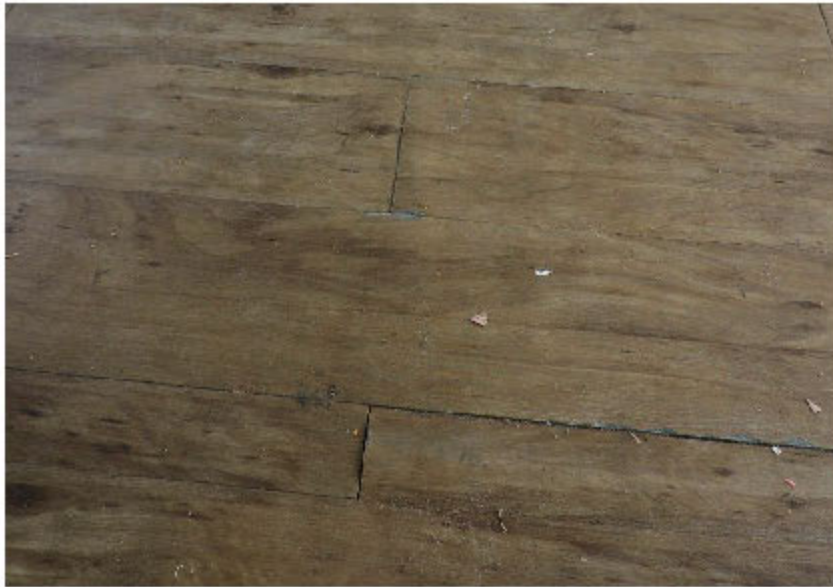
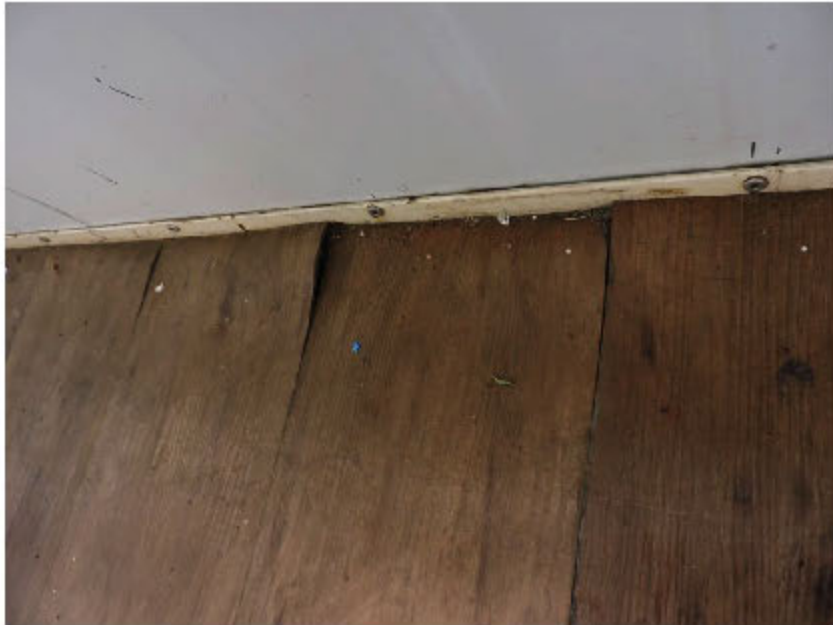
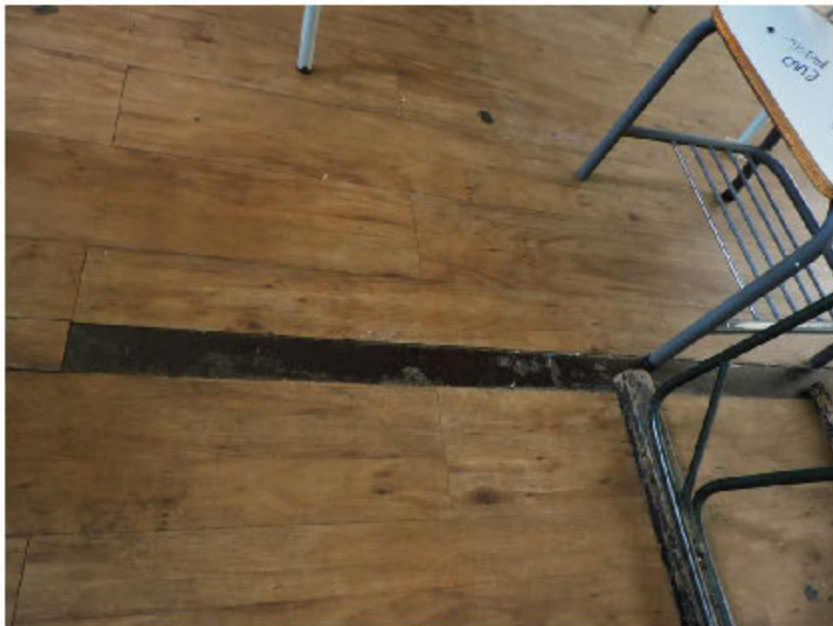
- Las **aberturas** rotas y/o defectuosas pueden provocar accidentes. Un vidrio suelto en una ventana o una puerta puede, a causa de un manejo brusco o una corriente de aire, provocar cortes. Identificamos vidrios rotos en los liceos de Casarino, Colonia 1, Sauce y Montevideo 20. Las puertas y ventanas que no cierran pueden provocar aprietes, golpes y cortes en las manos. Observamos puertas y ventanas que no cierran en los liceos de Casarino, Ombúes de la Valle, Colonia 1 y Montevideo 20. Asimismo, identificamos ventanas a través de las cuales ingresa el agua de la lluvia en Rosario. Se constató un importante faltante de cortinas metálicas en las ventanas de Colonia 1. Algunas aberturas de madera en el liceo 20 de Montevideo están atacadas por termitas.

Aberturas de madera con termitas

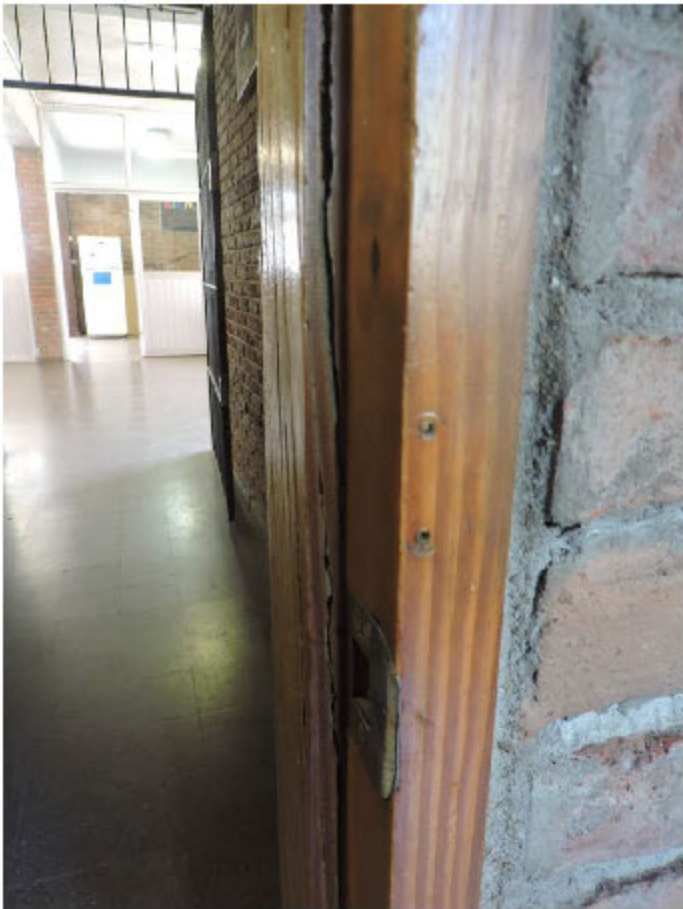
Laboratorio de Biología

Puertas que no cierran

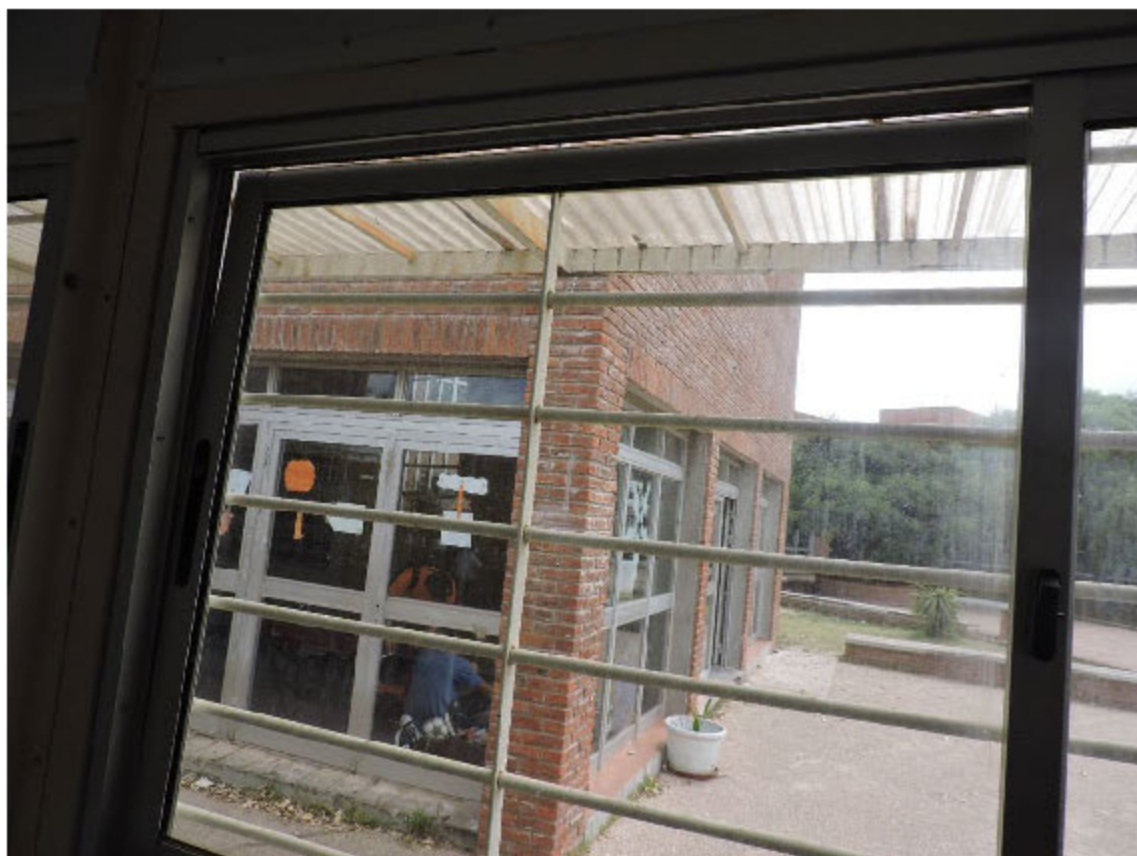
Contenedor

Ventana mal colocada

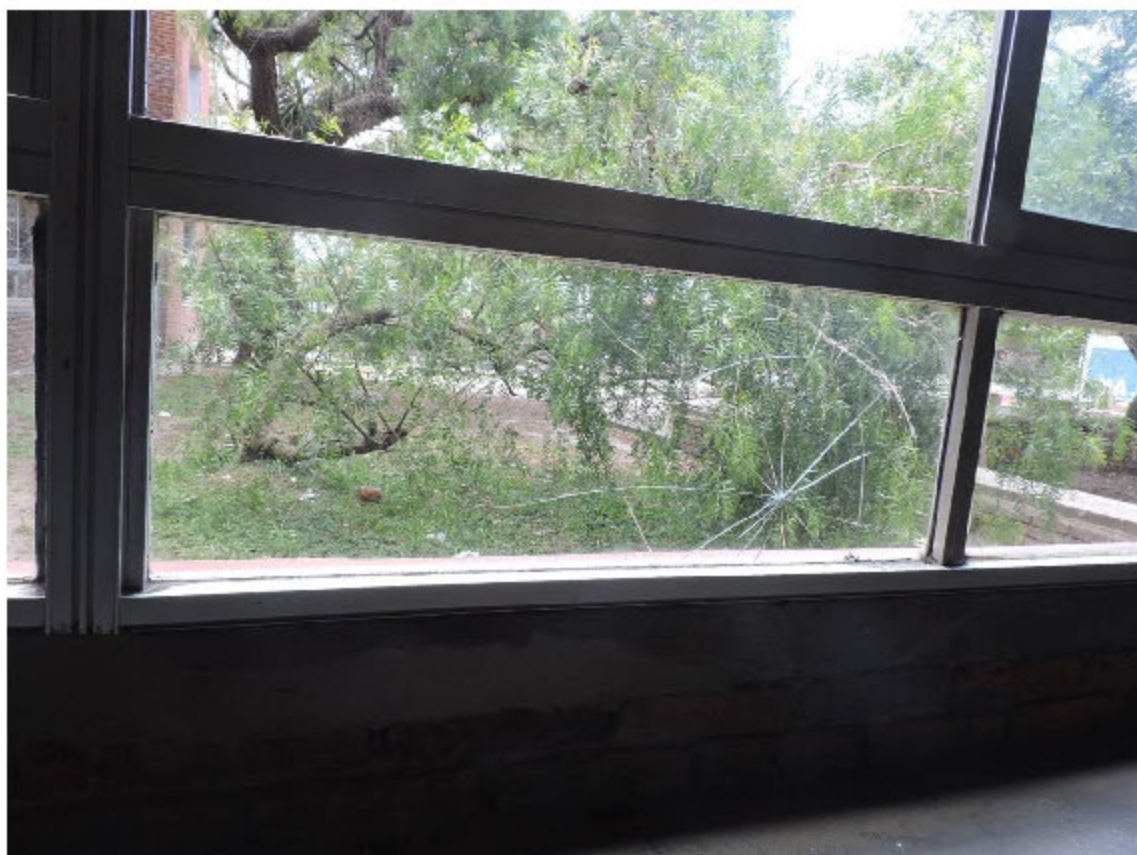
Salón 3

Vidrios rotos

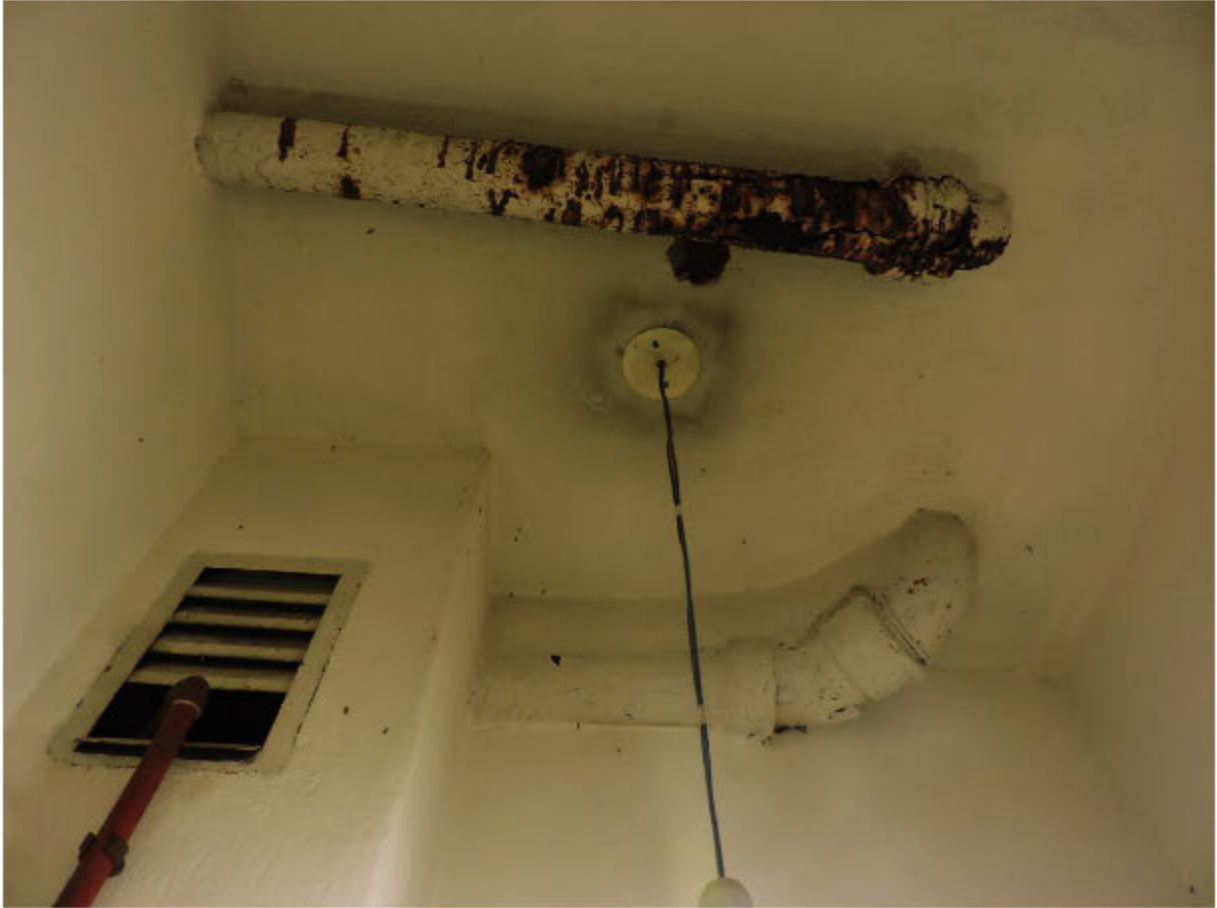
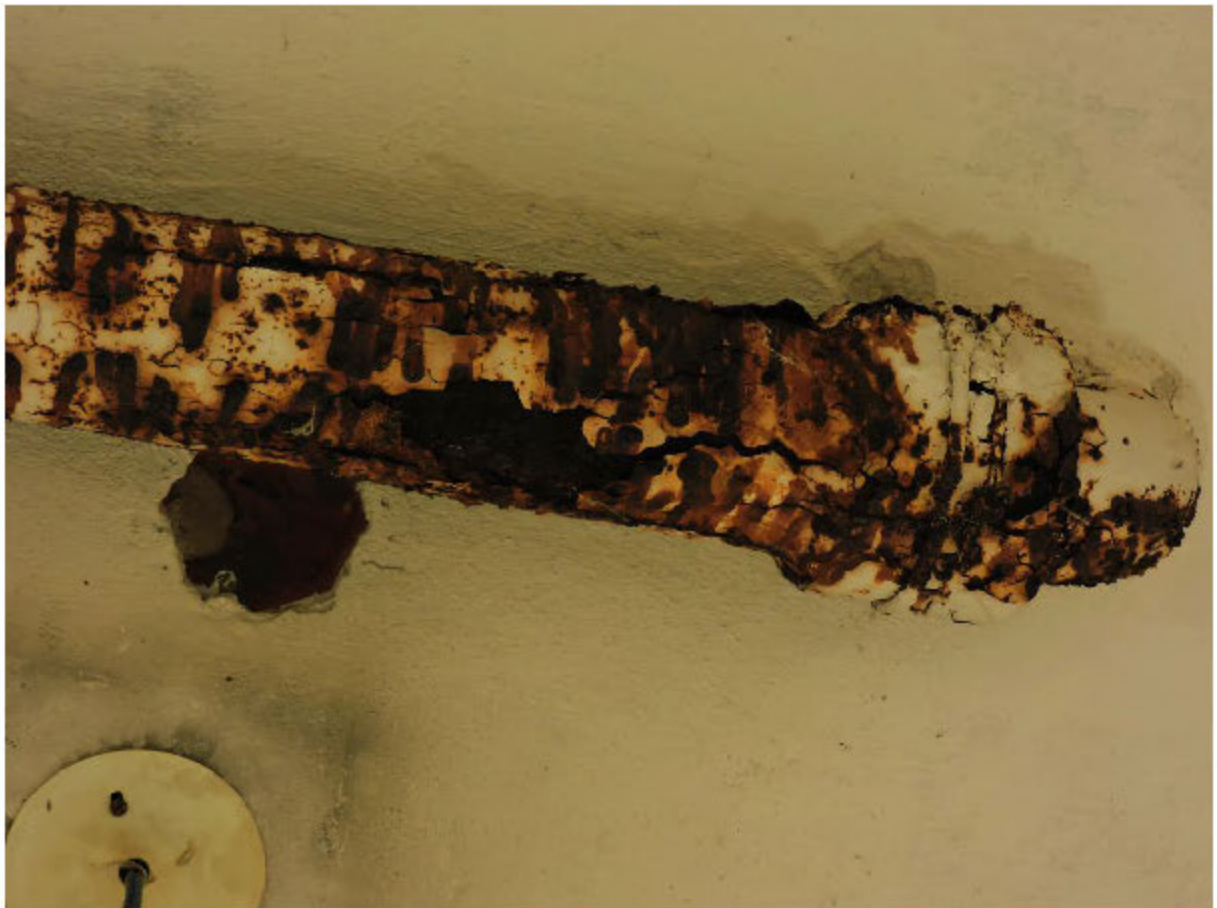
Baño de niñas

Cañerías en mal estado

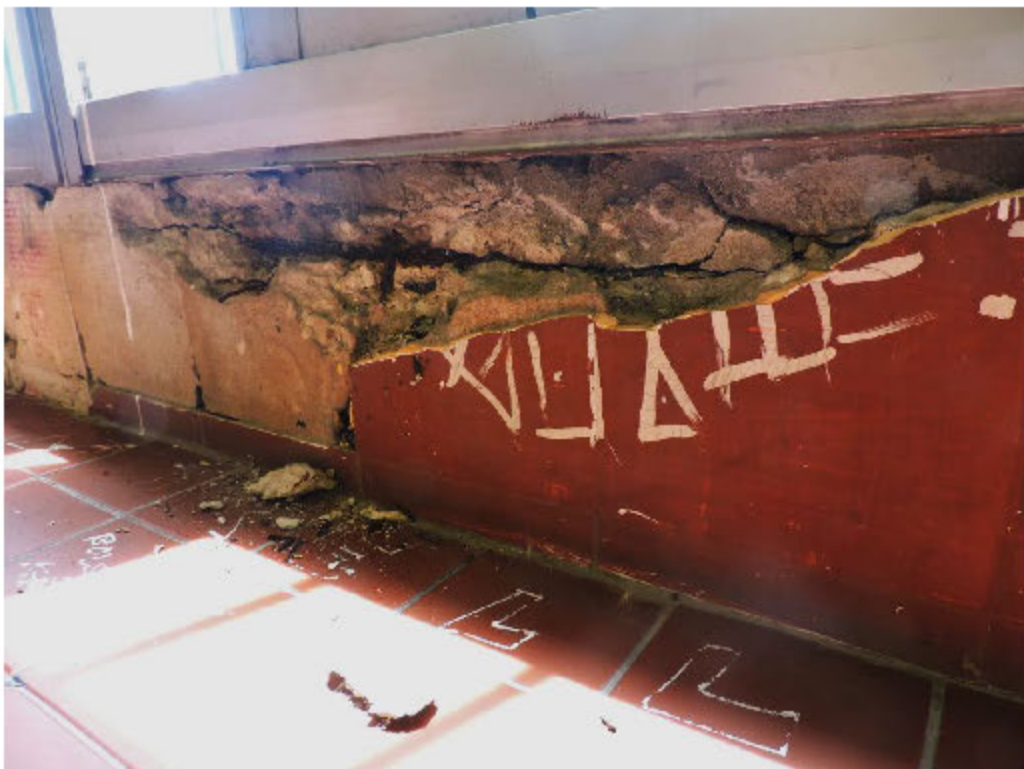
Aulas - Taller

Desprendimiento de azulejos

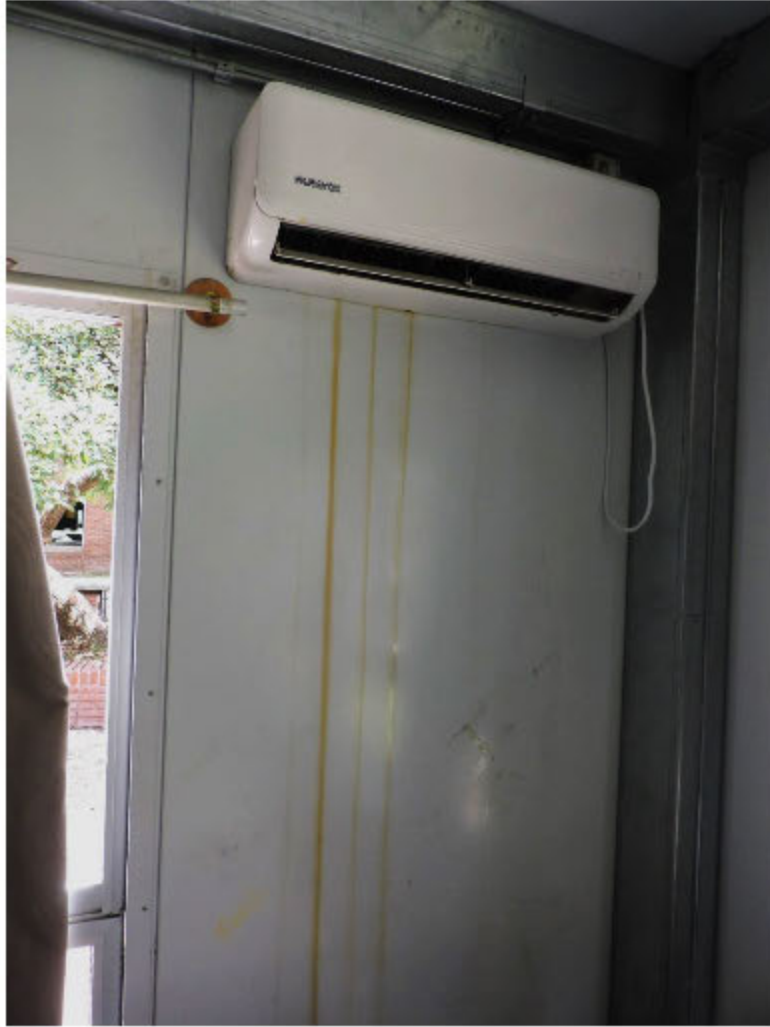
Salón 8

Rastros de agua cerca de instalaciones eléctricas

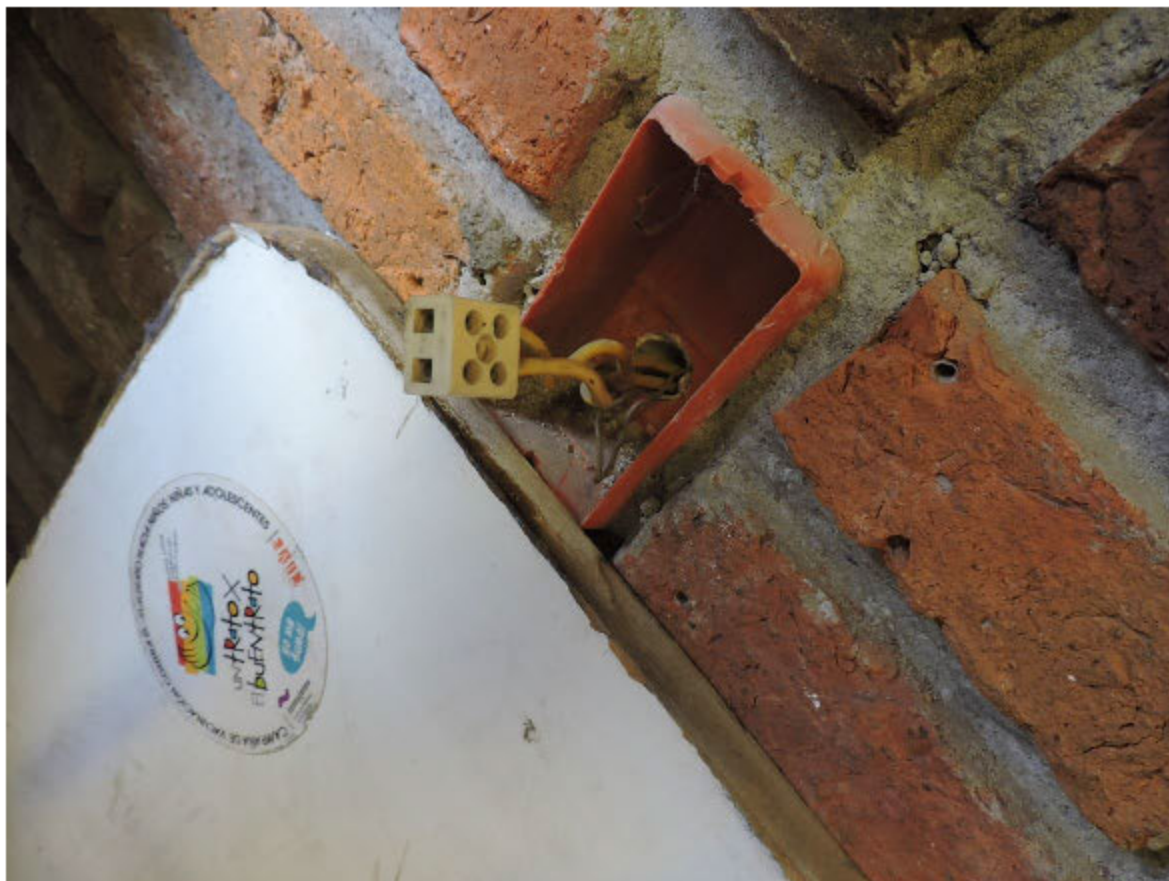
Salón 6

Precariedades en instalaciones eléctricas

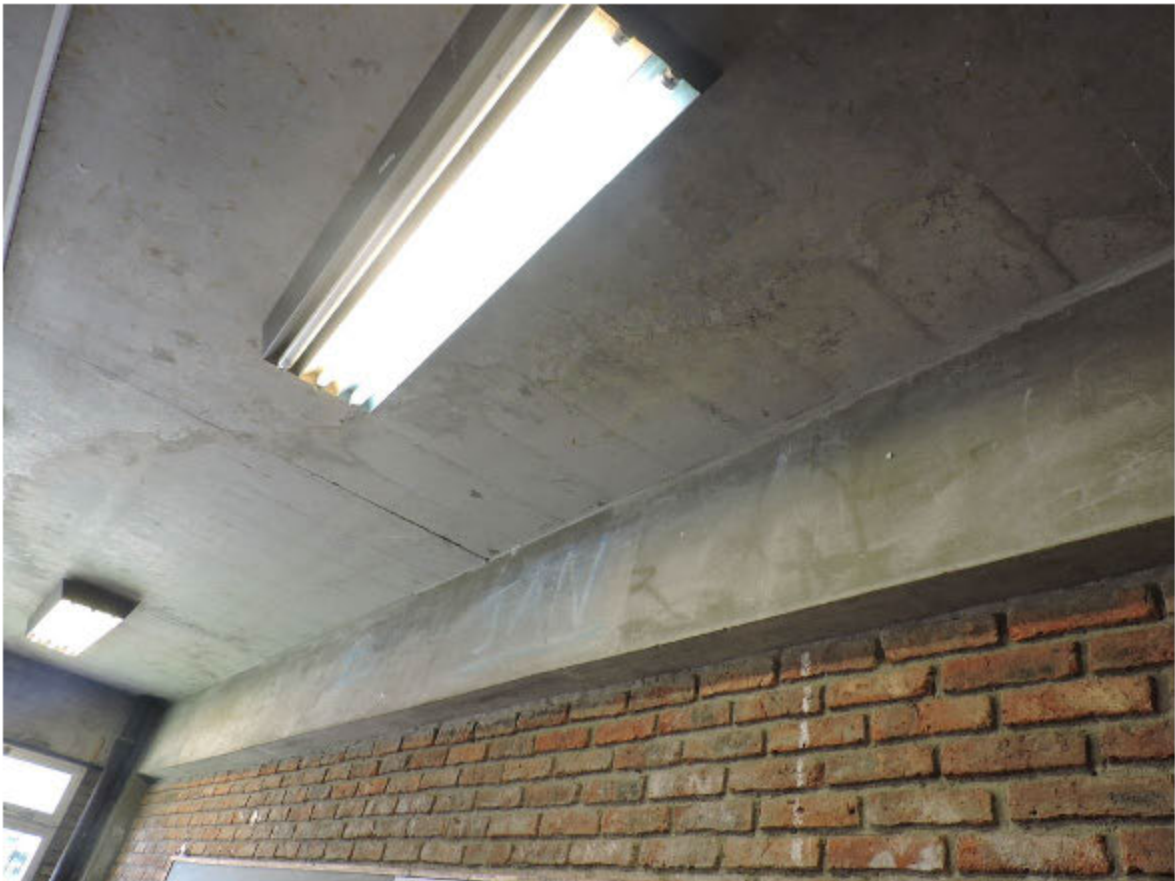
Salón 1

Tubos de luz sin protección mecánica

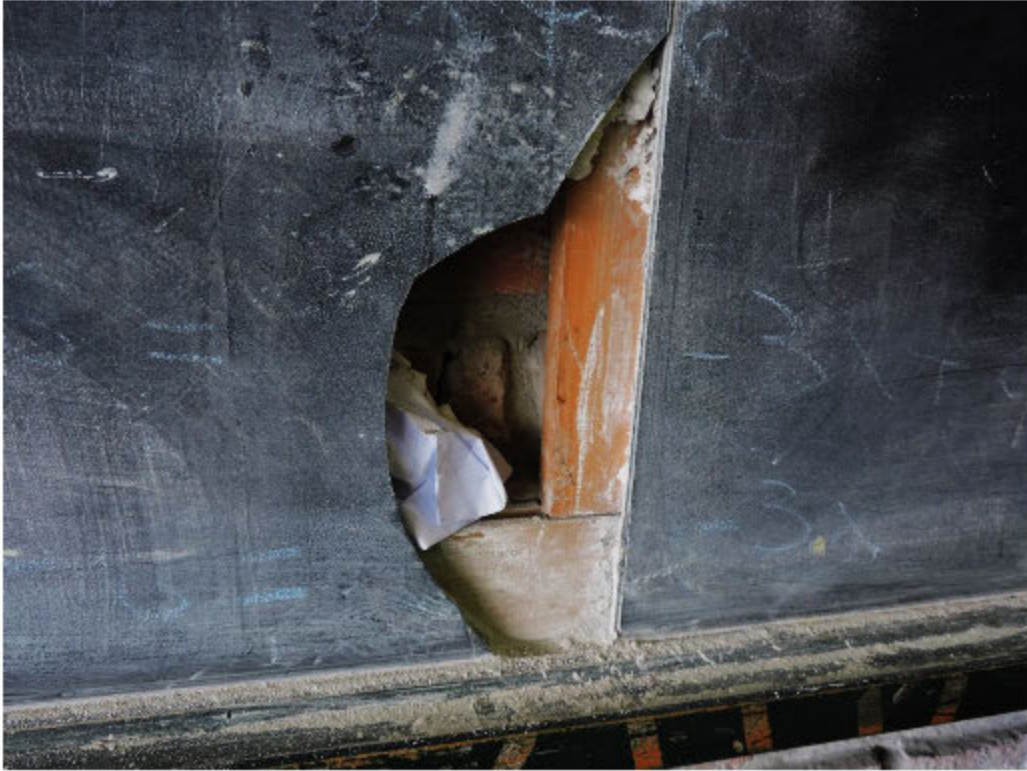
Salón 11

Mobiliario roto

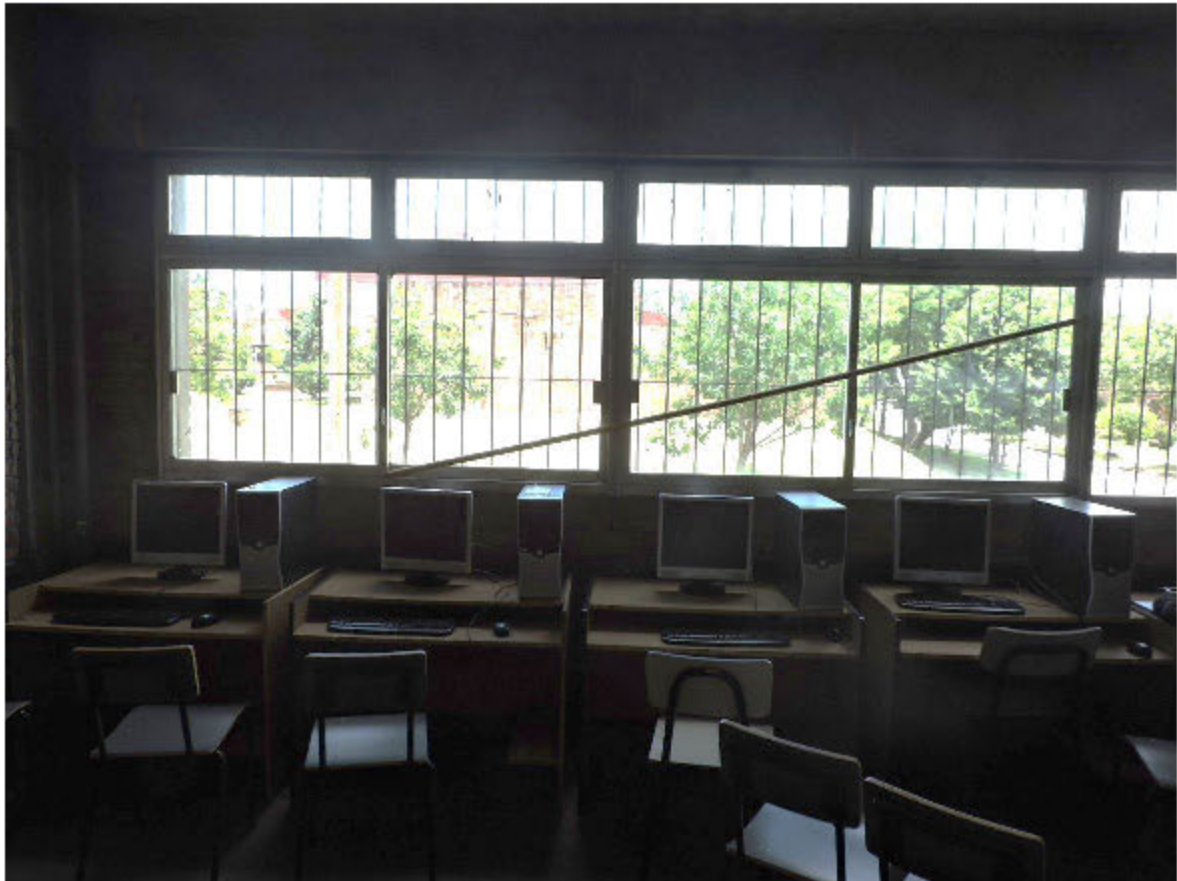
Aula 1

Laboratorios de Informática no cumplen con la normativa

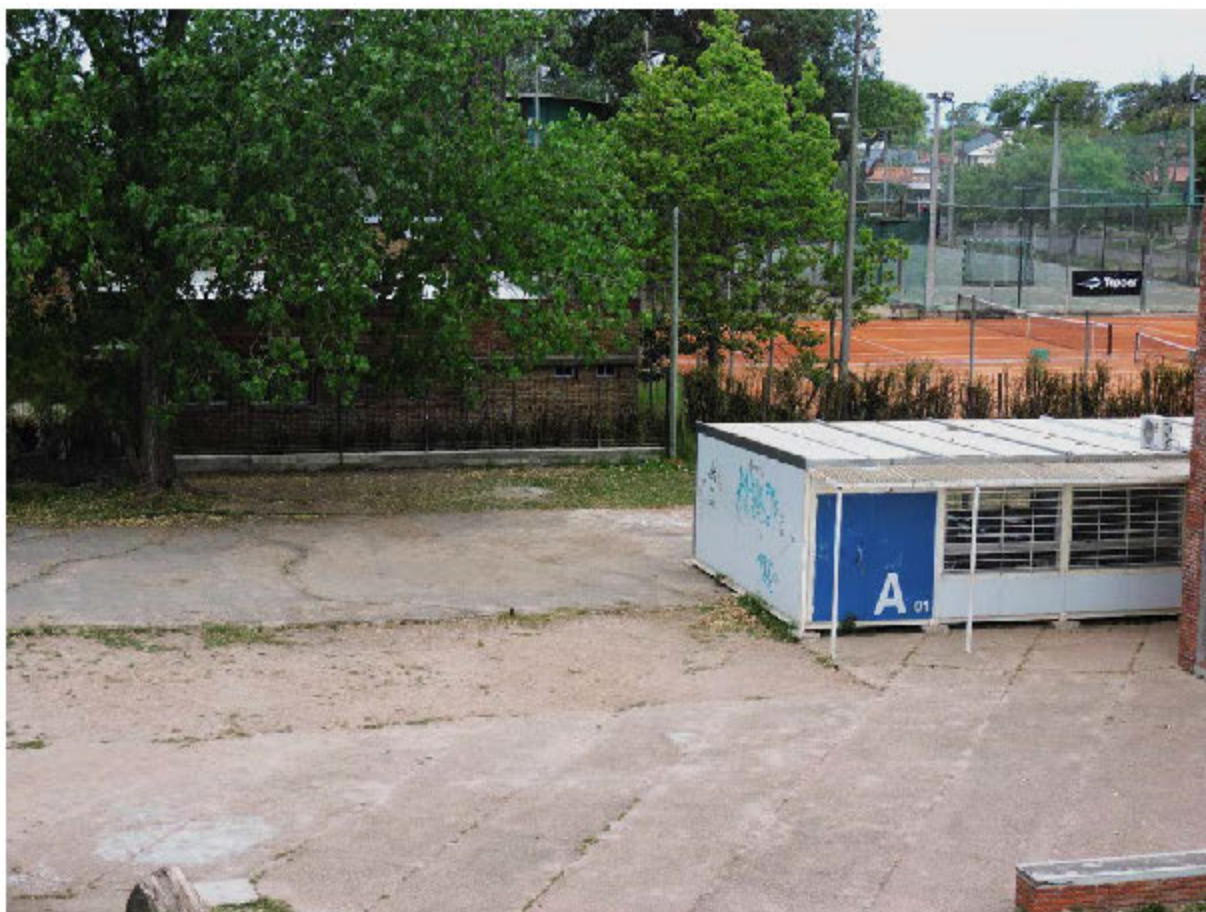
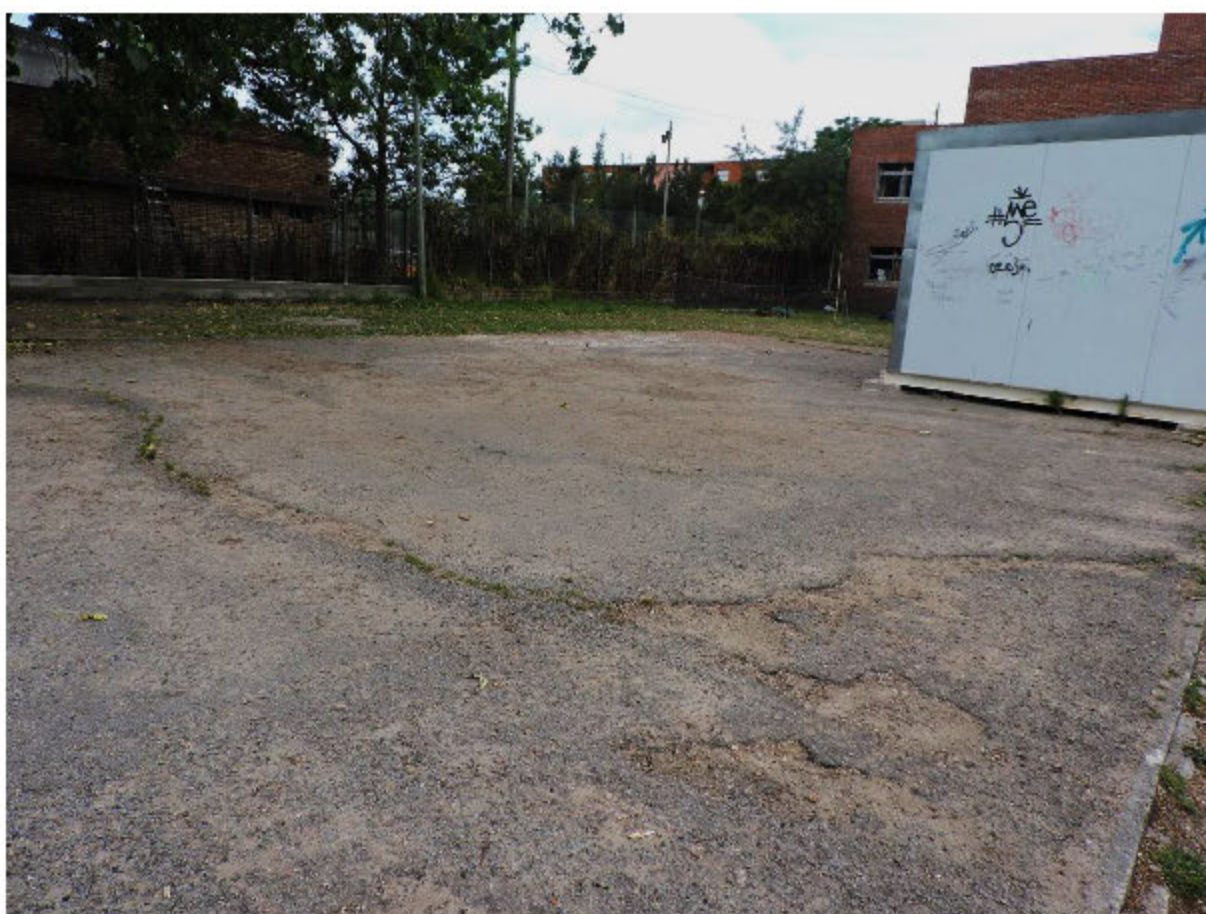
Contenedor impide utilizar espacio pavimentado para Educación Física
